PROCES-VERBAL DESCRIPTIF

LICITATION DU BIEN IMMOBILIER :

Situé 6 avenue de la Valade, 31380 Montastruc La Conseillère,
Cadastré section C n°1099 et 1100

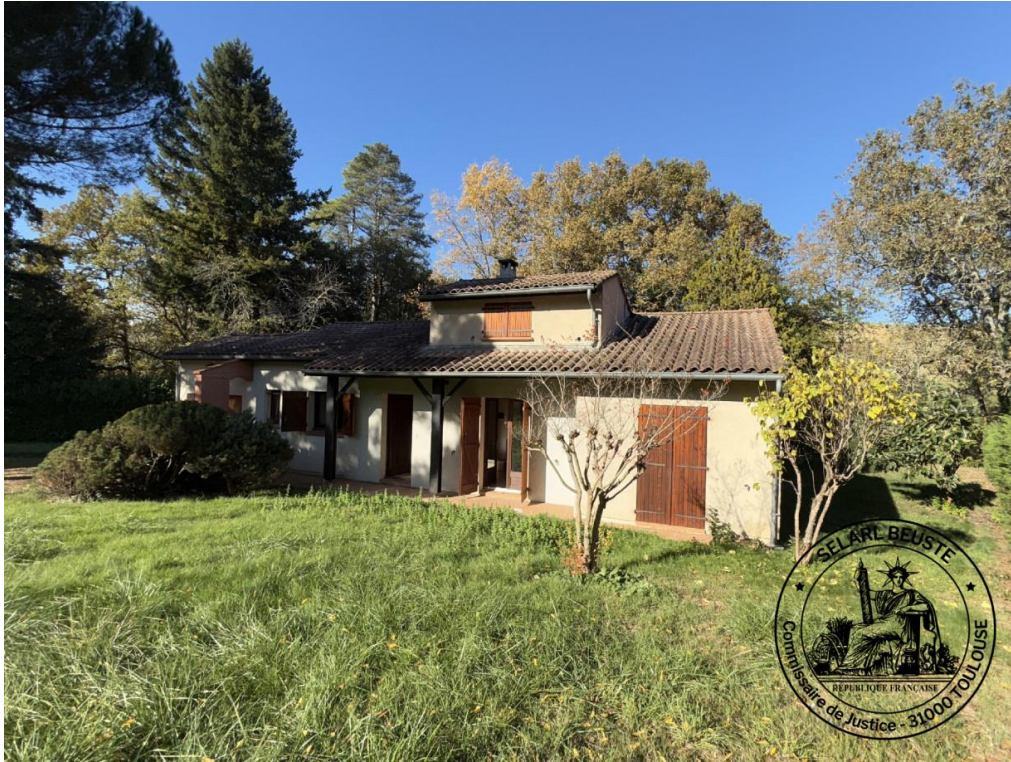
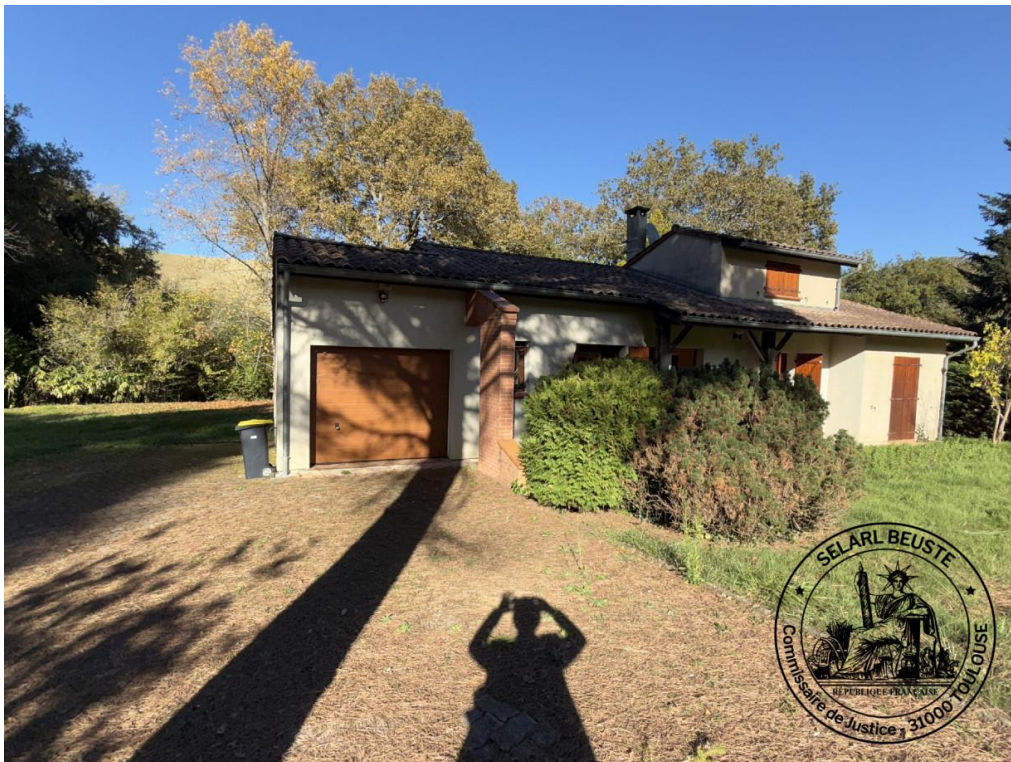
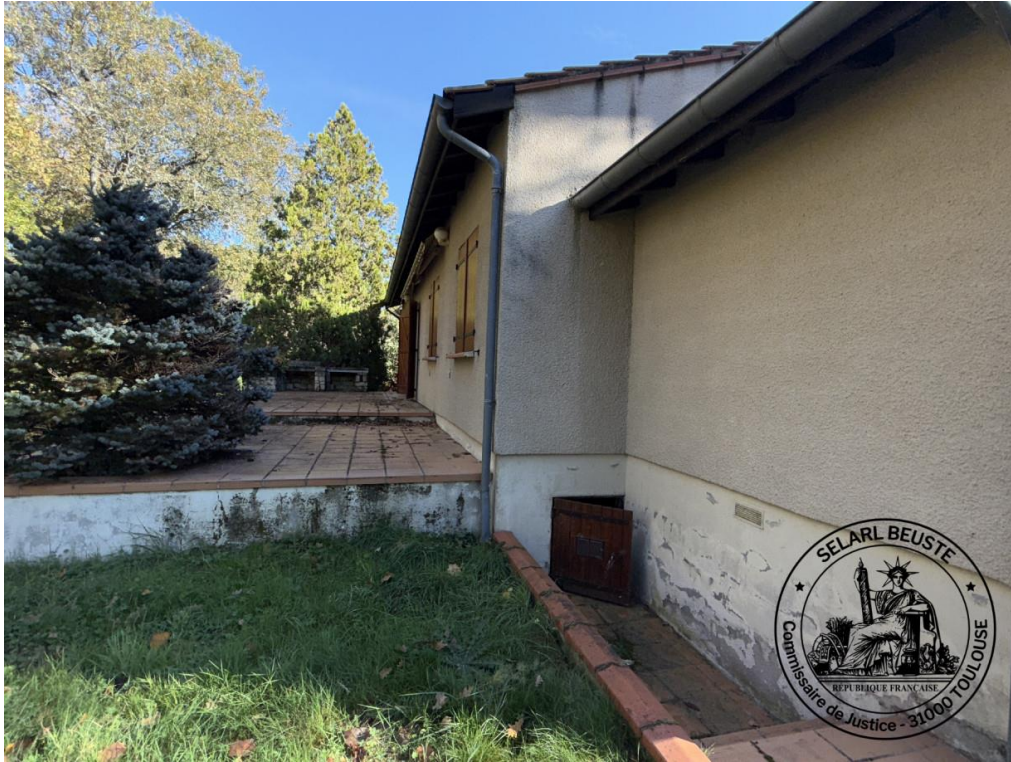
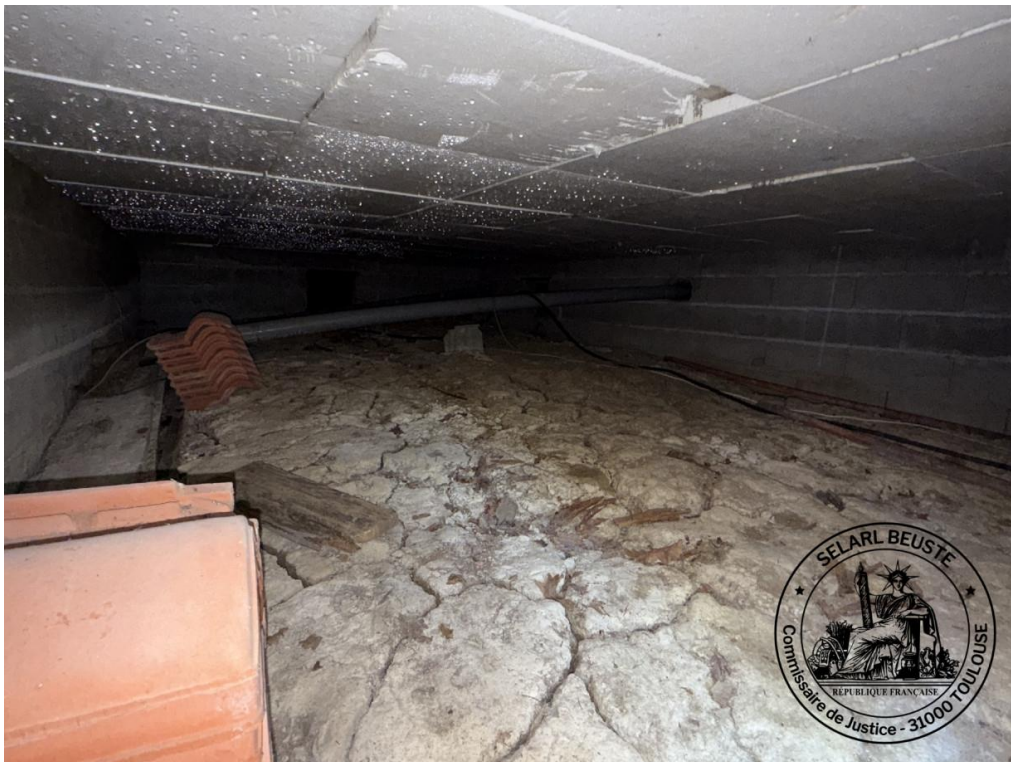
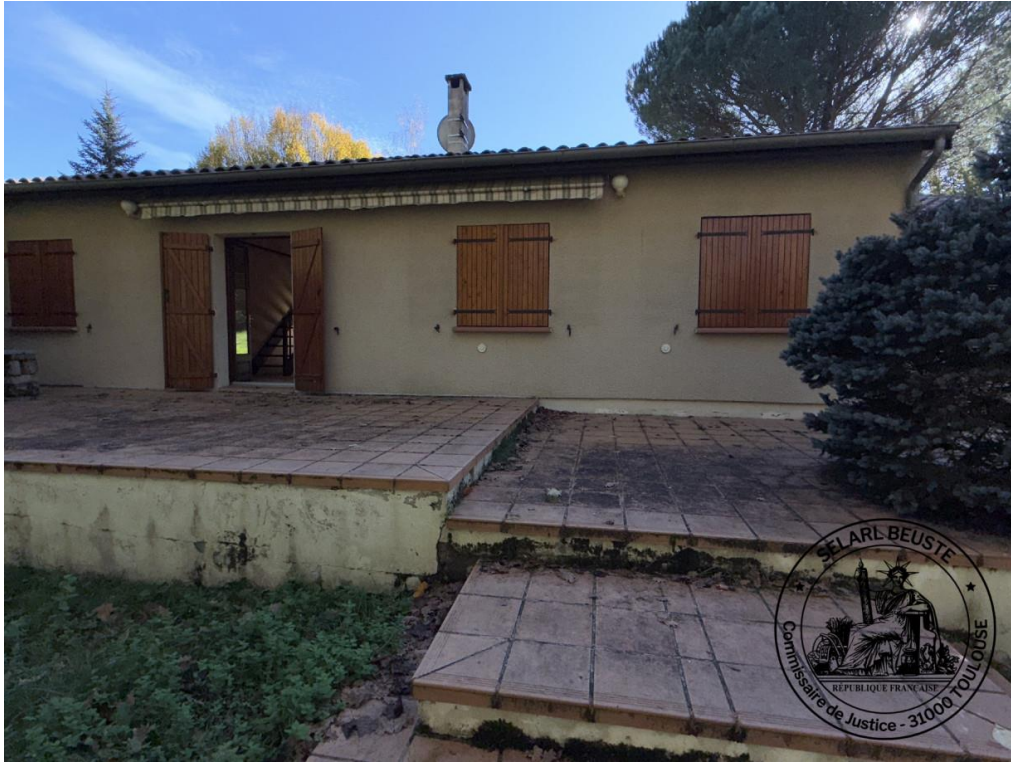
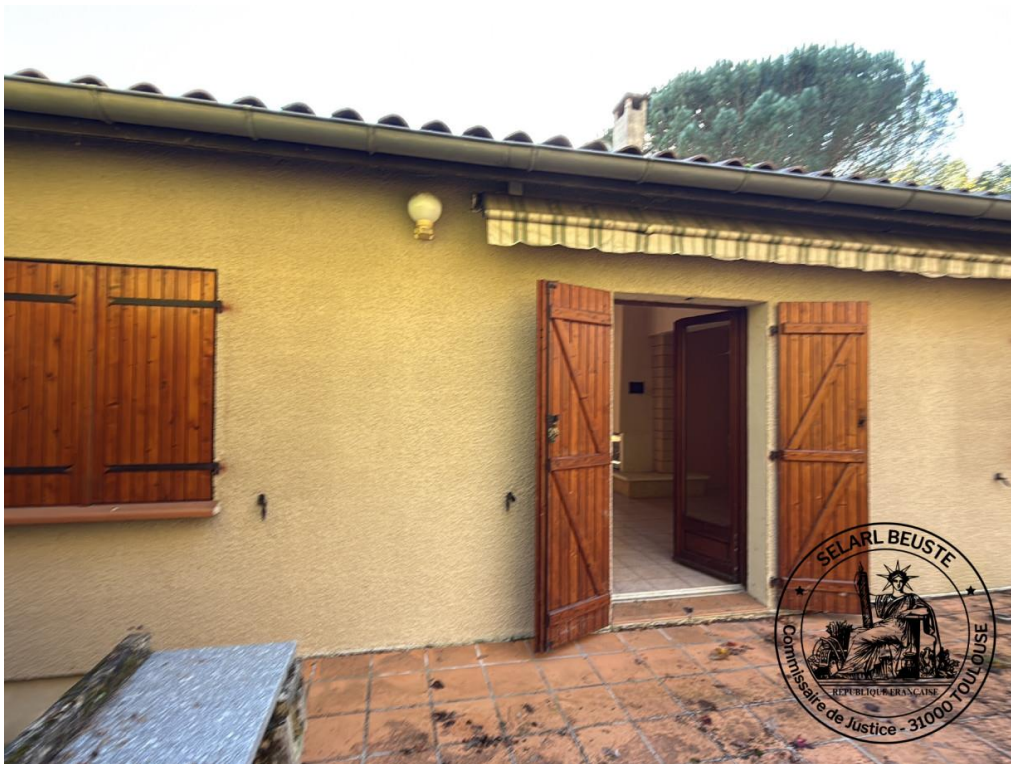
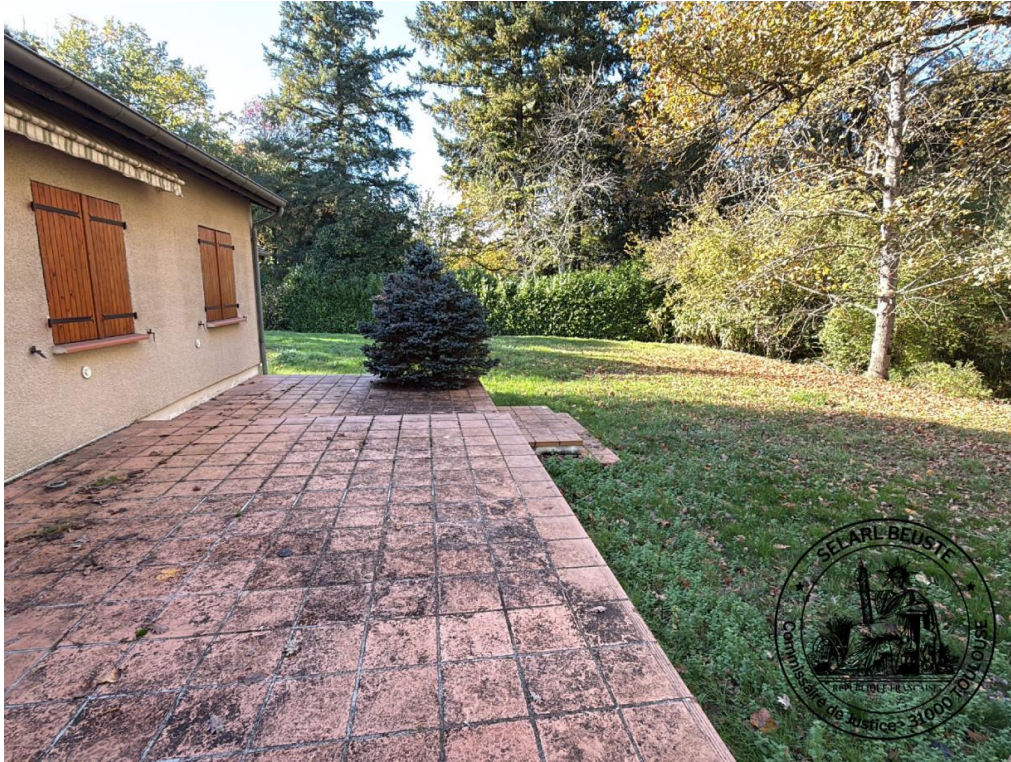
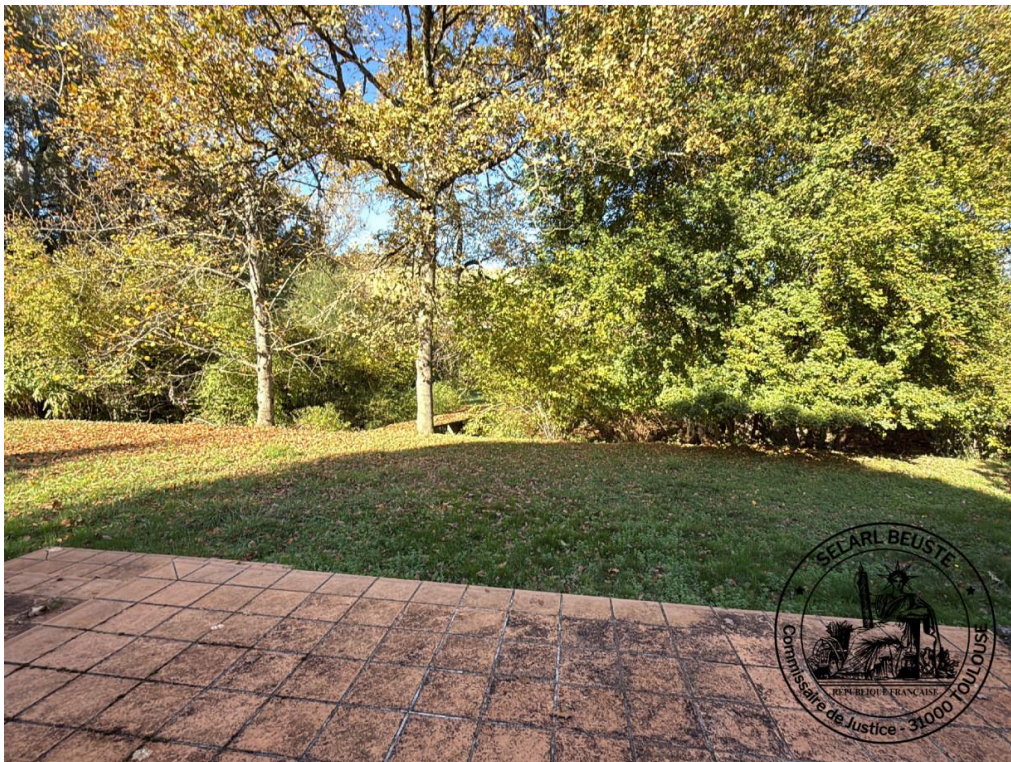
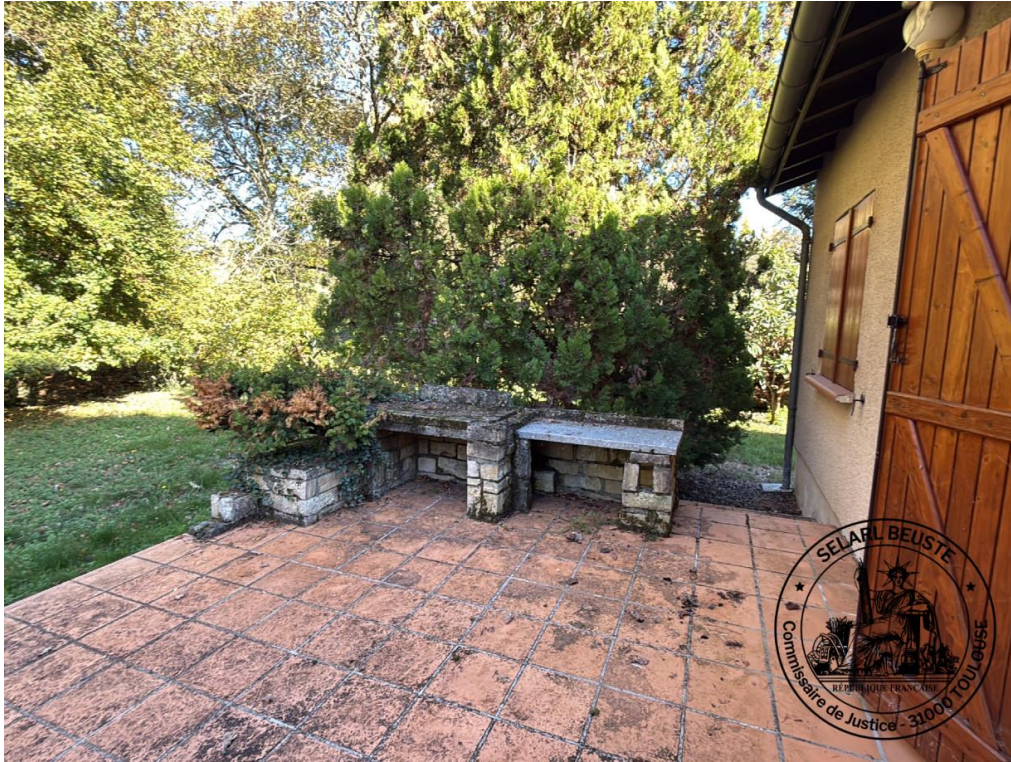
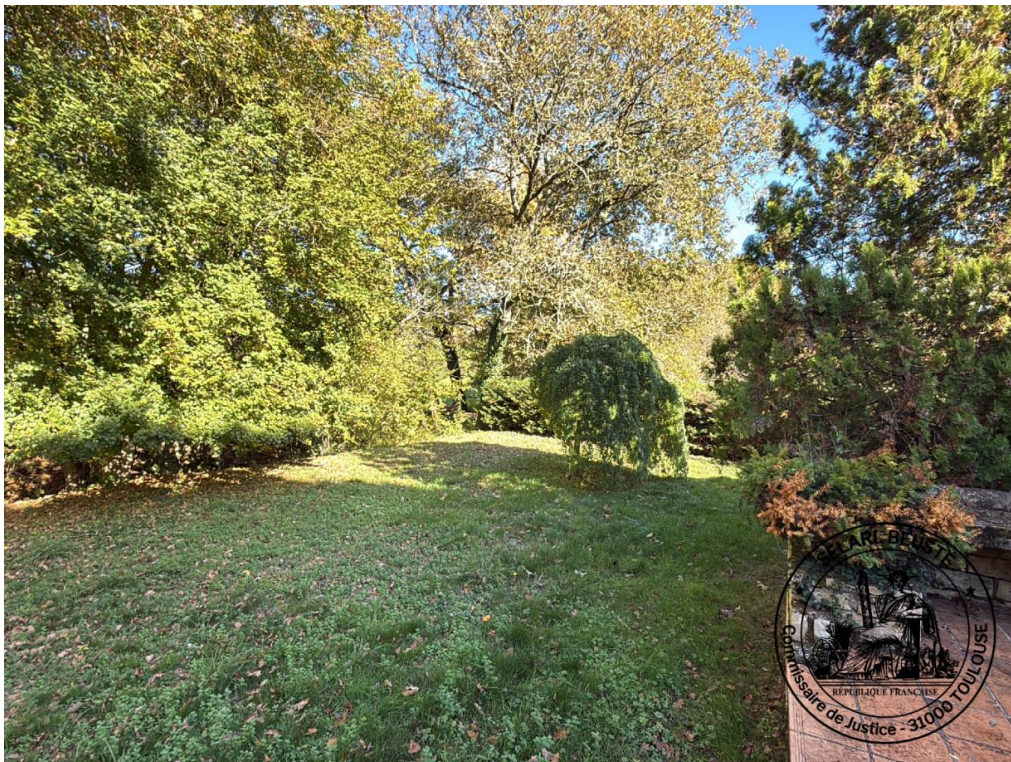
Je relève que les murs extérieurs sont recouverts d'un enduit de type crépi en état d'usage. Aux angles formés entre le sol et les murs, des fissures sont visibles.

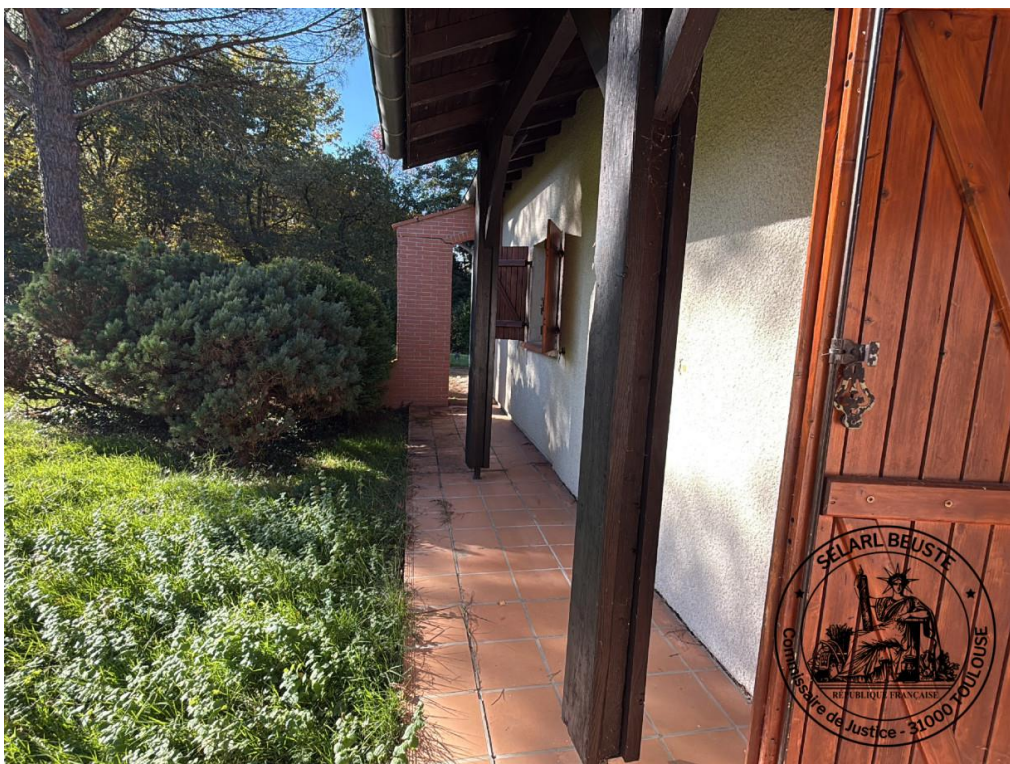
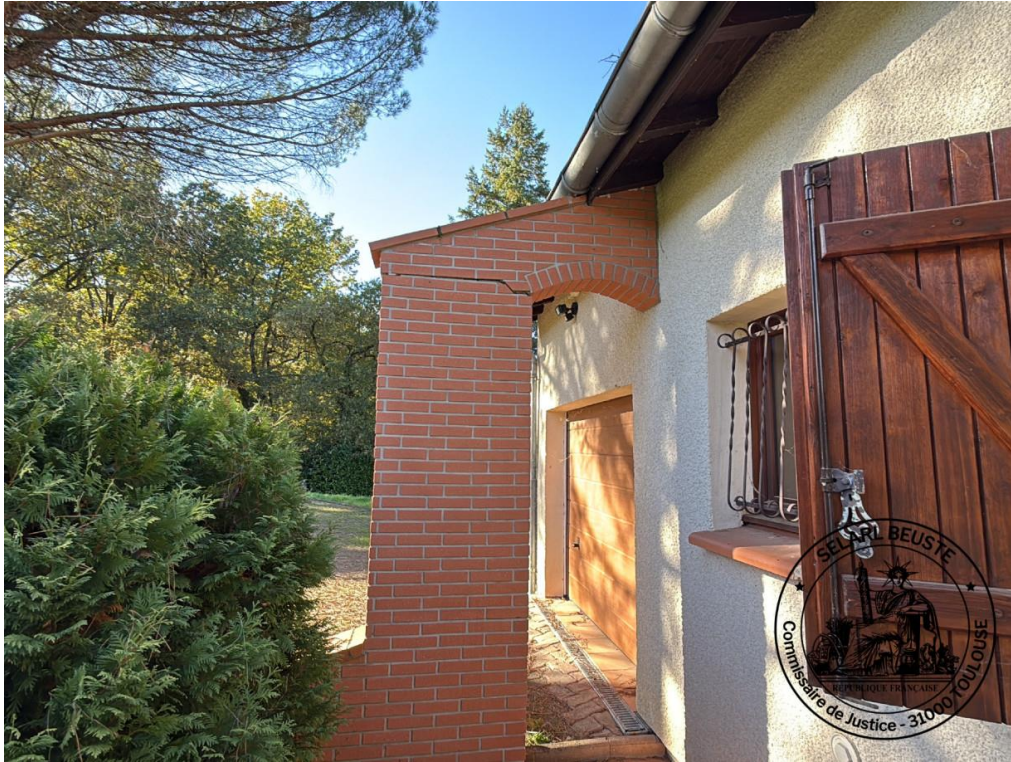
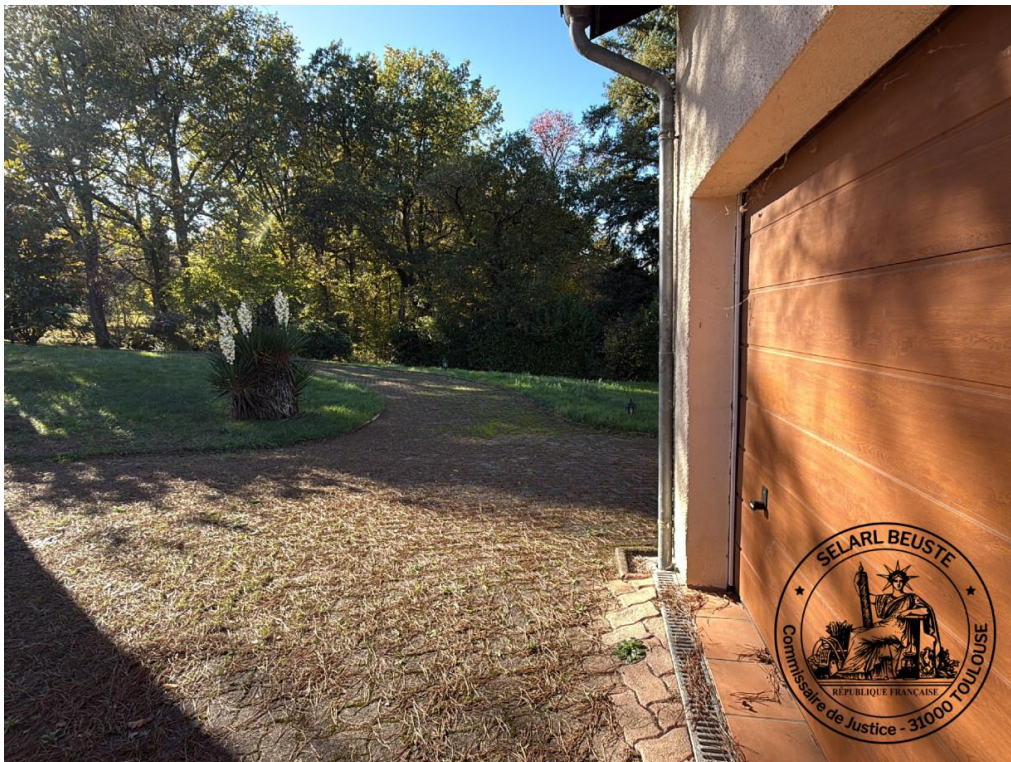
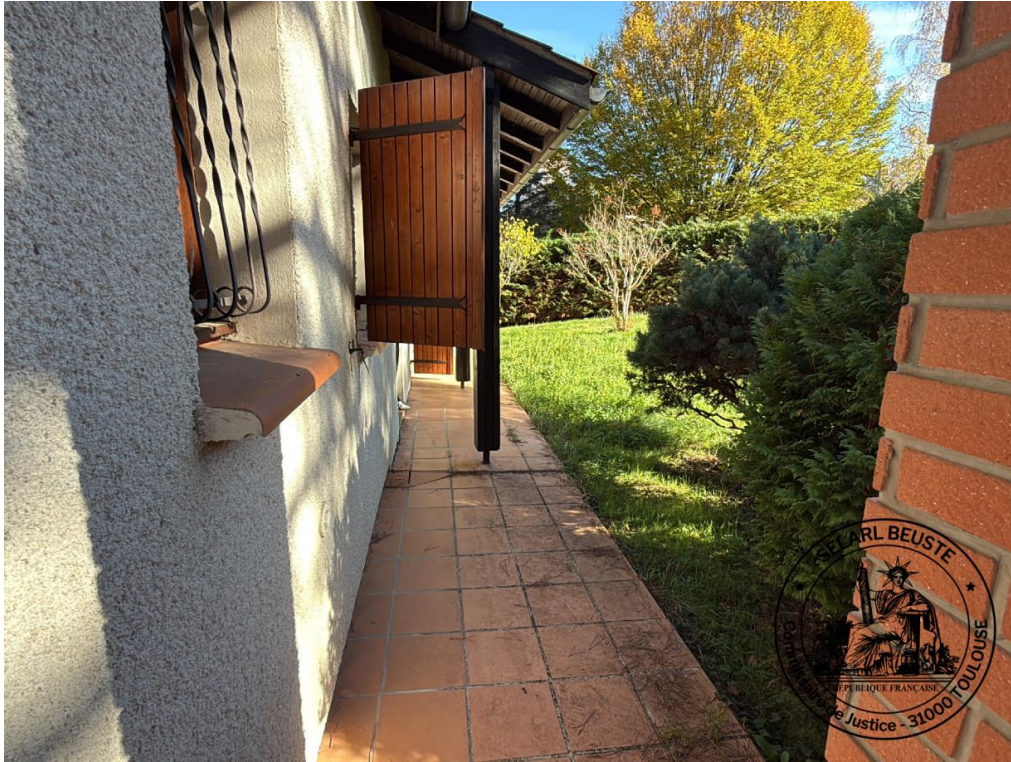
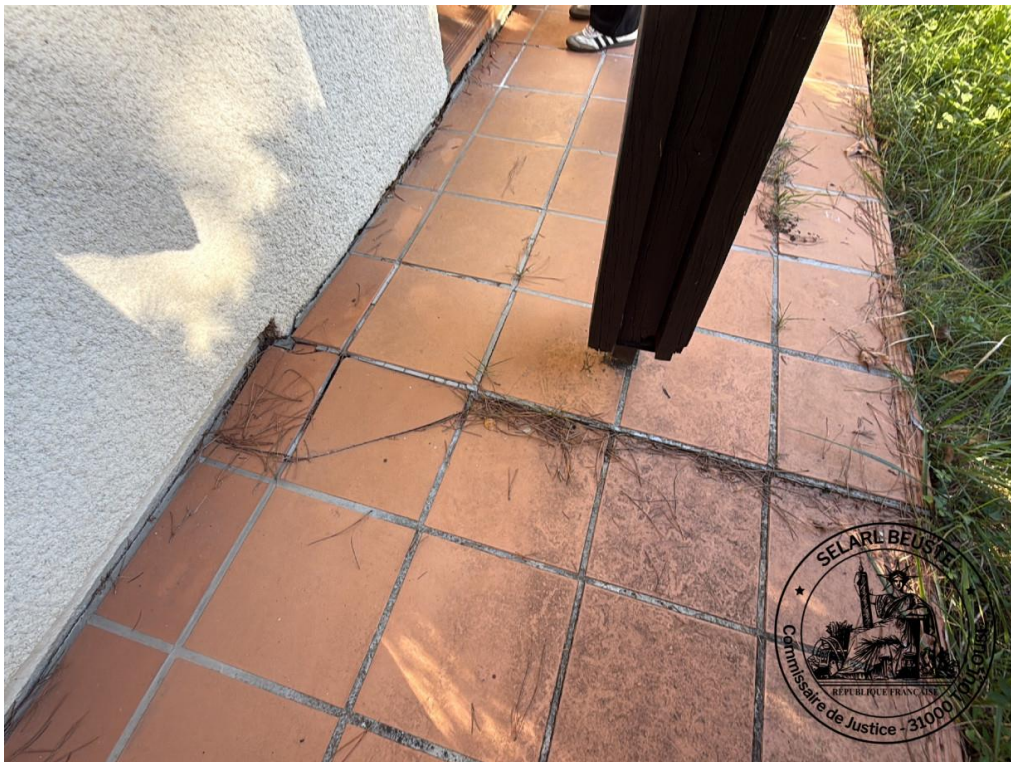
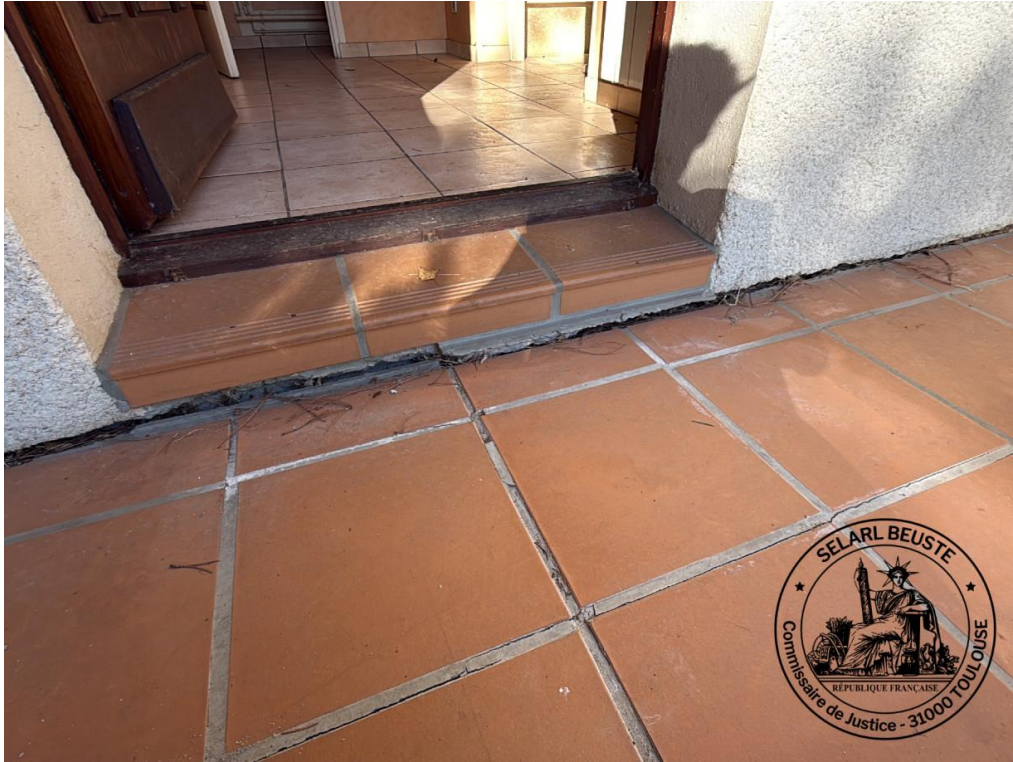
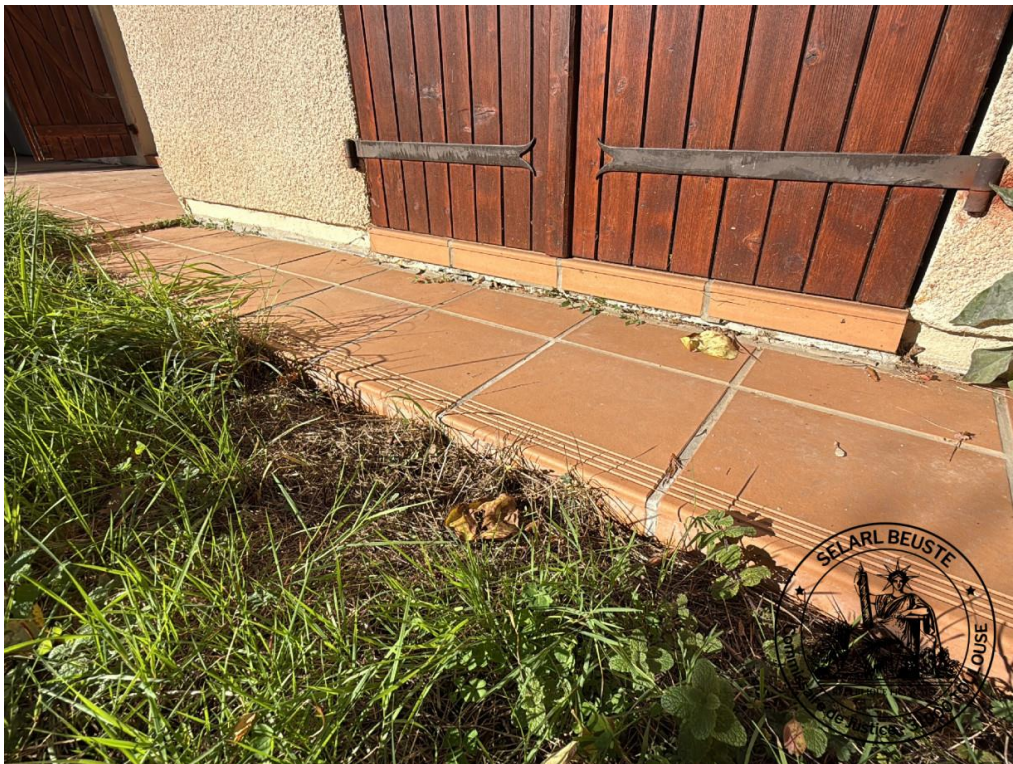
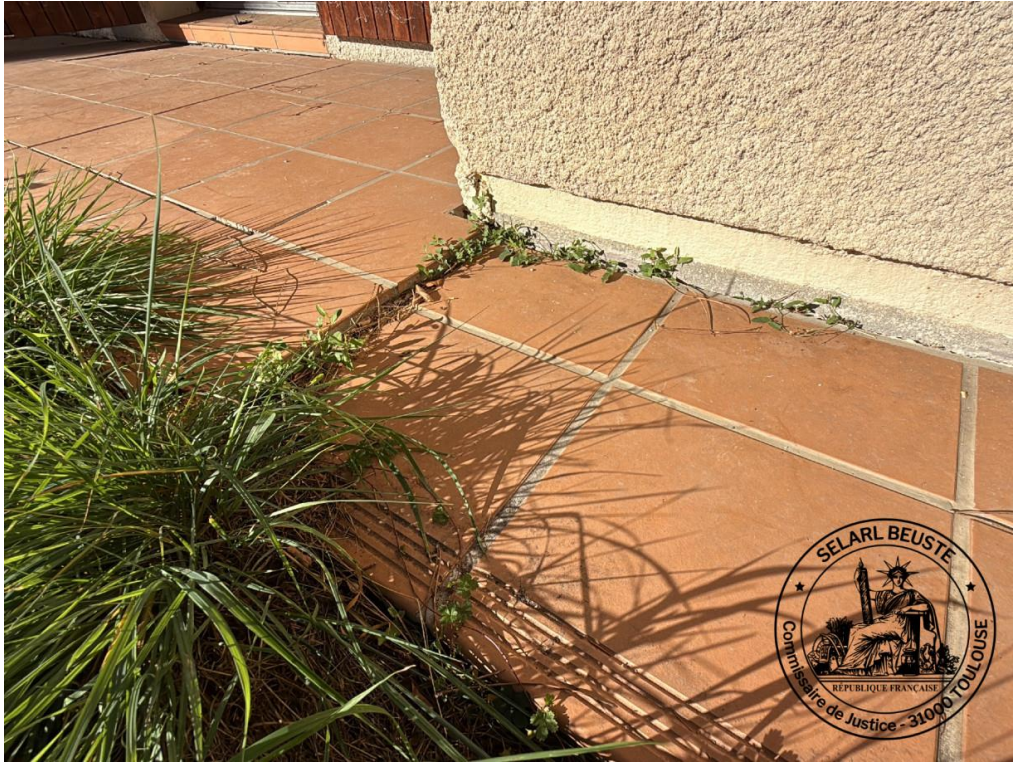
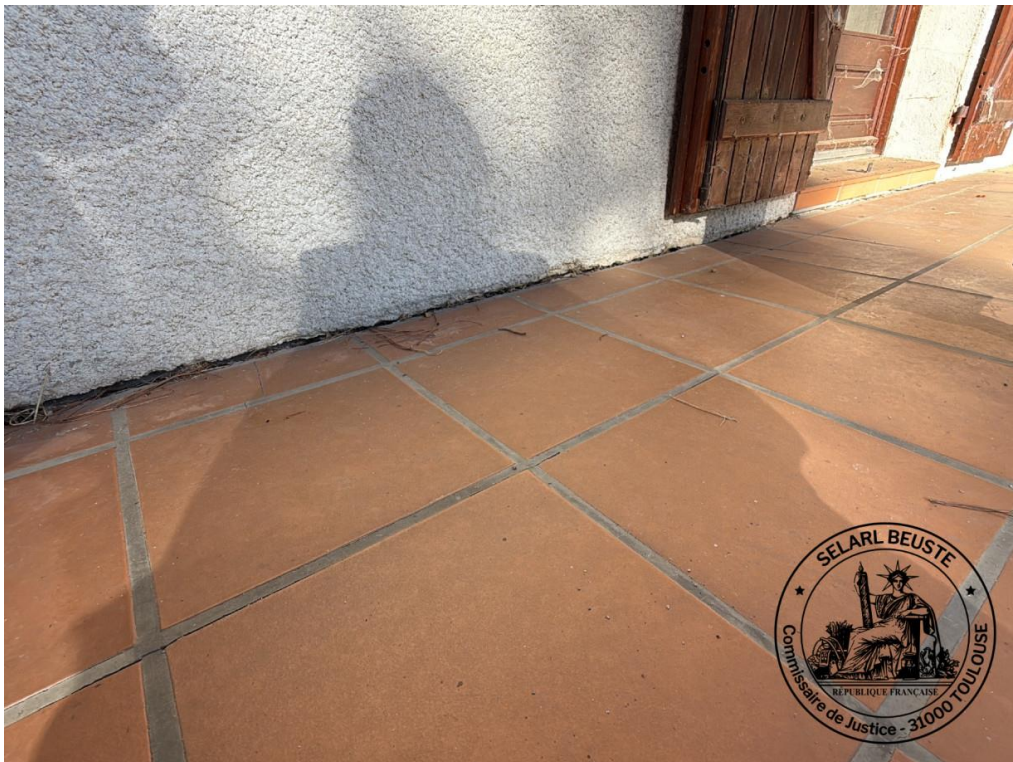
De nombreuses fissures sont visibles aux angles formés par le trottoir et les murs.

Je note qu'une arche en briques est en place entre le trottoir recouvert d'une avancée et le garage, avec une fissure visible au niveau de l'arc.

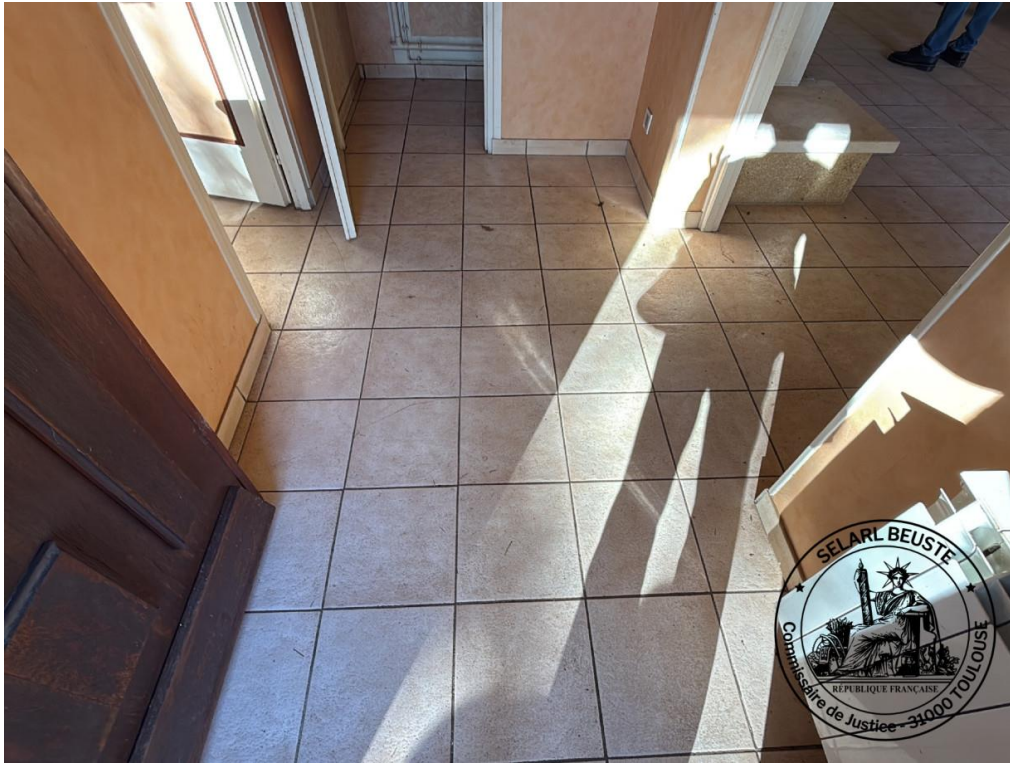
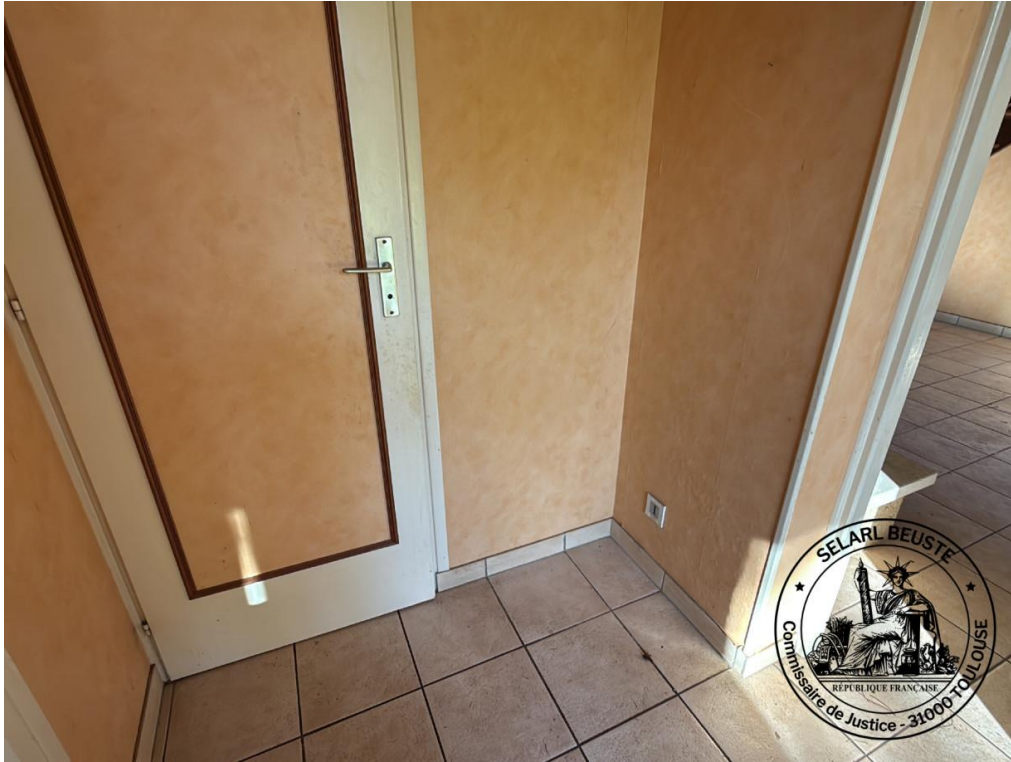
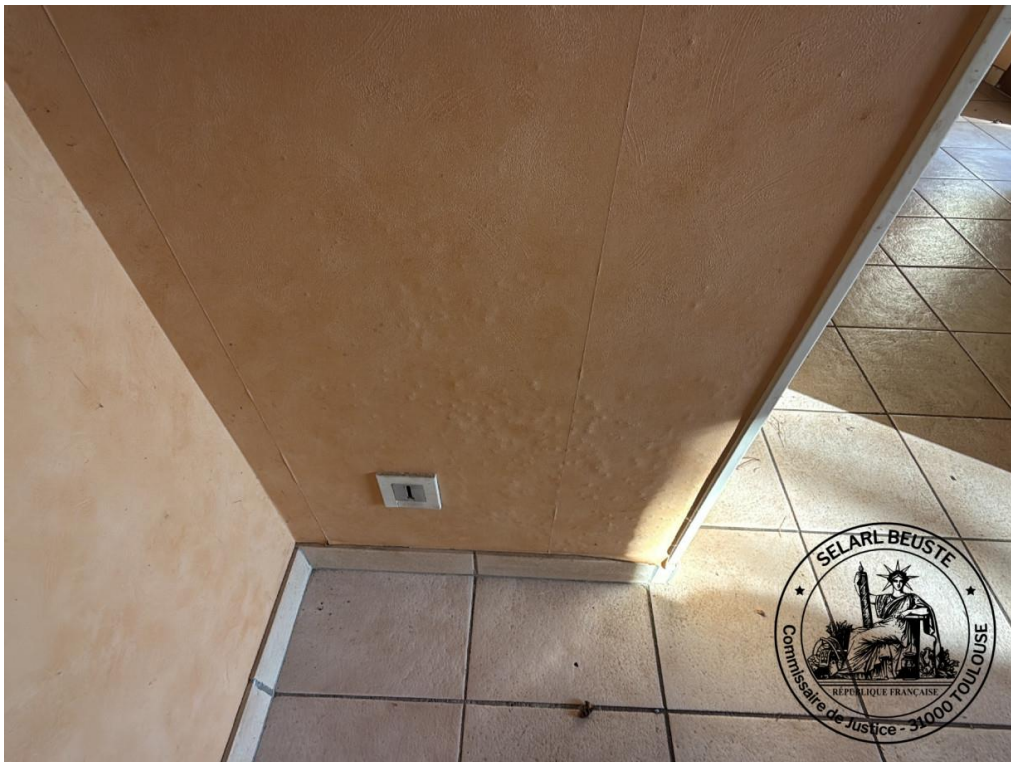
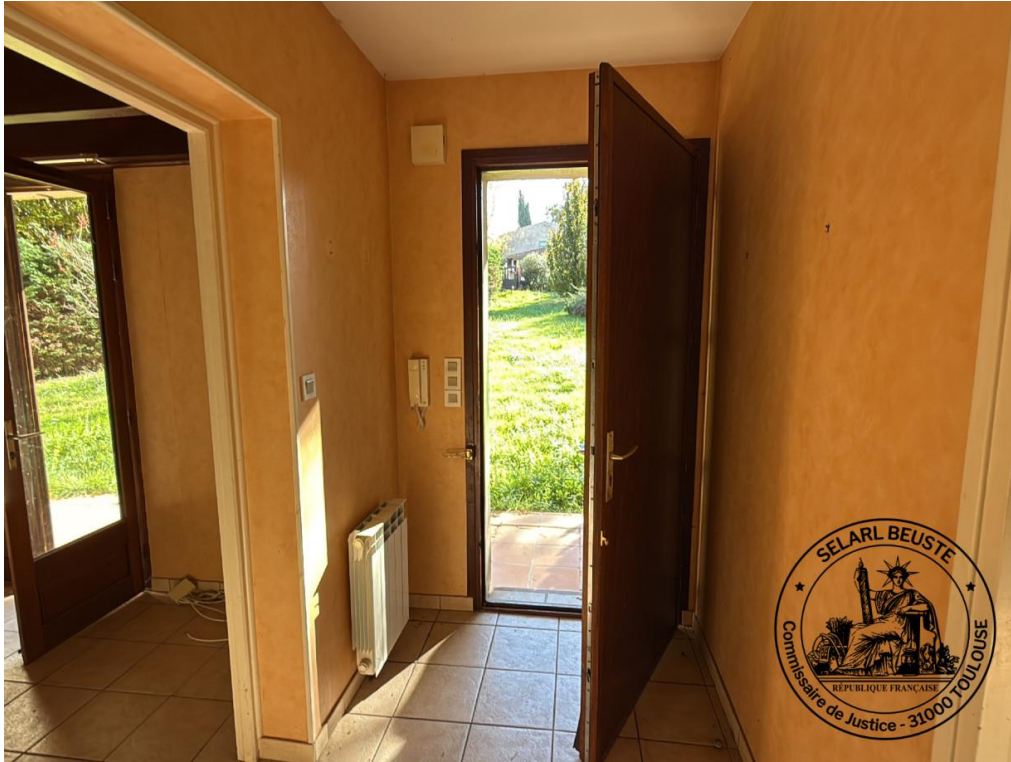
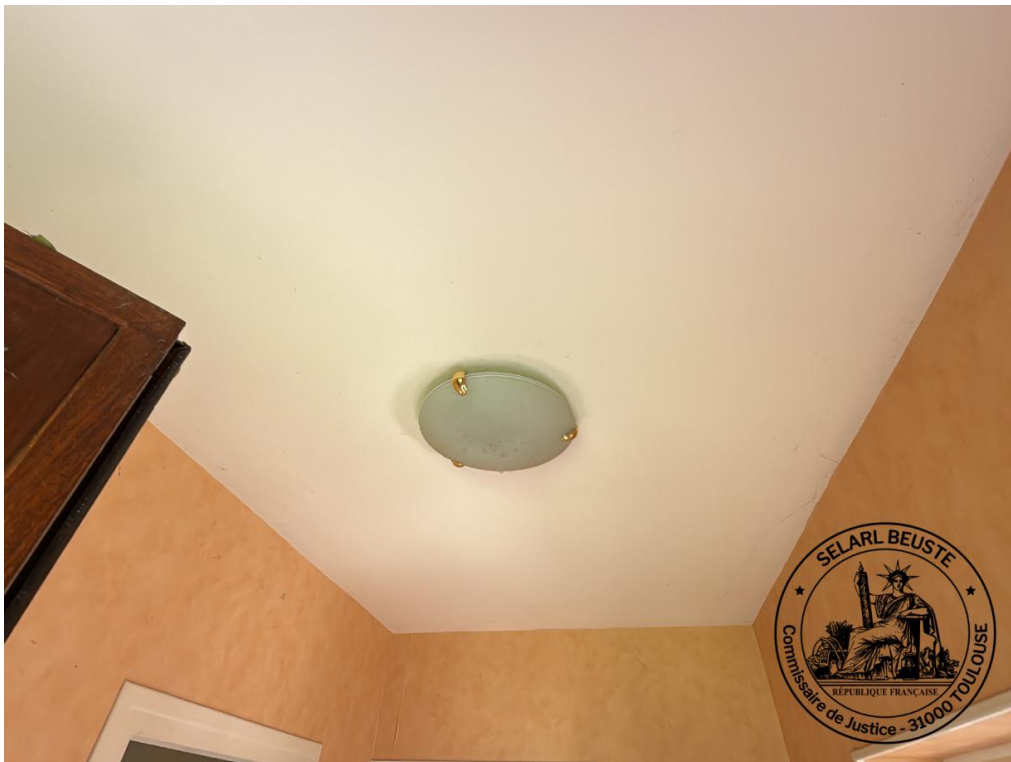
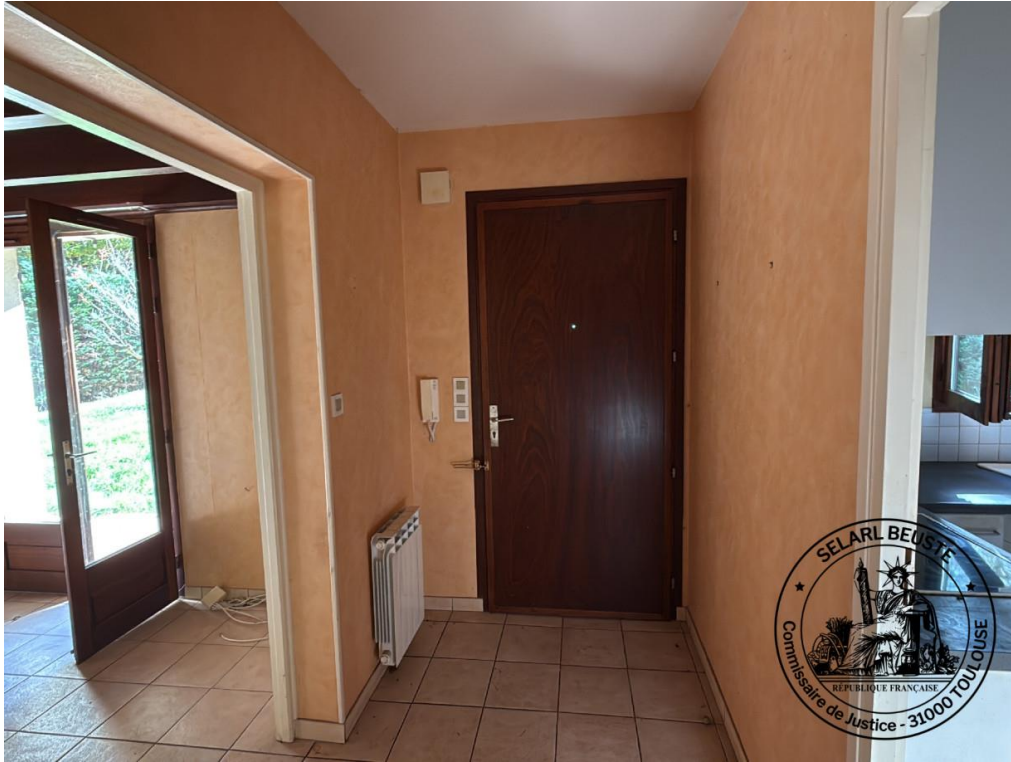
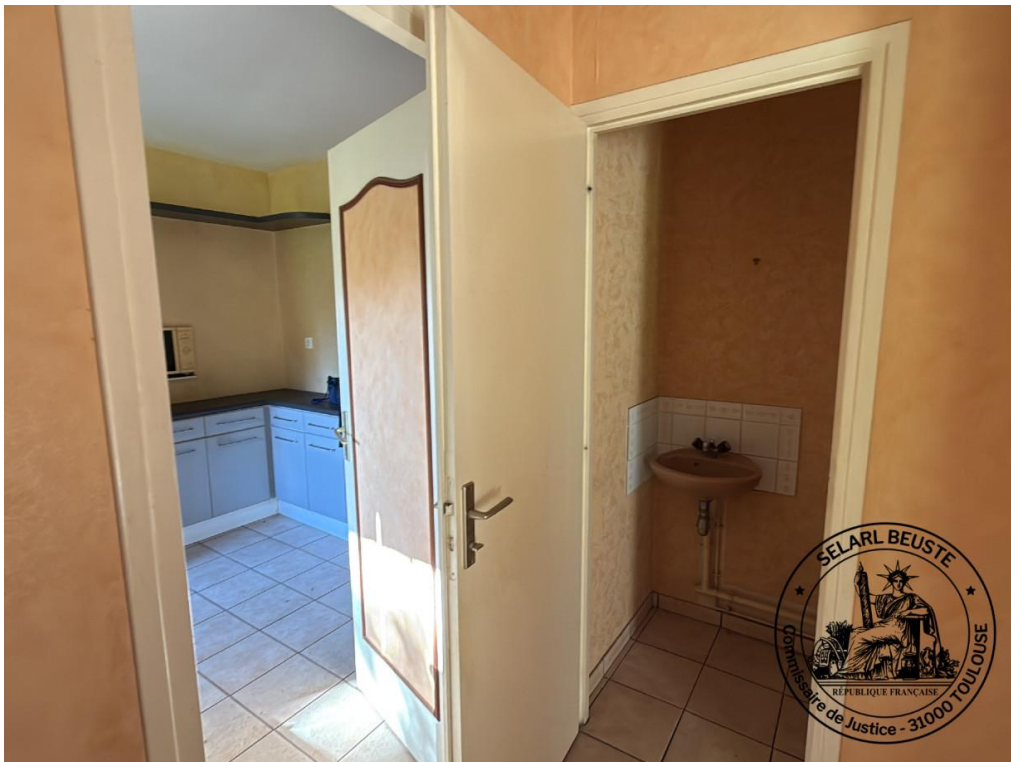
J'observe un revêtement de sol en dalles de carrelage à teinte homogène, avec des joints rectilignes et réguliers. Les liaisons avec les plinthes sont propres ; les plinthes sont en carrelage et en bon état d'usage. Je relève la présence de quelques fissures. La surface présente un aspect régulier.

Je note des murs revêtus de papier peint jaune, d'aspect global homogène. Les liaisons avec les encadrements et les plinthes sont régulières. Des traces d'humidité sont visibles du côté droit. Je relève également des trous de fixation ponctuels sur le mur droit, proche de l'encadrement de la porte d'entrée. Des boursoufflures localisées du revêtement sont présentes en partie basse au-dessus de la plinthe, proche d'une prise.
