PROCES-VERBAL DESCRIPTIF

LICITATION DU BIEN IMMOBILIER :

Situé 6 avenue de la Valade, 31380 Montastruc La Conseillère,
Cadastré section C n°1099 et 1100

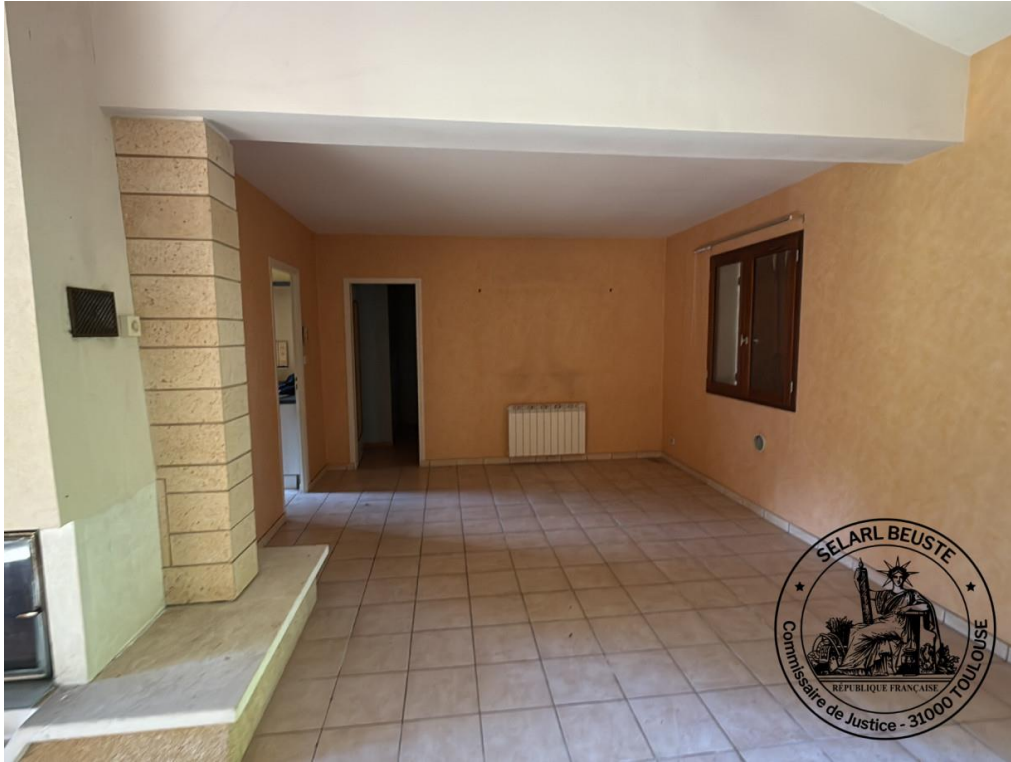
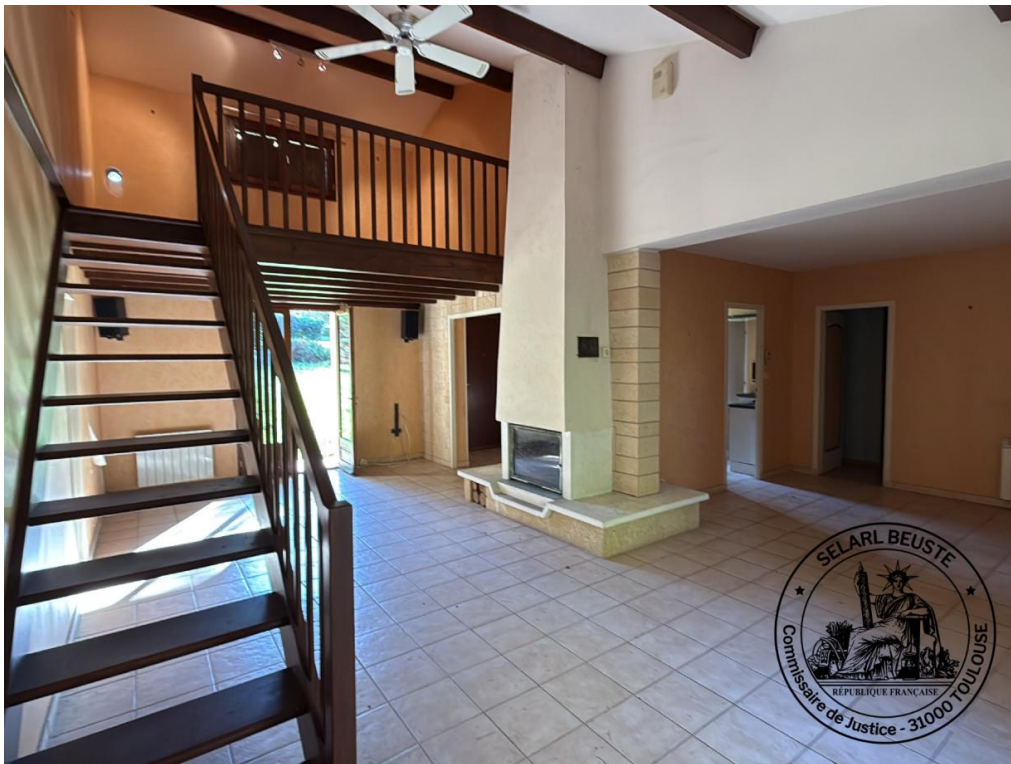
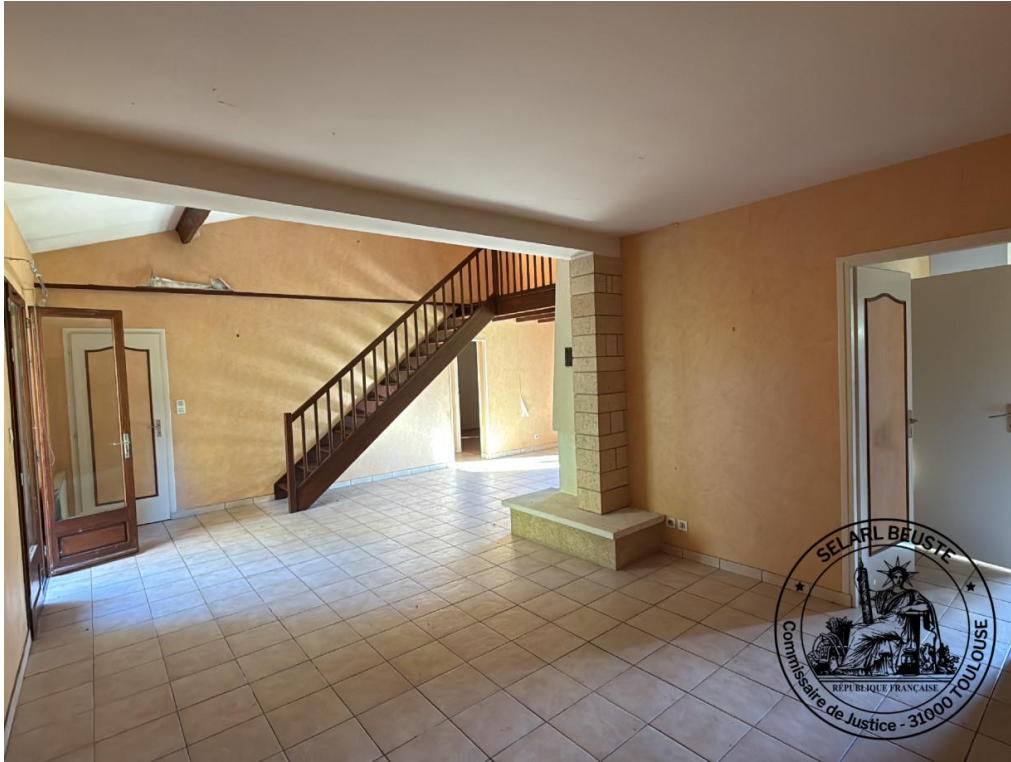
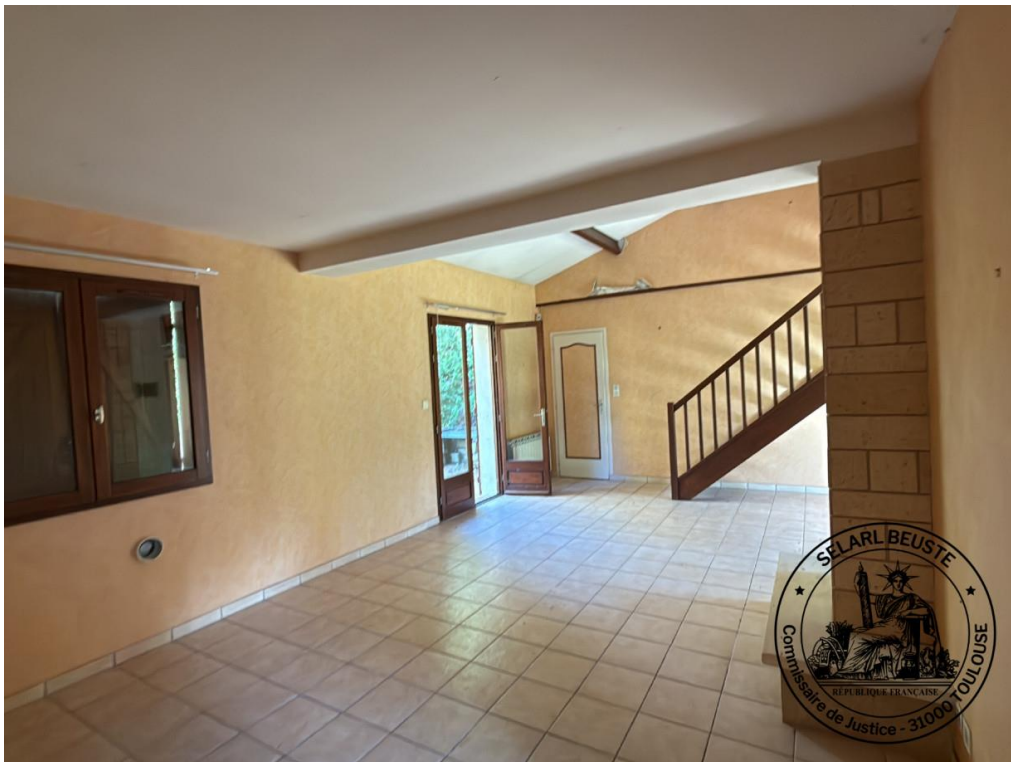
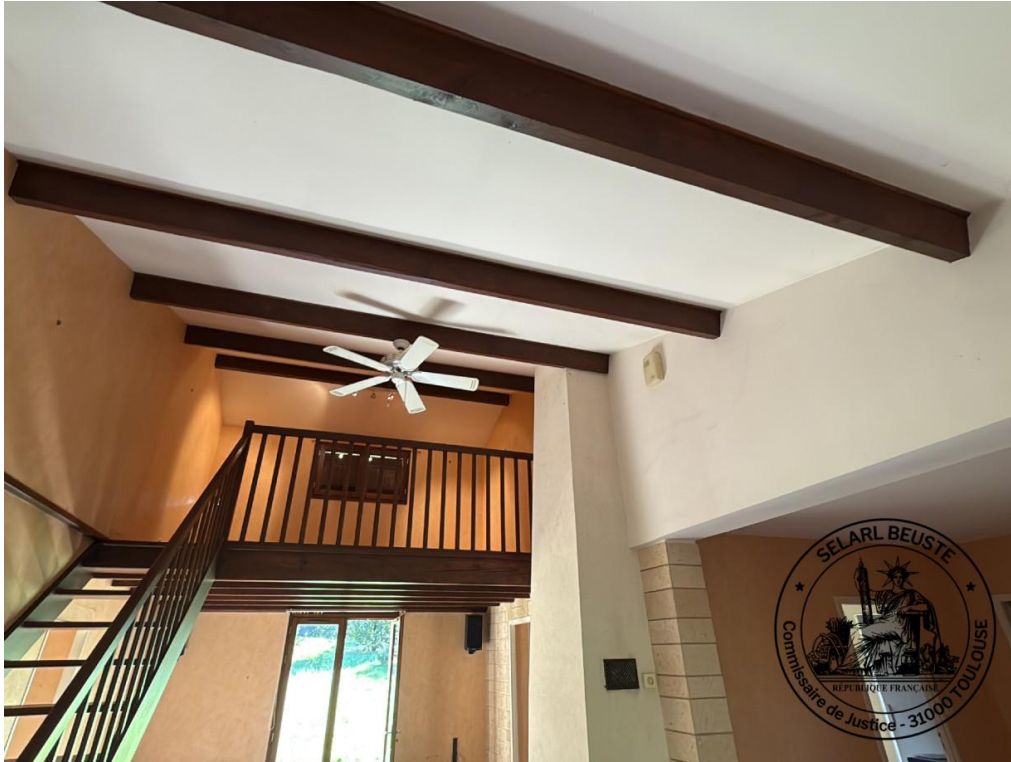
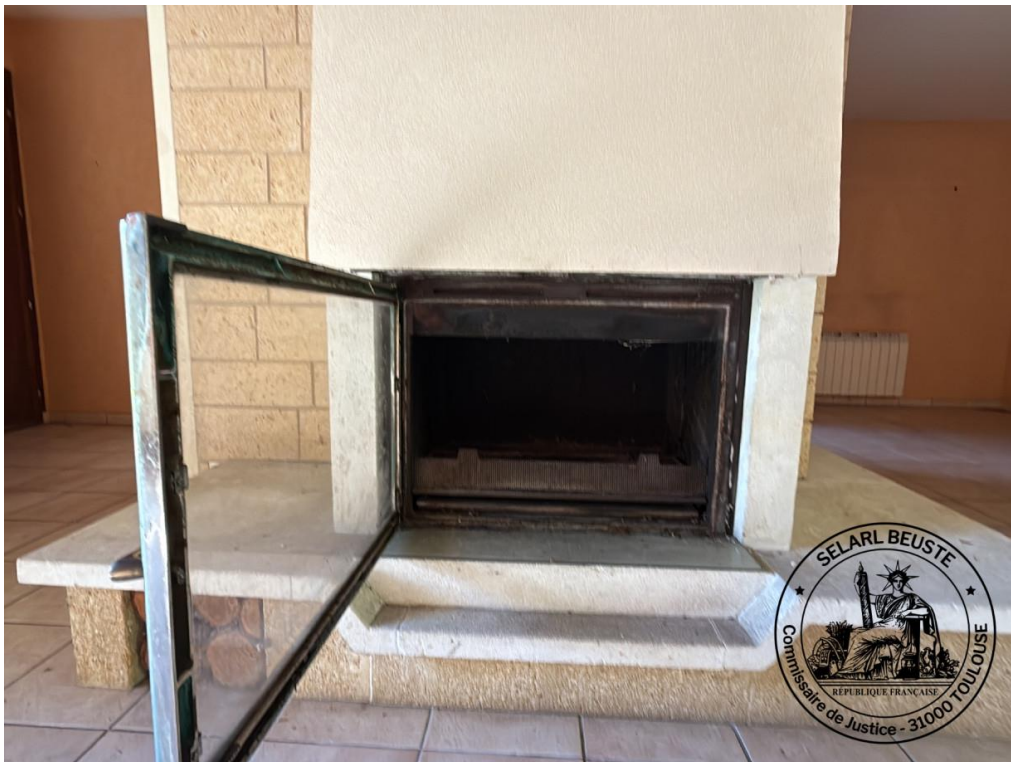
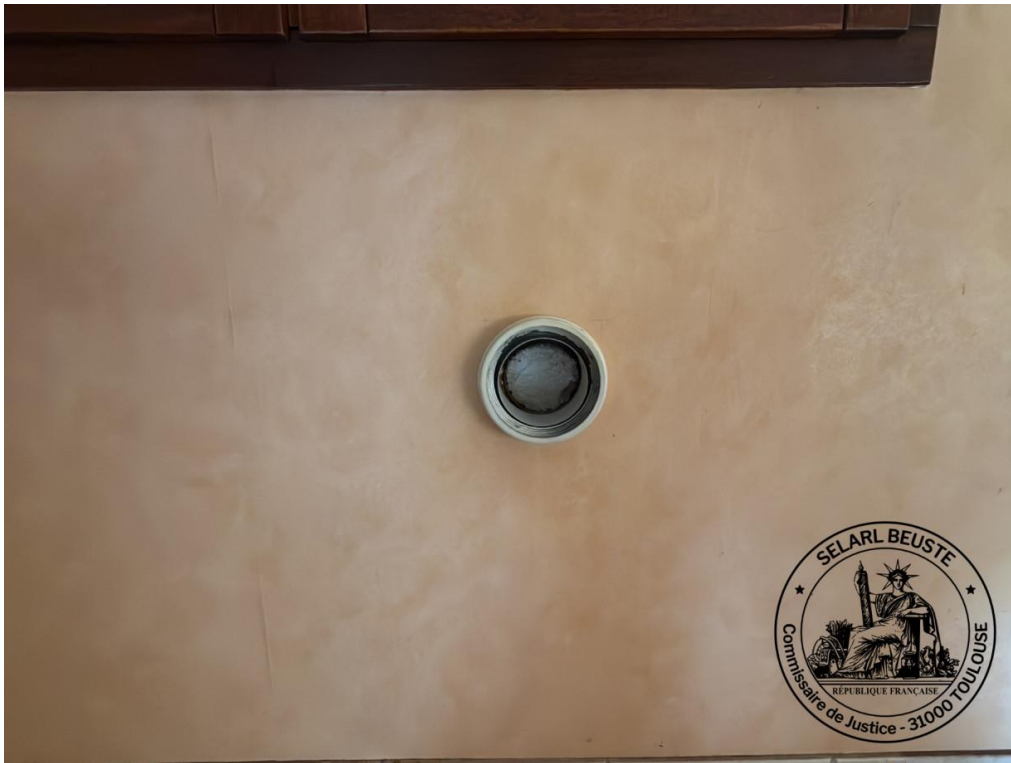
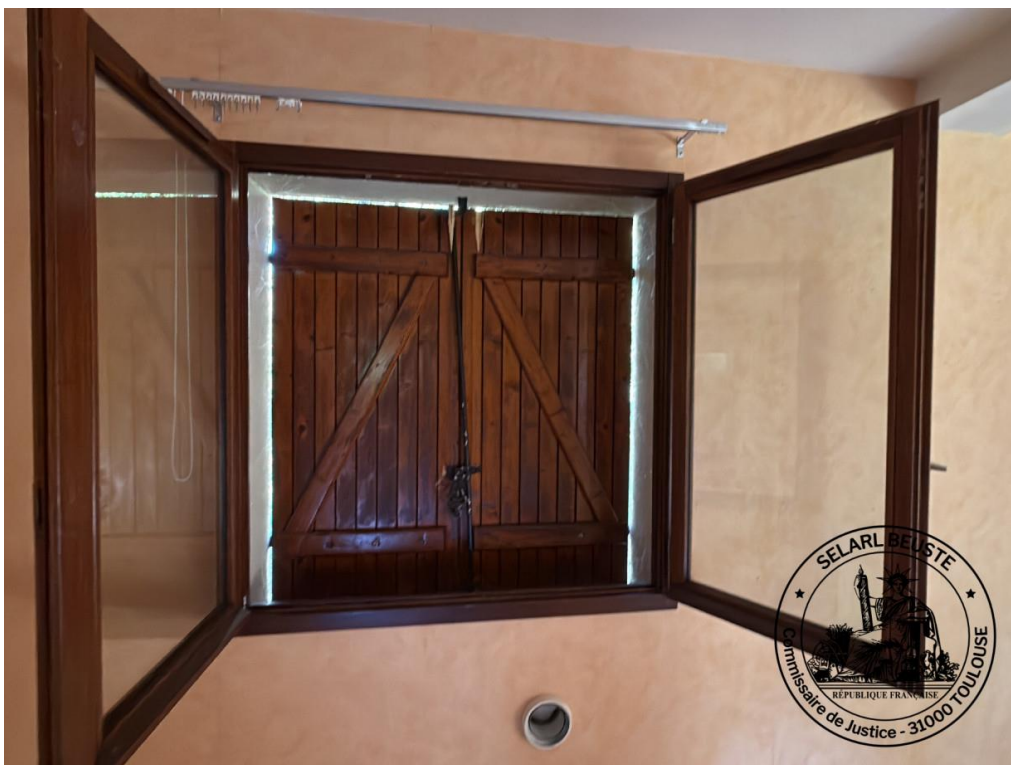
J'observe que le sol du séjour est en carrelage beige, en état d'usage, avec quelques fissures. La trame est régulière avec des joints alignés et une planéité visuelle apparente. Les liaisons avec les plinthes sont homogènes, les plinthes étant également en état d'usage. Sur la mezzanine, le sol est en parquet flottant, en état d'usage. Aucun désaffleurement apparent n'est relevé aux seuils.

Je note que les murs sont recouverts de papier peint de couleur jaune, en état d'usage, avec de nombreuses traces visibles. Les jonctions aux encadrements et aux angles présentent un aspect régulier. Les liaisons basses au droit des plinthes restent homogènes. Un décollement de papier peint est présent à trois endroits, de nature caractéristique d'humidité.

Je note que la pièce est équipée de trois radiateurs électriques. La cheminée est fermée par une vitre. Des traces d'oxydation sont visibles sur l'encadrement du vitrage du foyer.

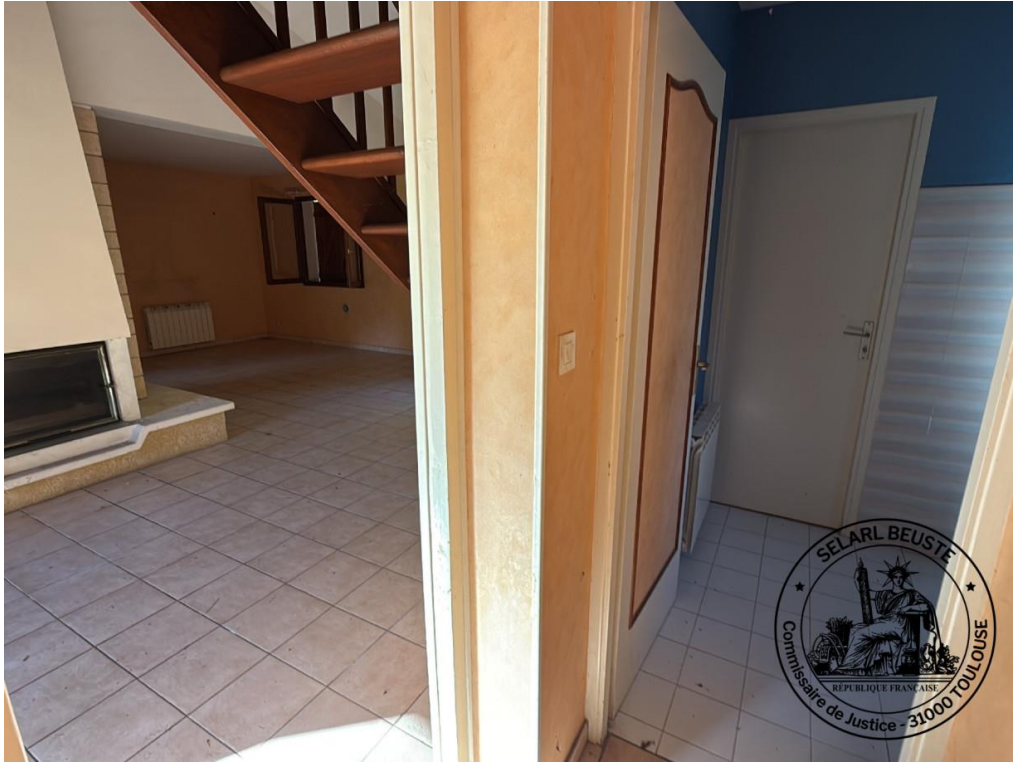
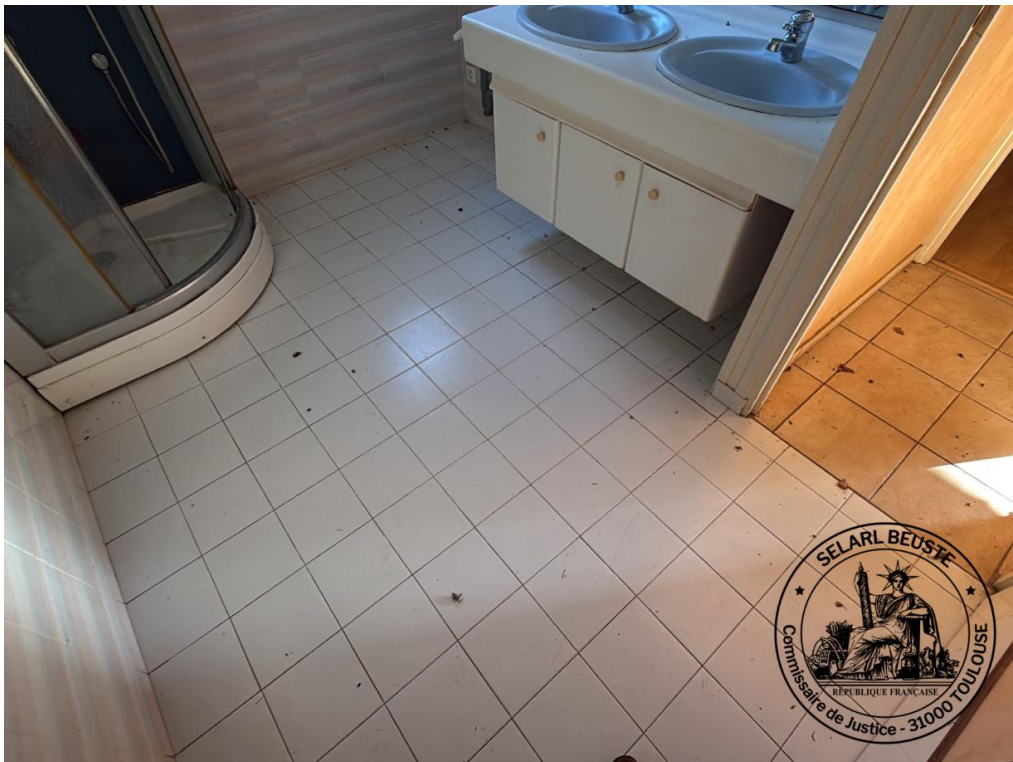
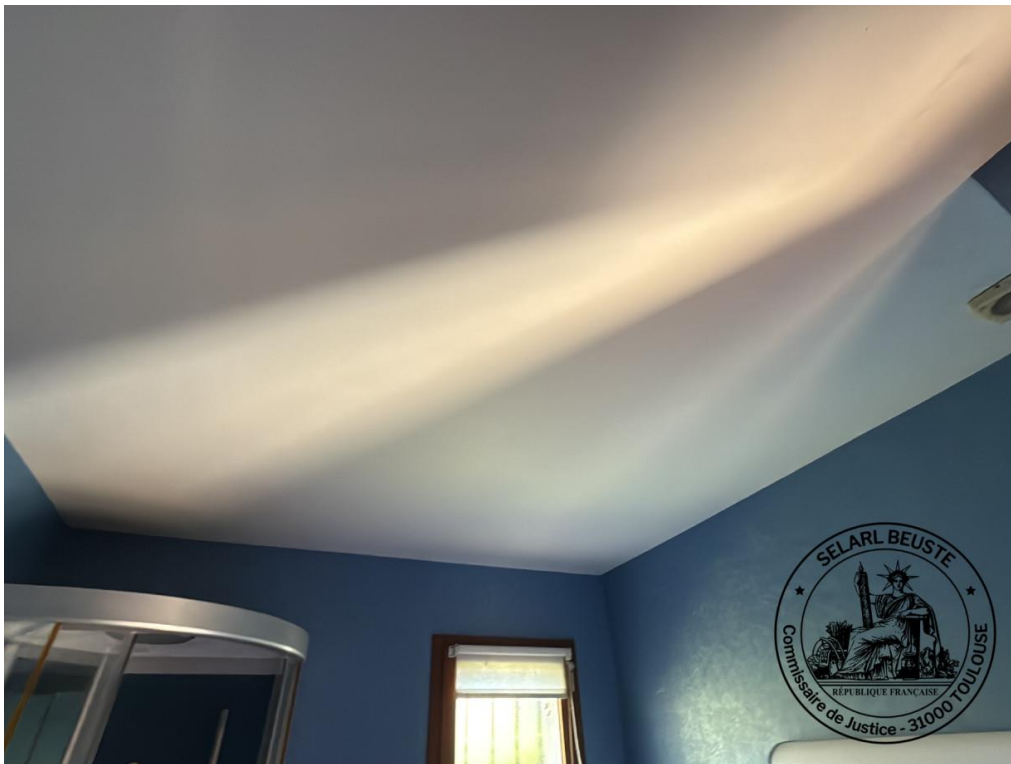
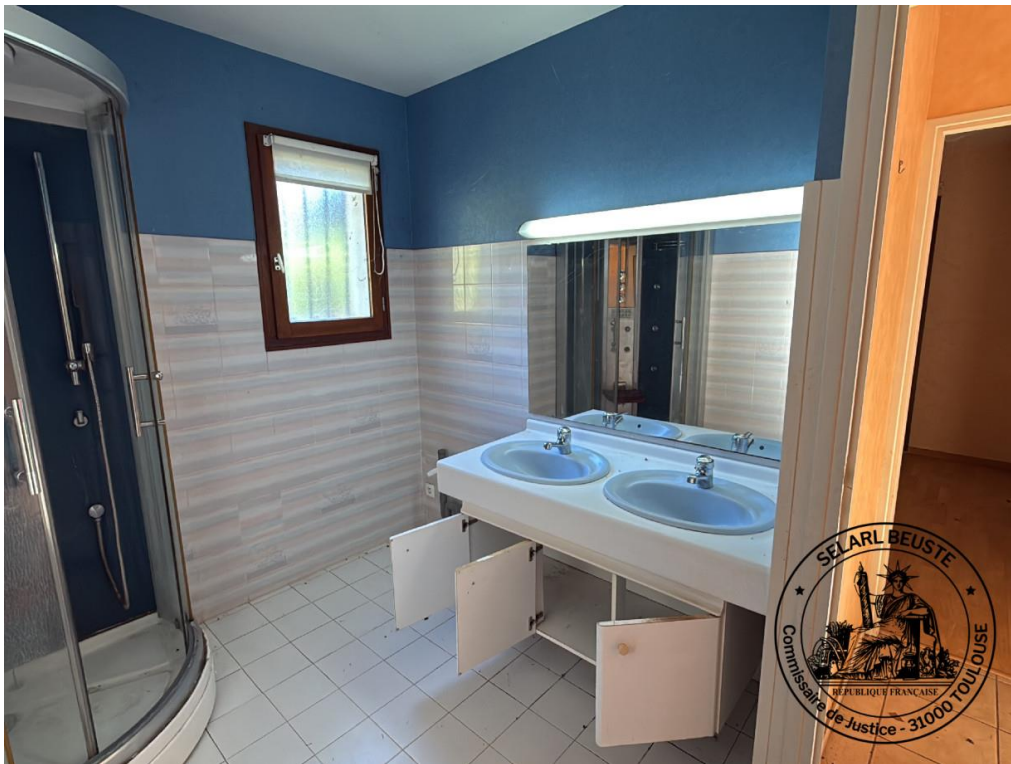
La cabine de douche est recouverte de moisissures, avec dépôts, coulures et traces calcaires visibles sur ses éléments, et la pièce comporte un meuble double vasque, un miroir et une évacuation lave-linge.

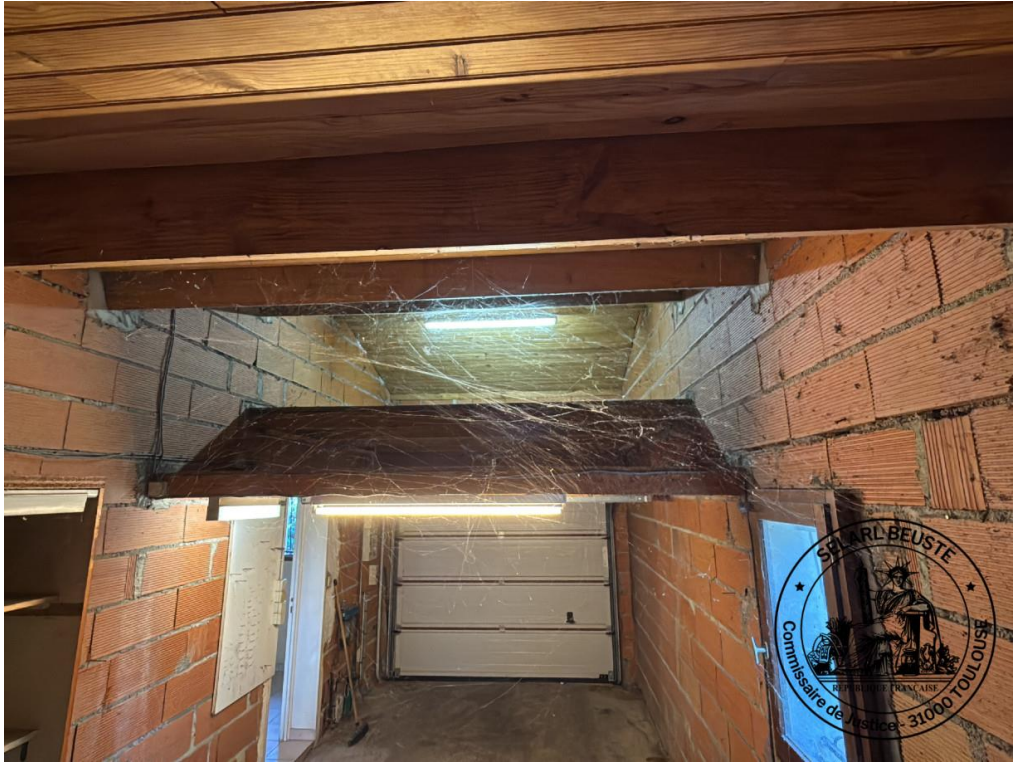
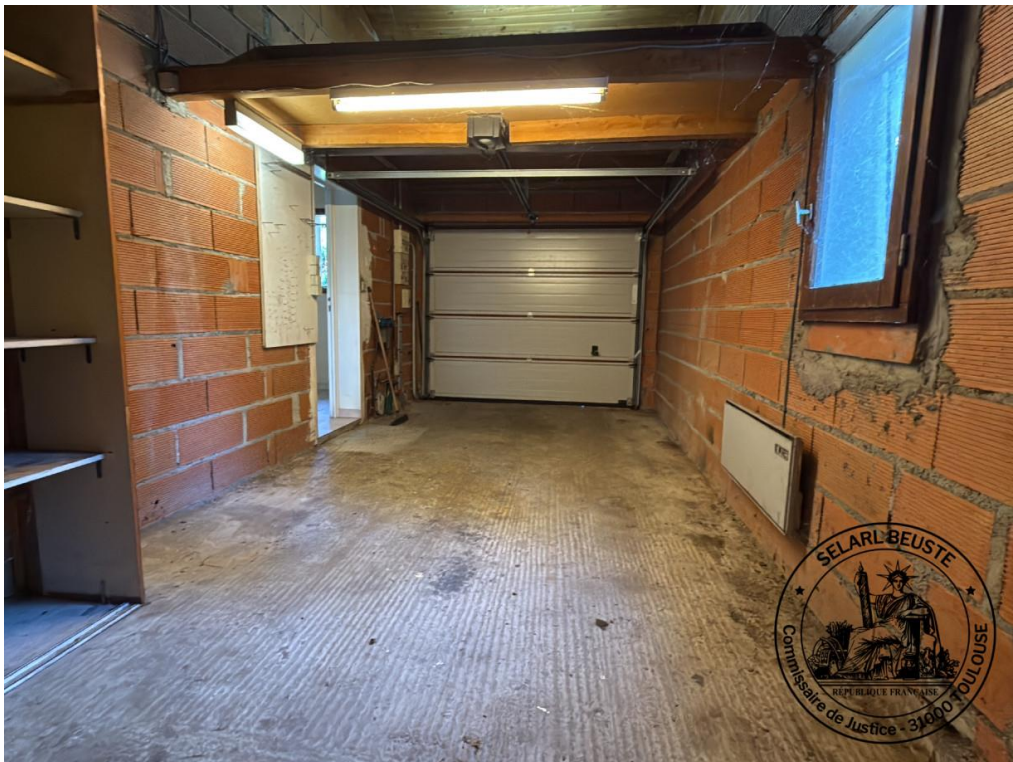
J'observe un sol en béton brut à relief fin et teinte homogène. La planéité visuelle est cohérente sur l'ensemble. Je relève des taches et salissures diffuses réparties sur la surface. Il est observé que le sol présente des fissures et des trous par endroits.
