# **PROCES VERBAL DESCRIPTIF**

**SUR SAISIE IMMOBILIERE**

Certifie m'être rendu ce jour sur la commune de 34480 MAGALAS 2 Rue des Tourterelles à l'effet d'établir le procès-verbal descriptif de la propriété de :

Soit une maison à usage d'habitation située à l'adresse indiquée ci-dessus d'une parcelle cadastrée section G 2023 d'une contenance de 06 ares et 00 centiares où sur place, j'ai procédé comme suit :

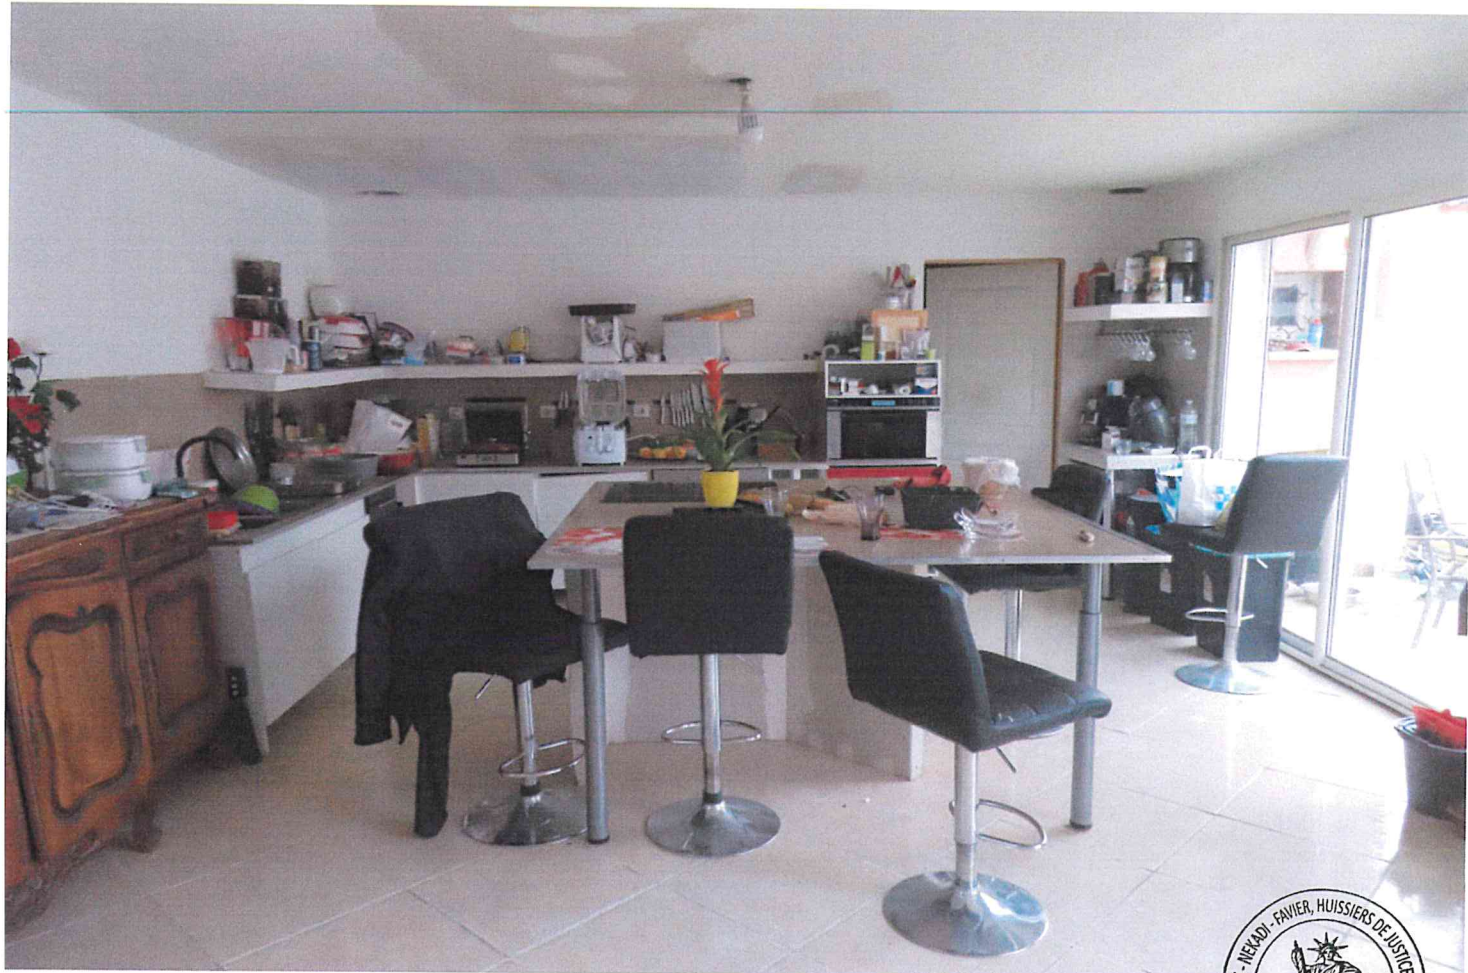
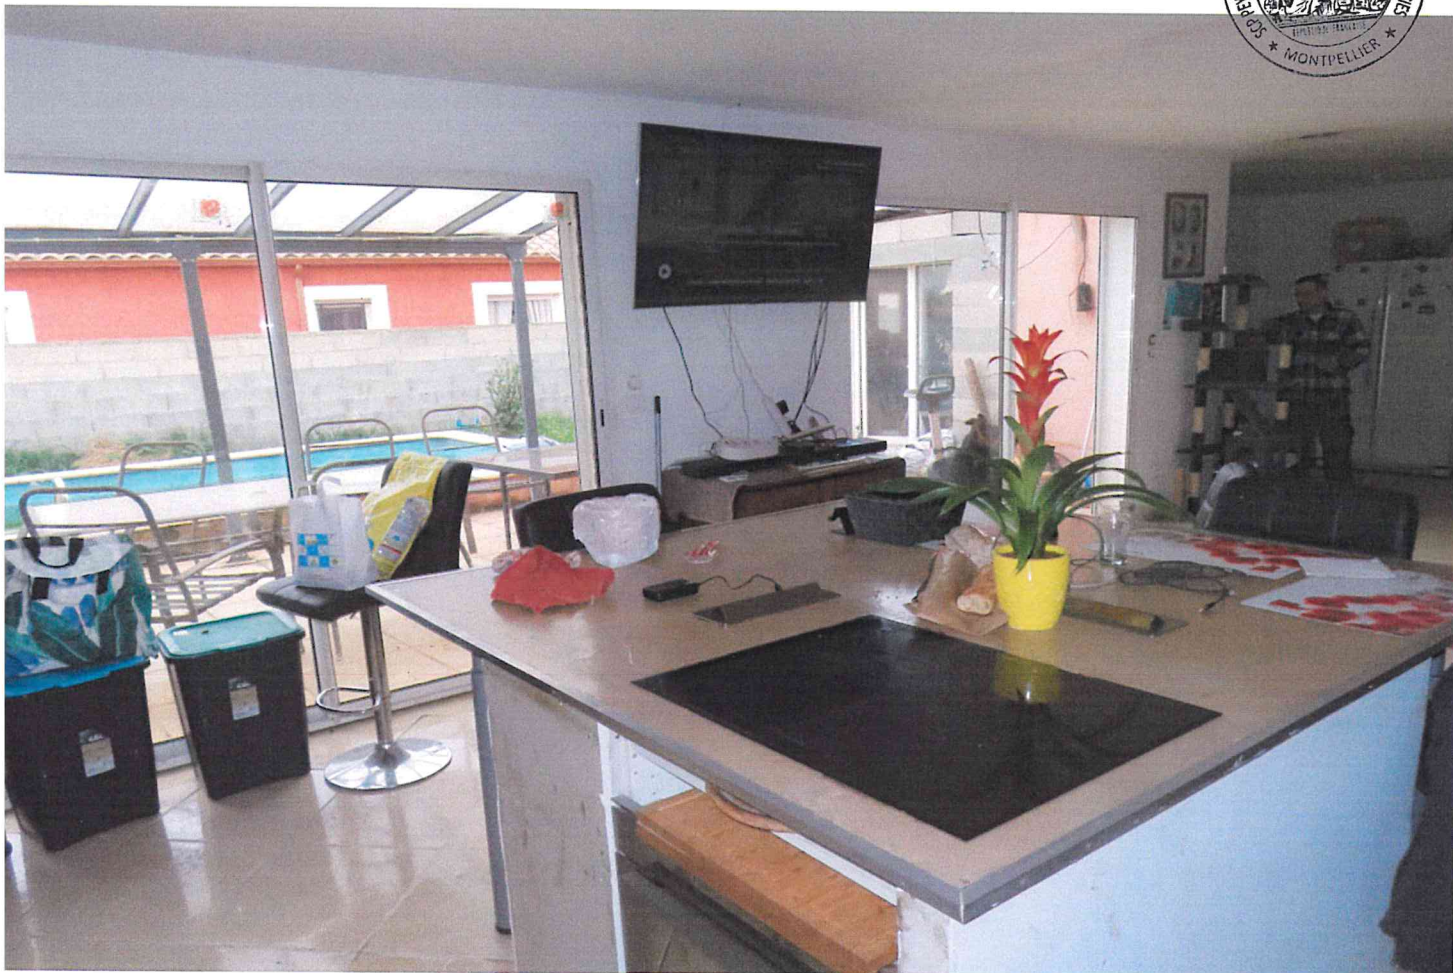
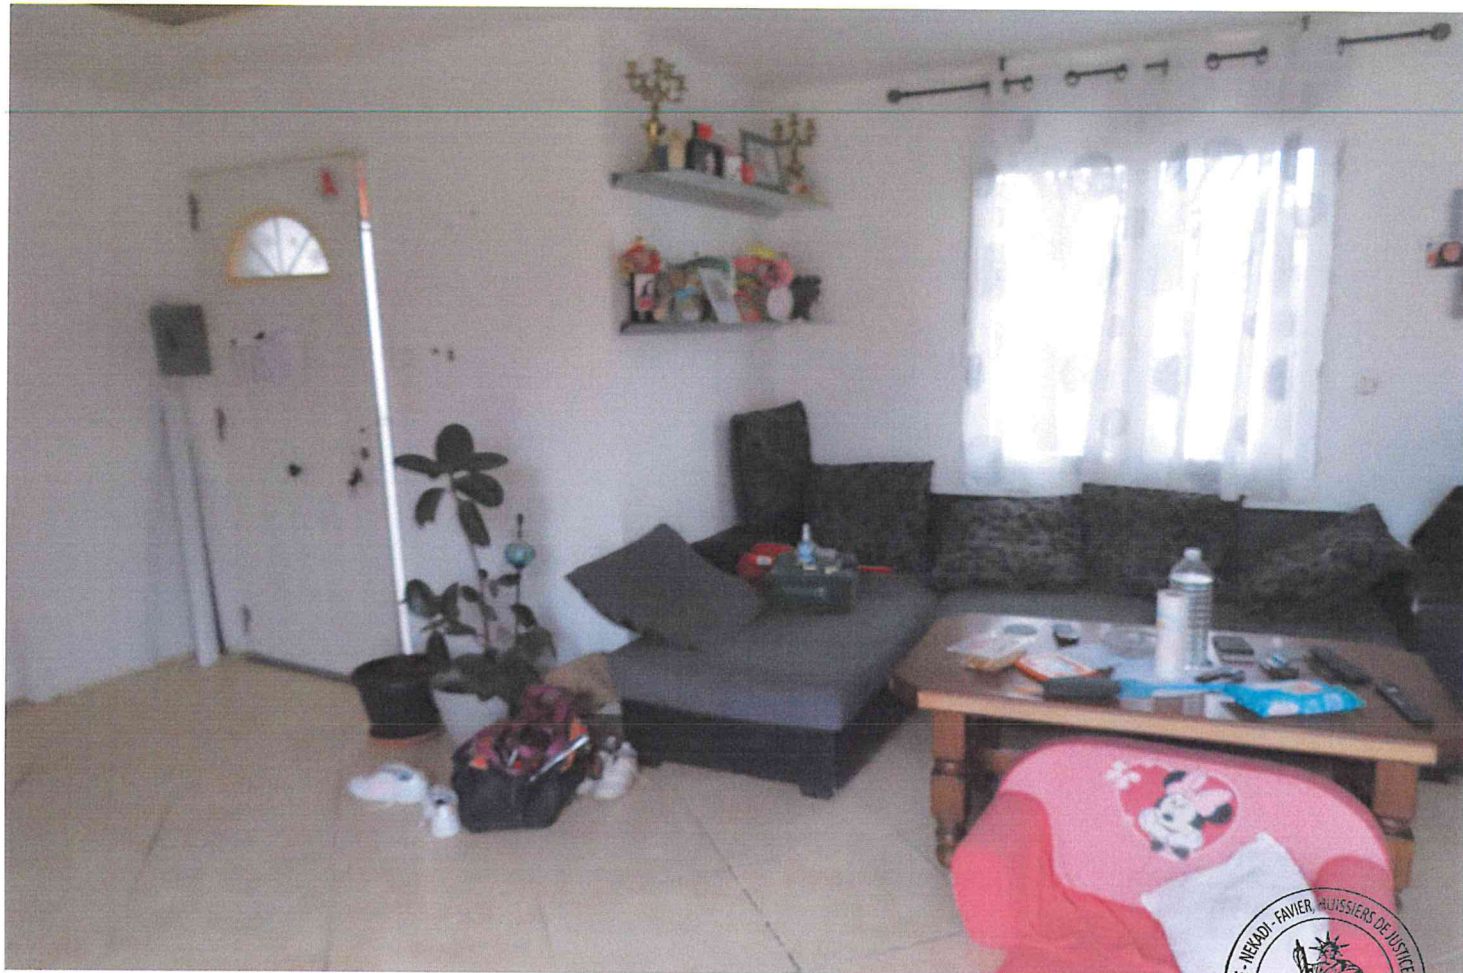
#### **❖ Entrée – séjour - cuisine (photos 1 à 3) :**

Porte d'entrée avec serrure, sans poignée.

Sol : carrelage et plinthes.

Murs : peinture.

Plafond : peinture + grilles pour climatisation réversible.

1 meuble de cuisine avec évier.

2 baies vitrées coulissantes avec volet roulant électrique.

1 fenêtre PVC 2 vantaux + volet roulant électrique.

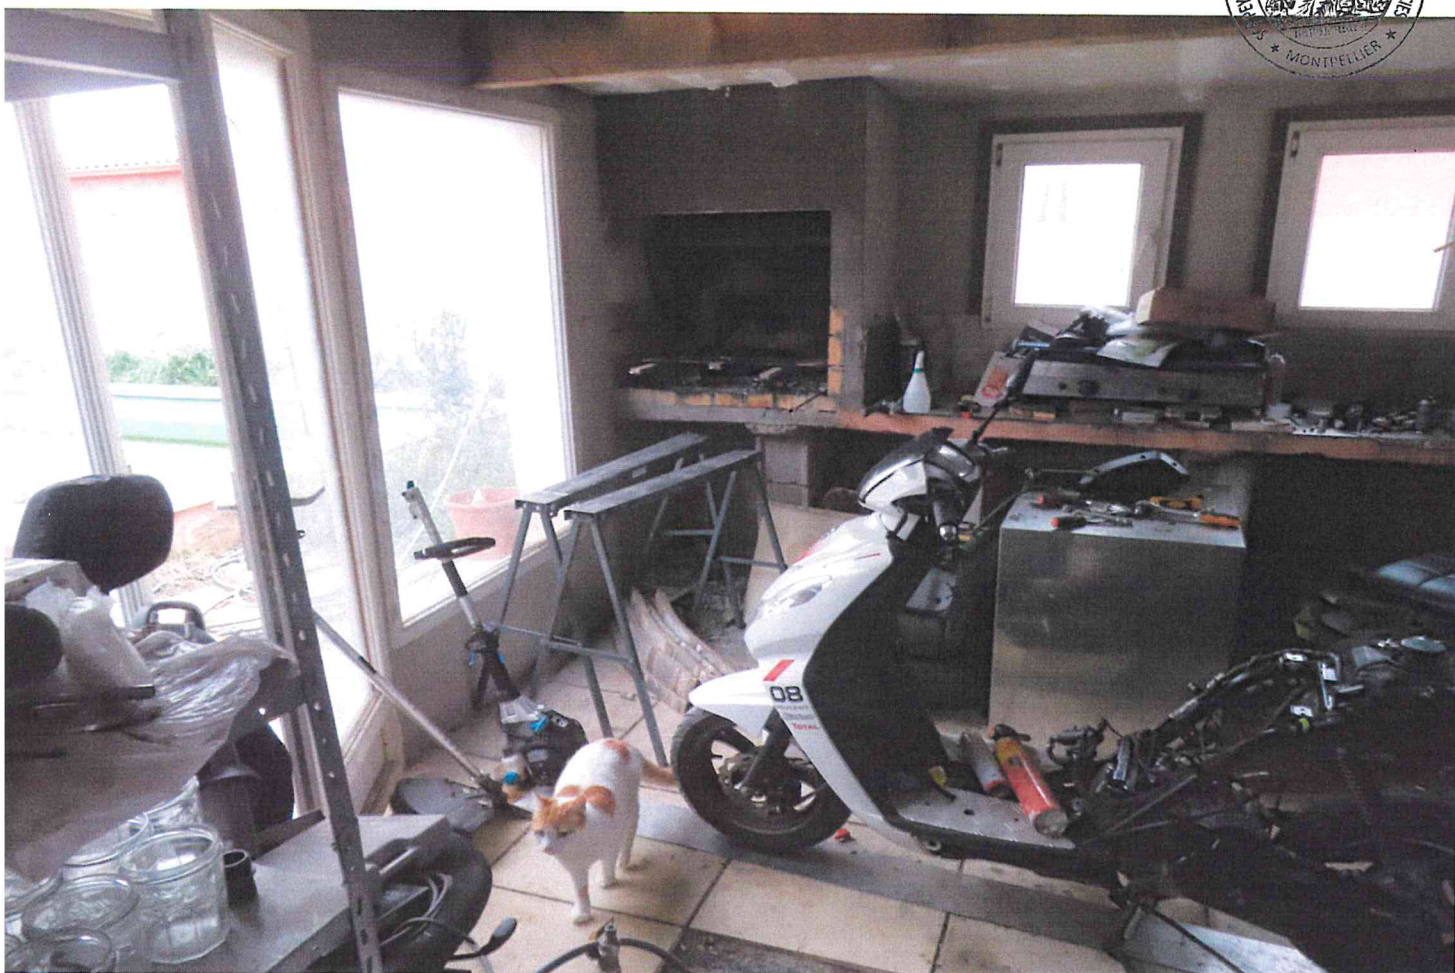
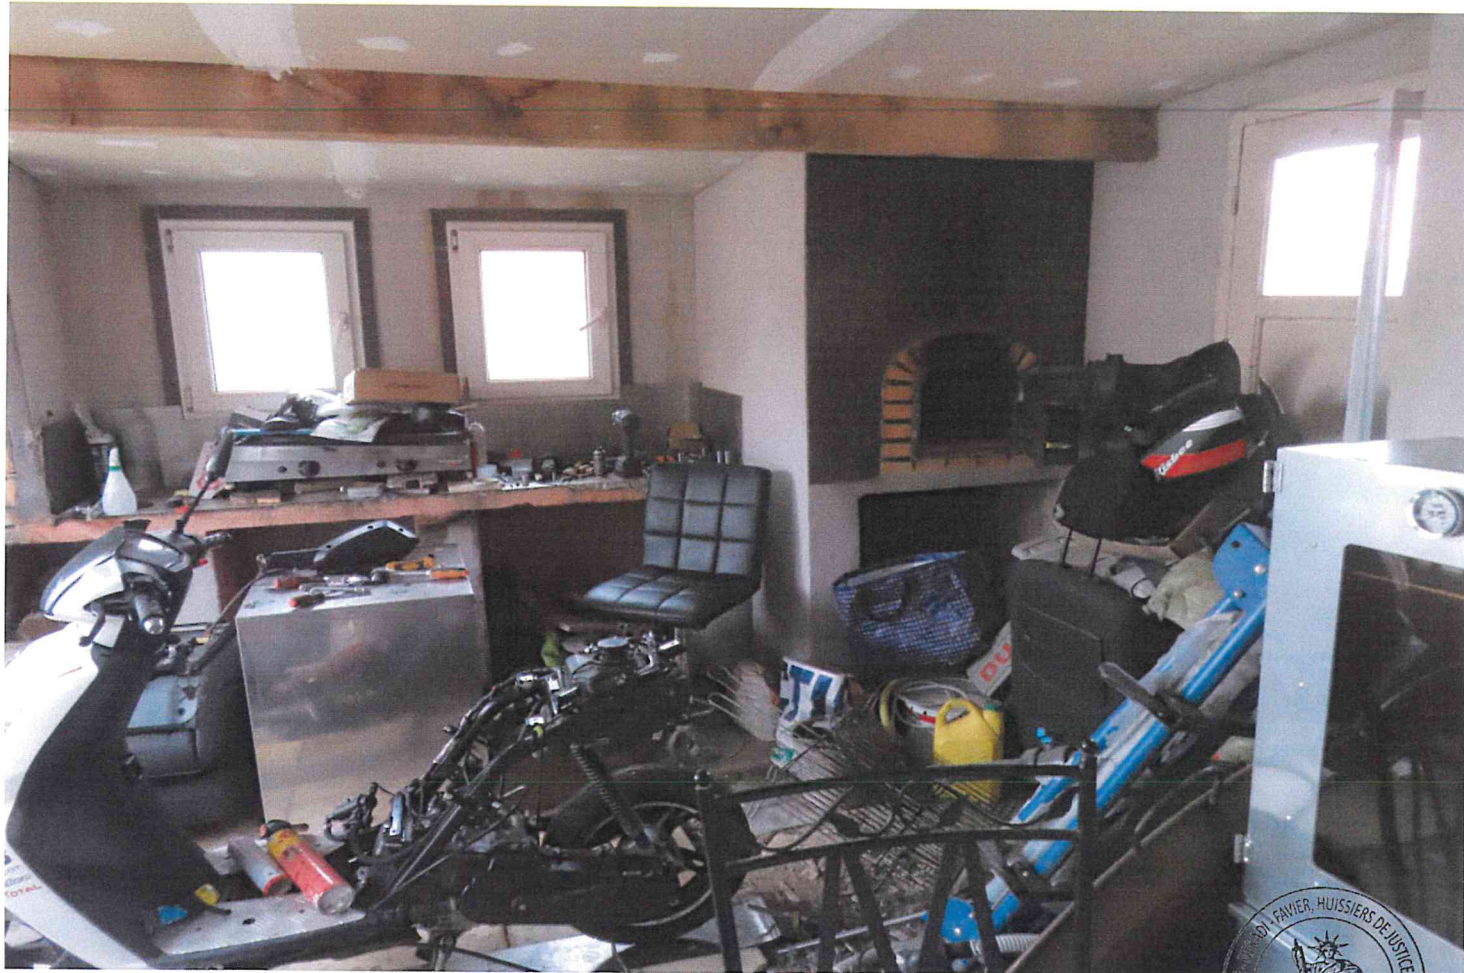
❖ **Cuisine d'été (photos 4 et 5) :**

Sol : béton.  
1 porte fenêtre PVC 2 vantaux avec volet roulant électrique + trappe chatière.  
1 four en bâti.  
1 barbecue en bâti.  
1 porte fenêtre PVC 2 vantaux + châssis fixe donnant sur la terrasse côté piscine.  
1 porte extérieure.

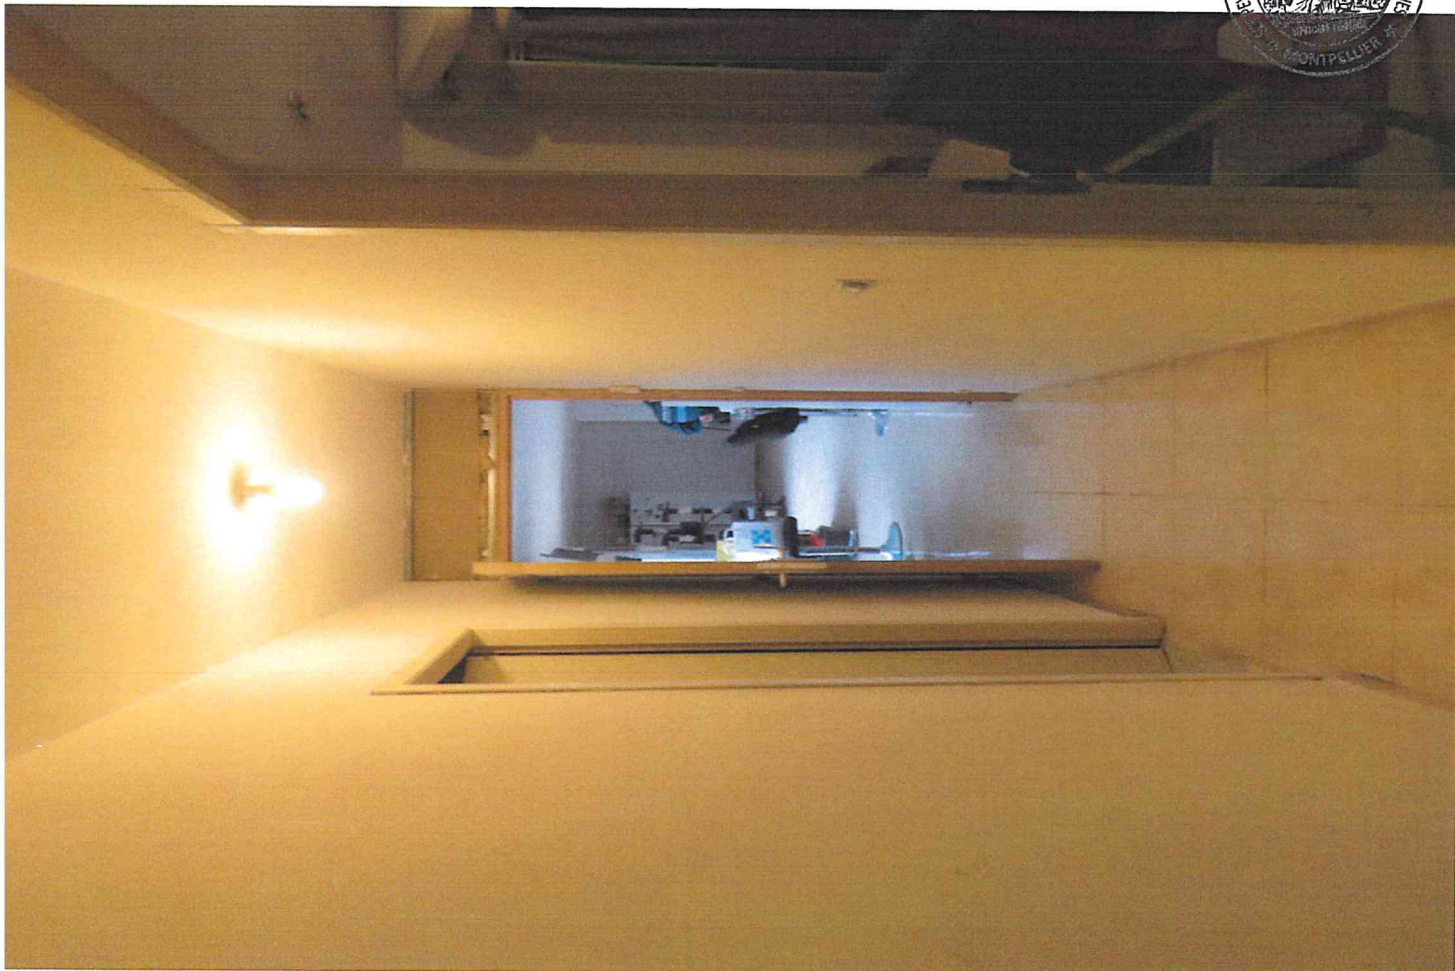
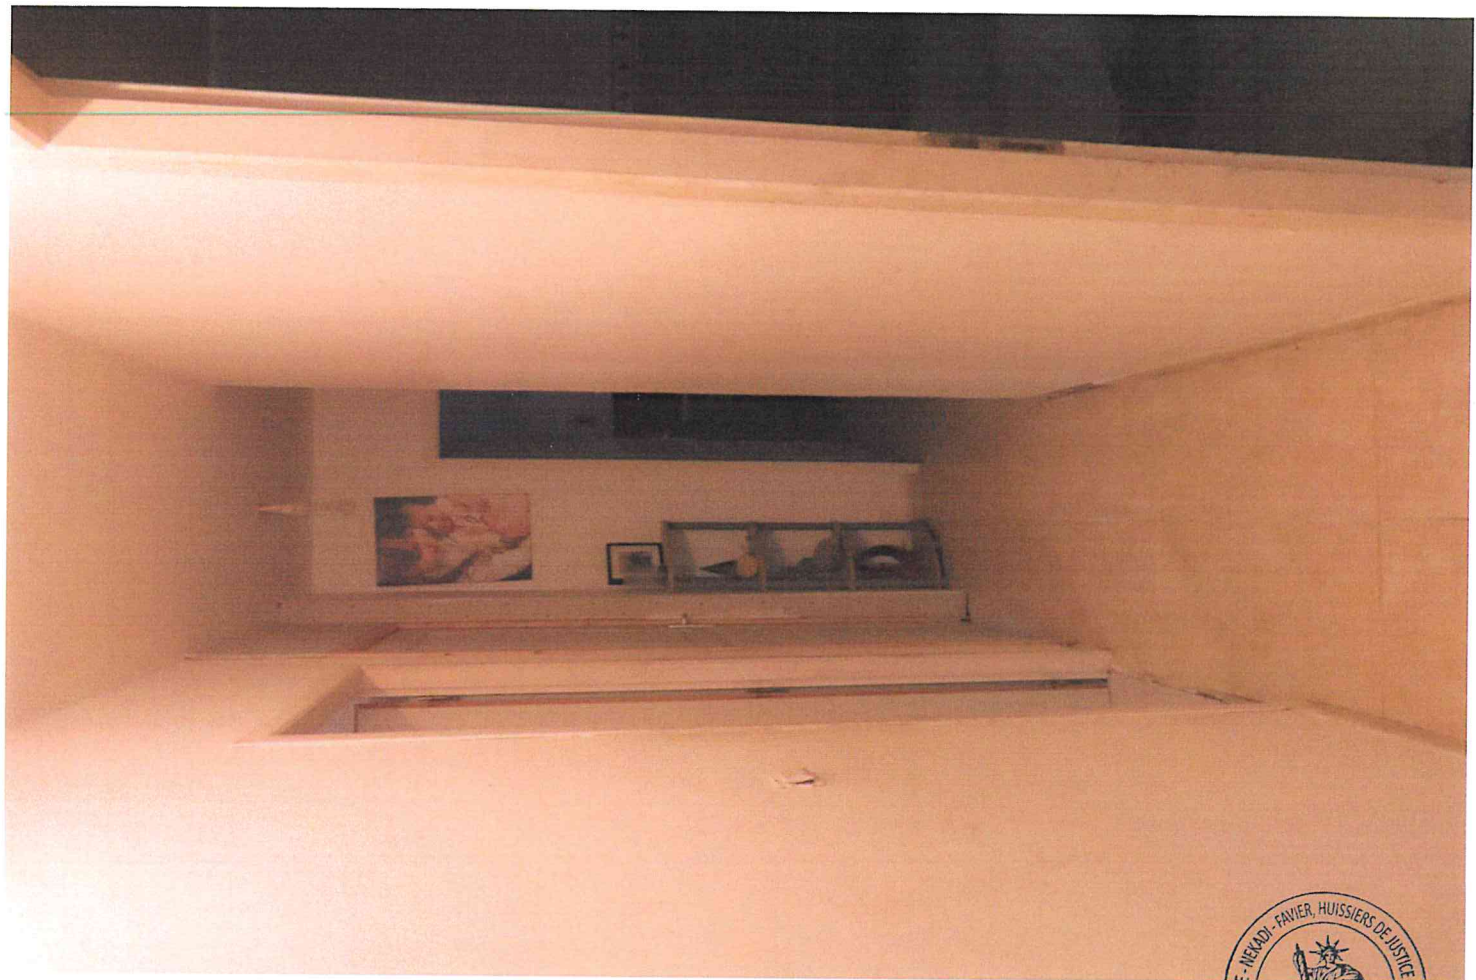
❖ **Couloir côté chambres (photos 6 et 7) :**

Sol : carrelage.  
Murs et plafond : peinture.  
1 porte bois.

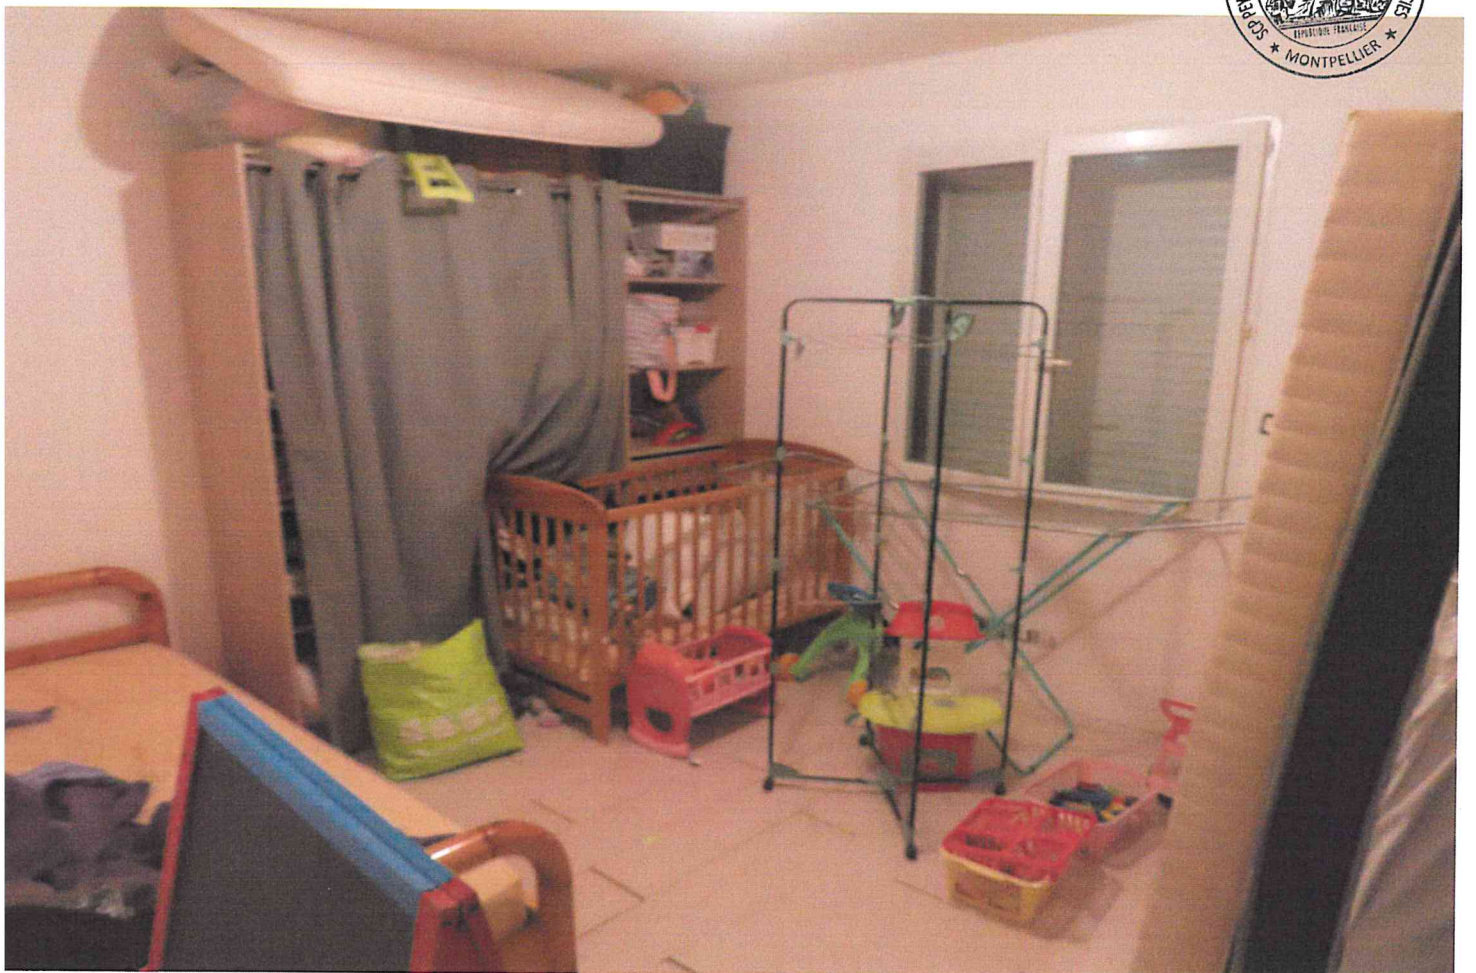
Photo n° 8

❖ **Chambre 1 (photo 8) :**

Sol : parquet.  
Murs : peinture blanche.  
Plafond : peinture blanche + grille pour climatisation réversible.  
1 porte bois.  
1 fenêtre PVC 2 vantaux + volet roulant électrique.

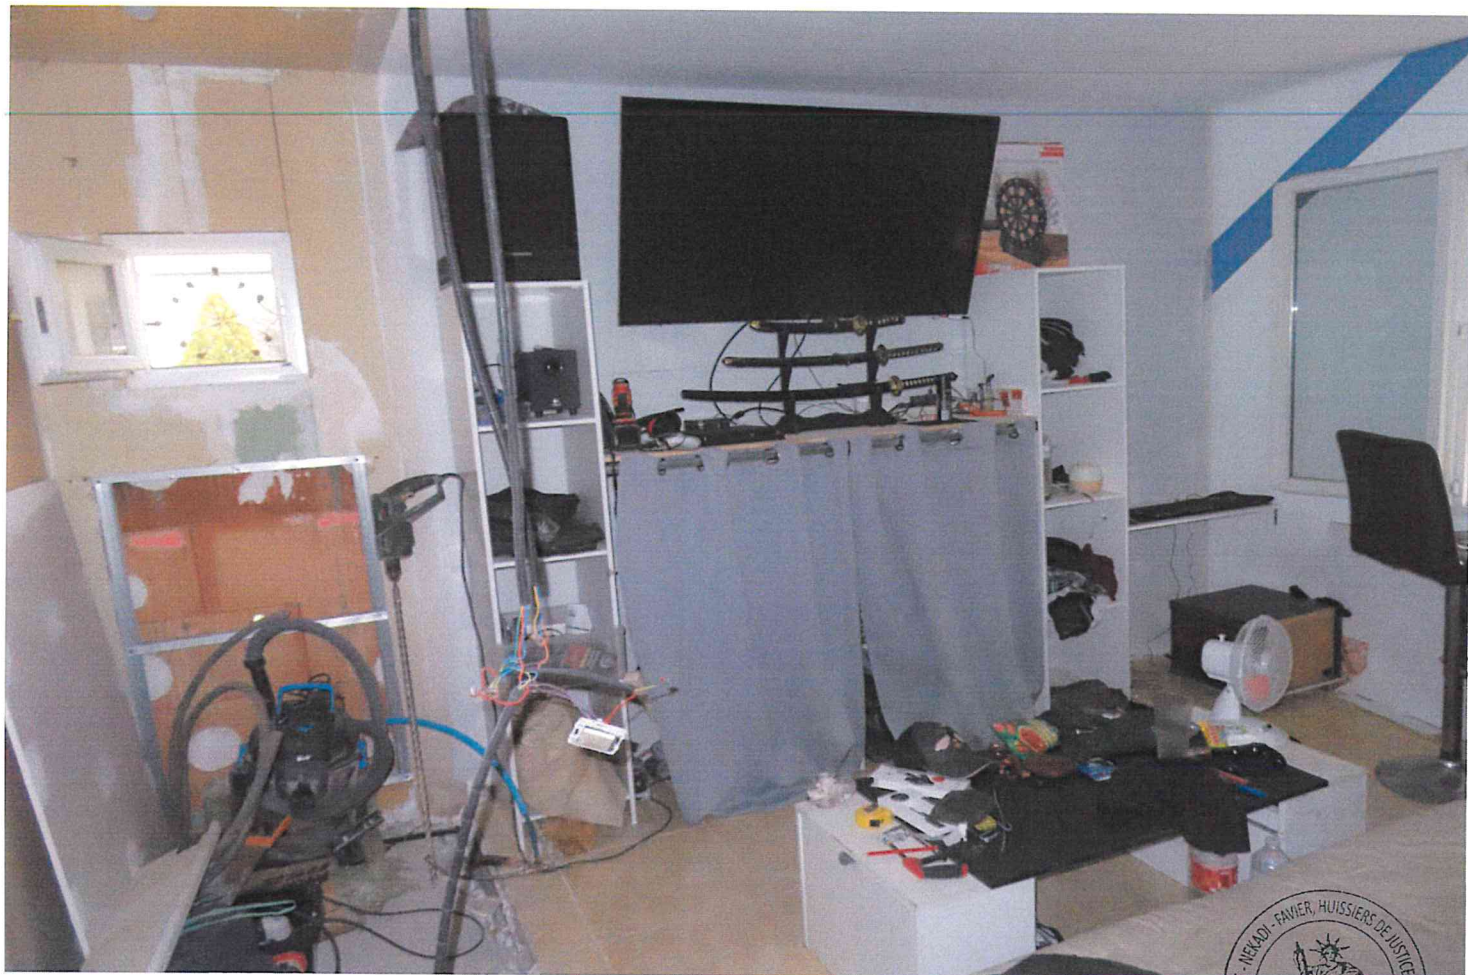
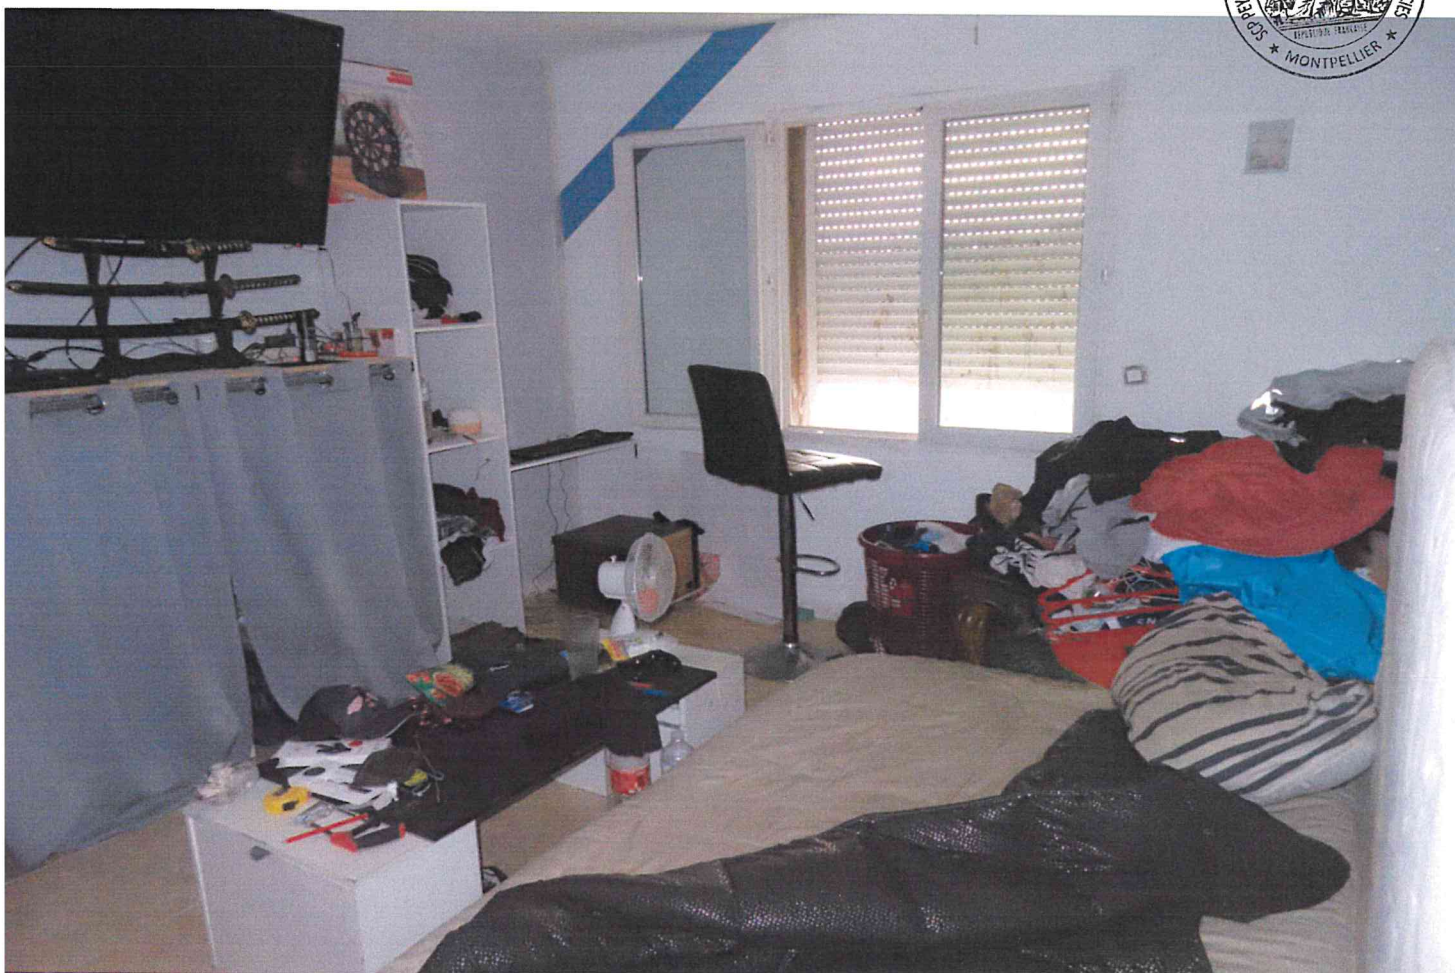
❖ **Chambre 2 (photos 9 et 10) :**

Sol : parquet.  
Murs : peinture blanche.  
Plafond : peinture blanche + grille pour climatisation réversible.  
1 porte bois.  
1 fenestron.  
1 fenêtre PVC 2 vantaux + volet roulant électrique.

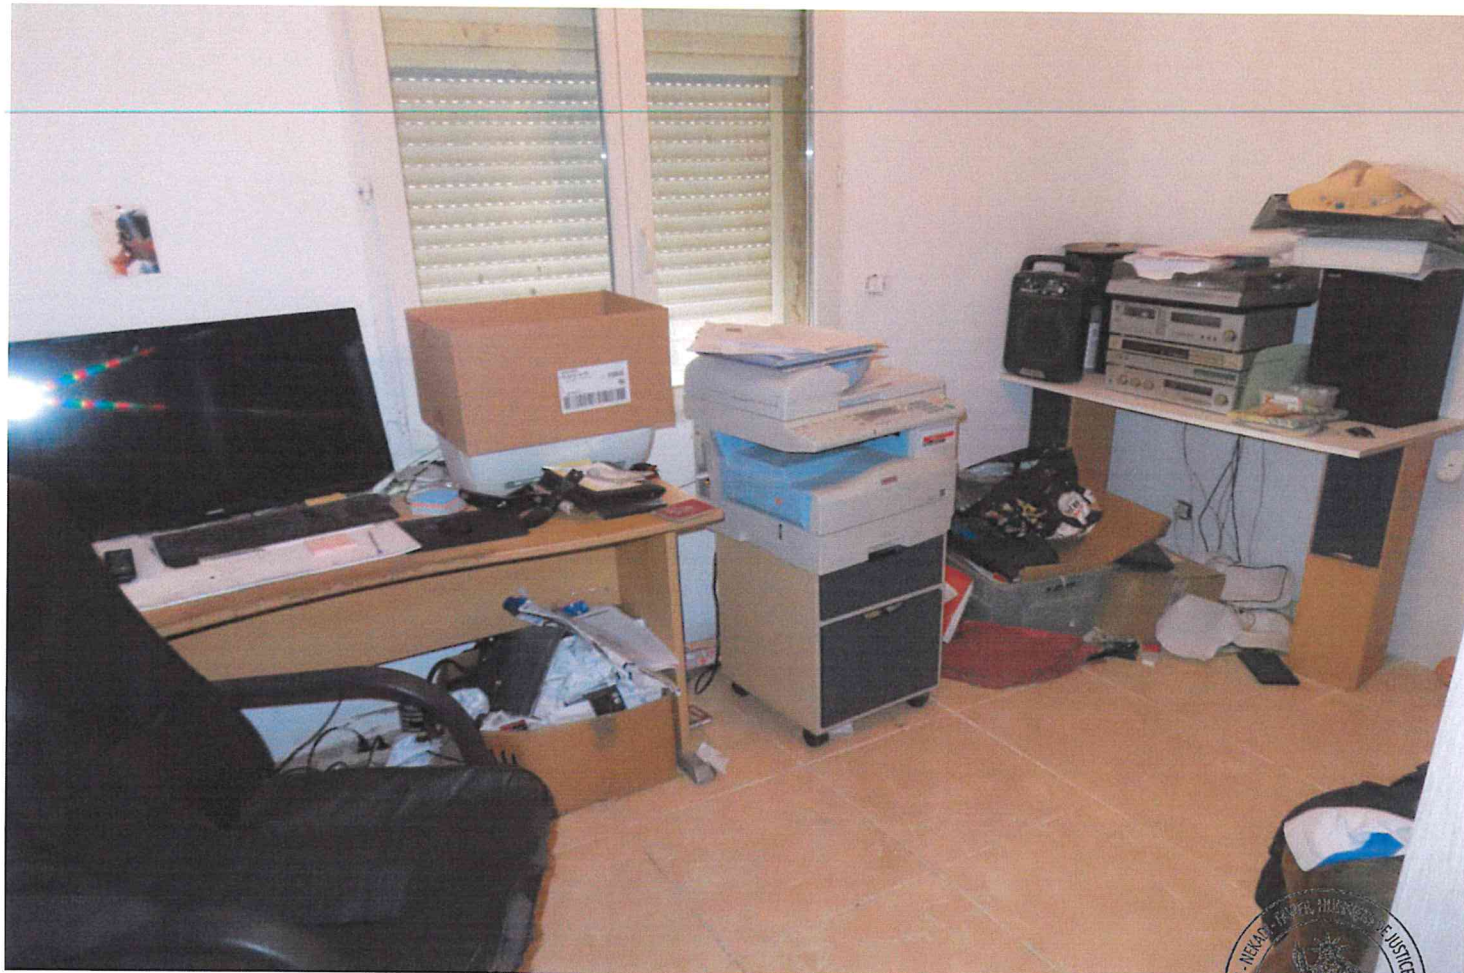
Photo n° 11

❖ **Chambre 3 (photo 11) :**

Sol : carrelage.  
Murs : peinture blanche.  
Plafond : peinture blanche + grille pour climatisation réversible.  
1 porte bois.  
1 fenêtre PVC 2 vantaux + volet roulant électrique.

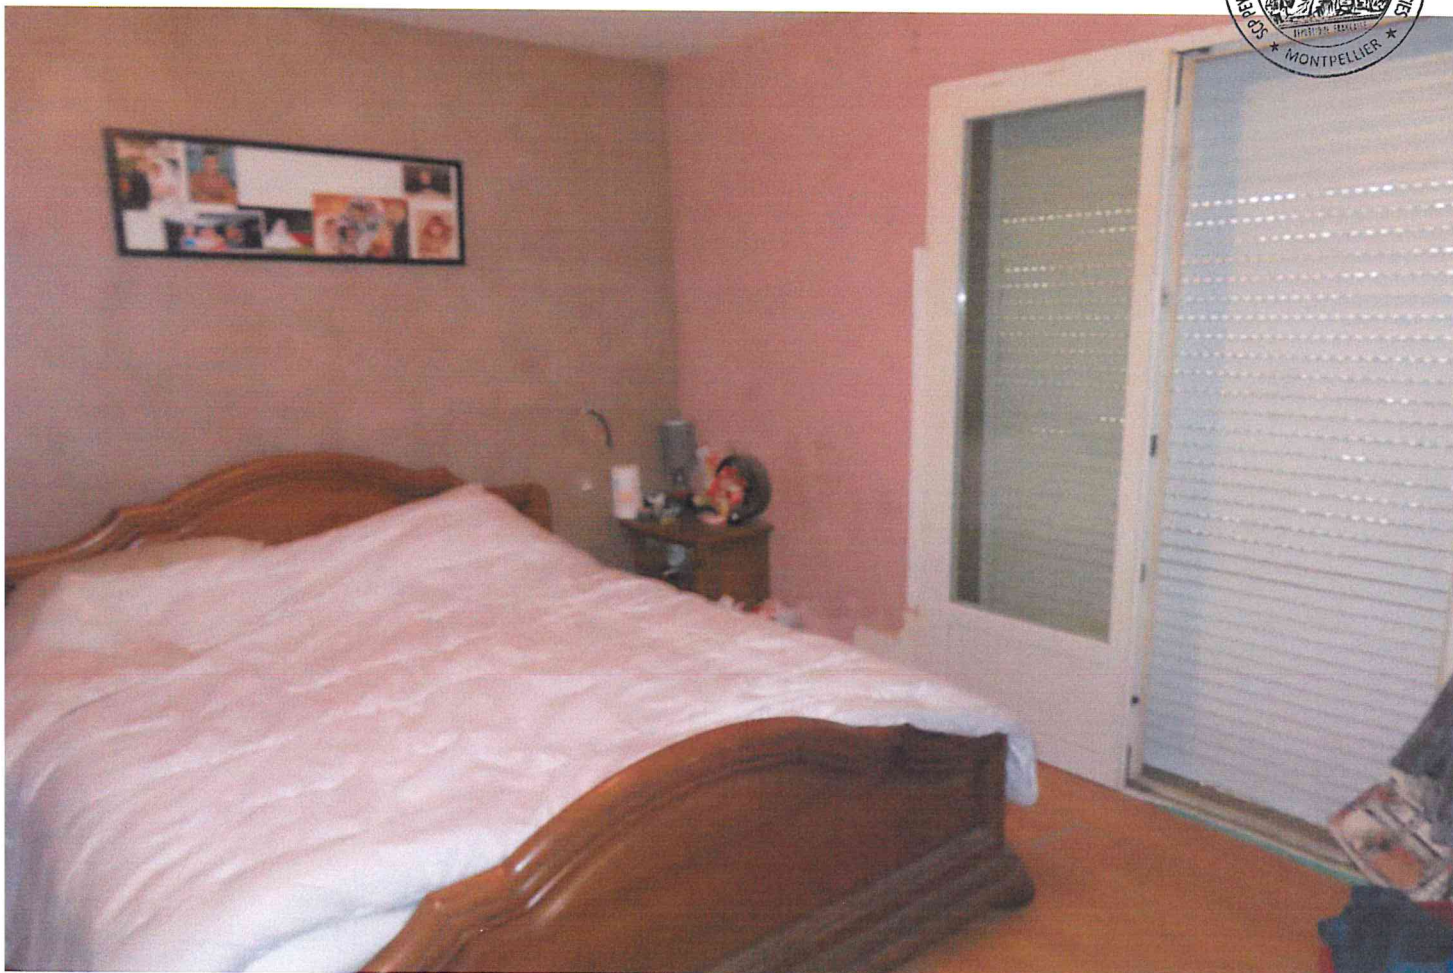
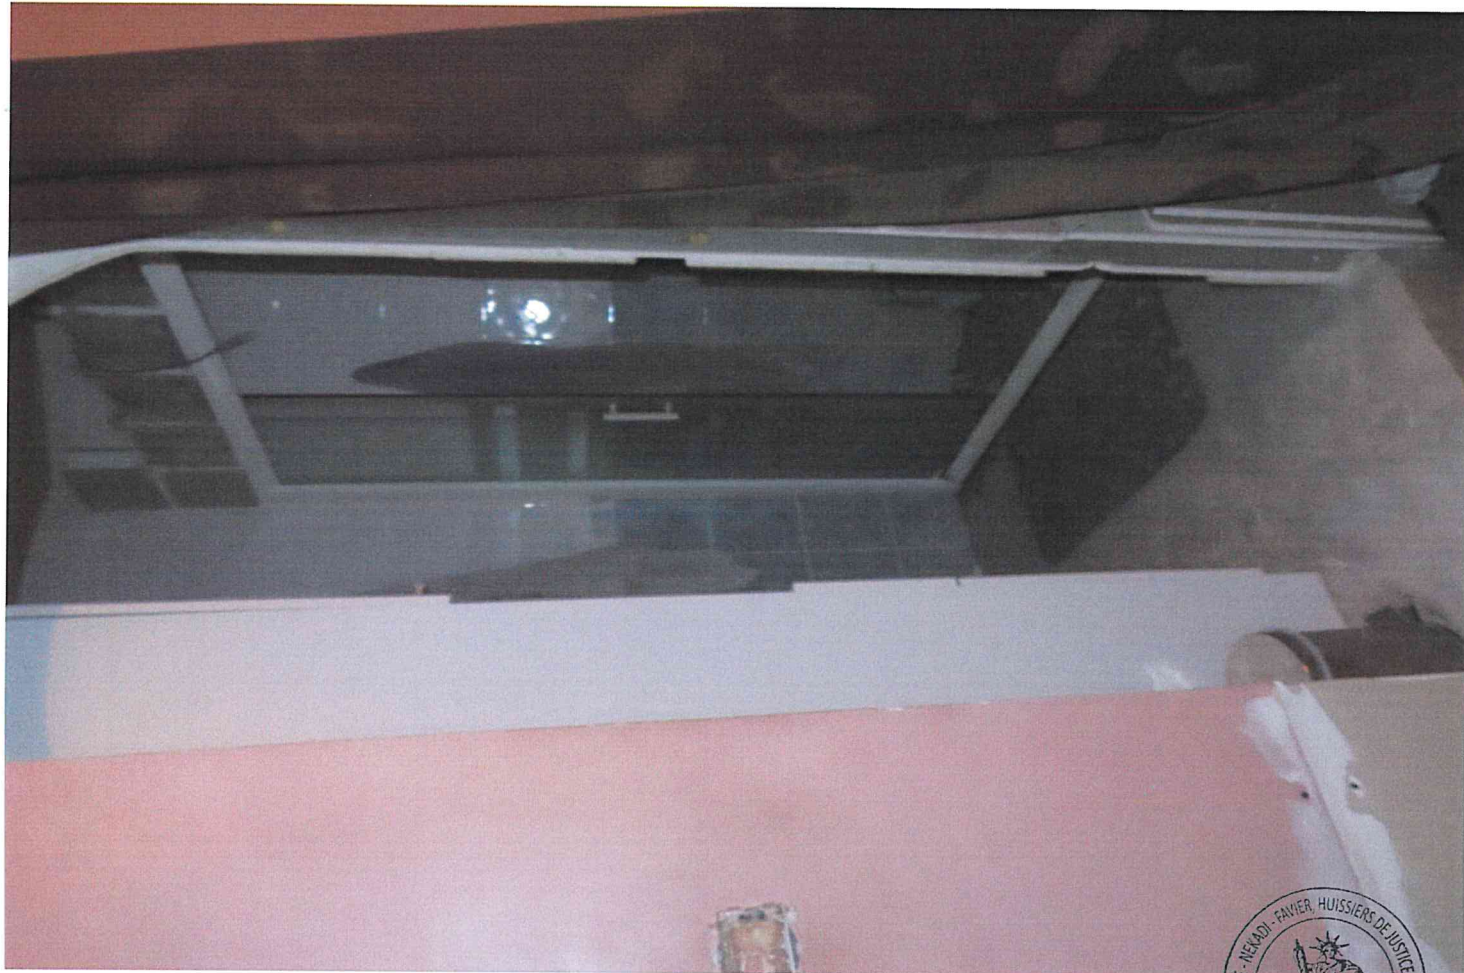
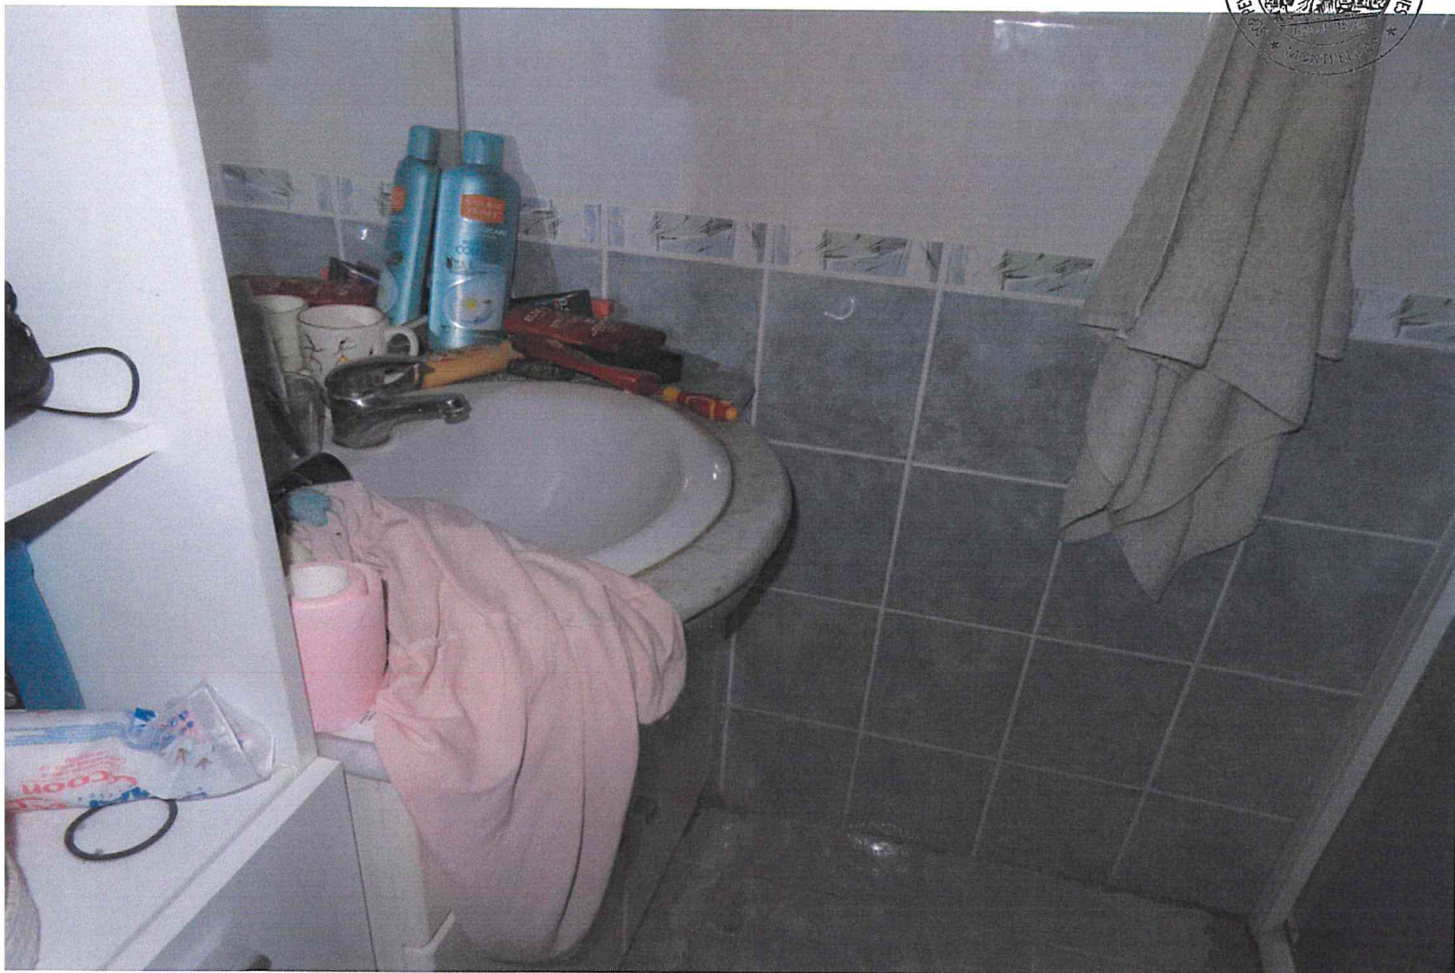
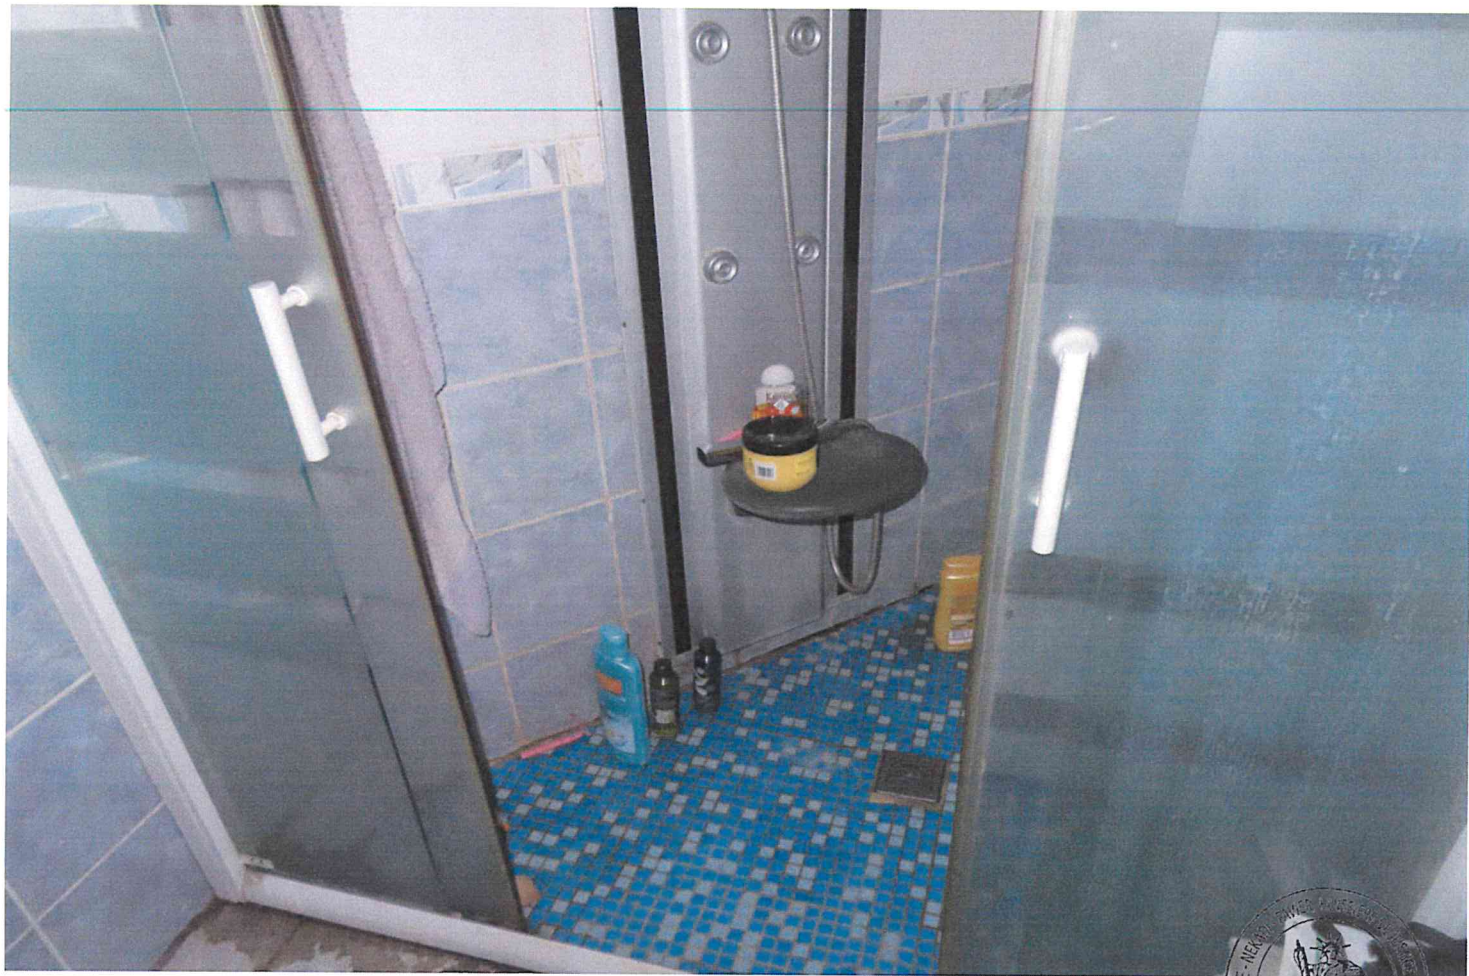
❖ **Chambre 4 avec salle d'eau attenante (photos 12, 13, 14 et 15) :**

Sol : parquet.  
Murs : peinture rose.  
Plafond : peinture blanche + grille pour climatisation réversible.  
1 porte bois.  
1 fenêtre PVC 2 vantaux + volet roulant électrique.

Le coin salle d'eau est équipé d'une douche, d'une vasque + fenestron et faïences murales.
