# **PROCES VERBAL DESCRIPTIF**

**SUR SAISIE IMMOBILIERE**

Certifie m'être rendu ce jour sur la commune de 34480 MAGALAS 2 Rue des Tourterelles à l'effet d'établir le procès-verbal descriptif de la propriété de :

Soit une maison à usage d'habitation située à l'adresse indiquée ci-dessus d'une parcelle cadastrée section G 2023 d'une contenance de 06 ares et 00 centiares où sur place, j'ai procédé comme suit :

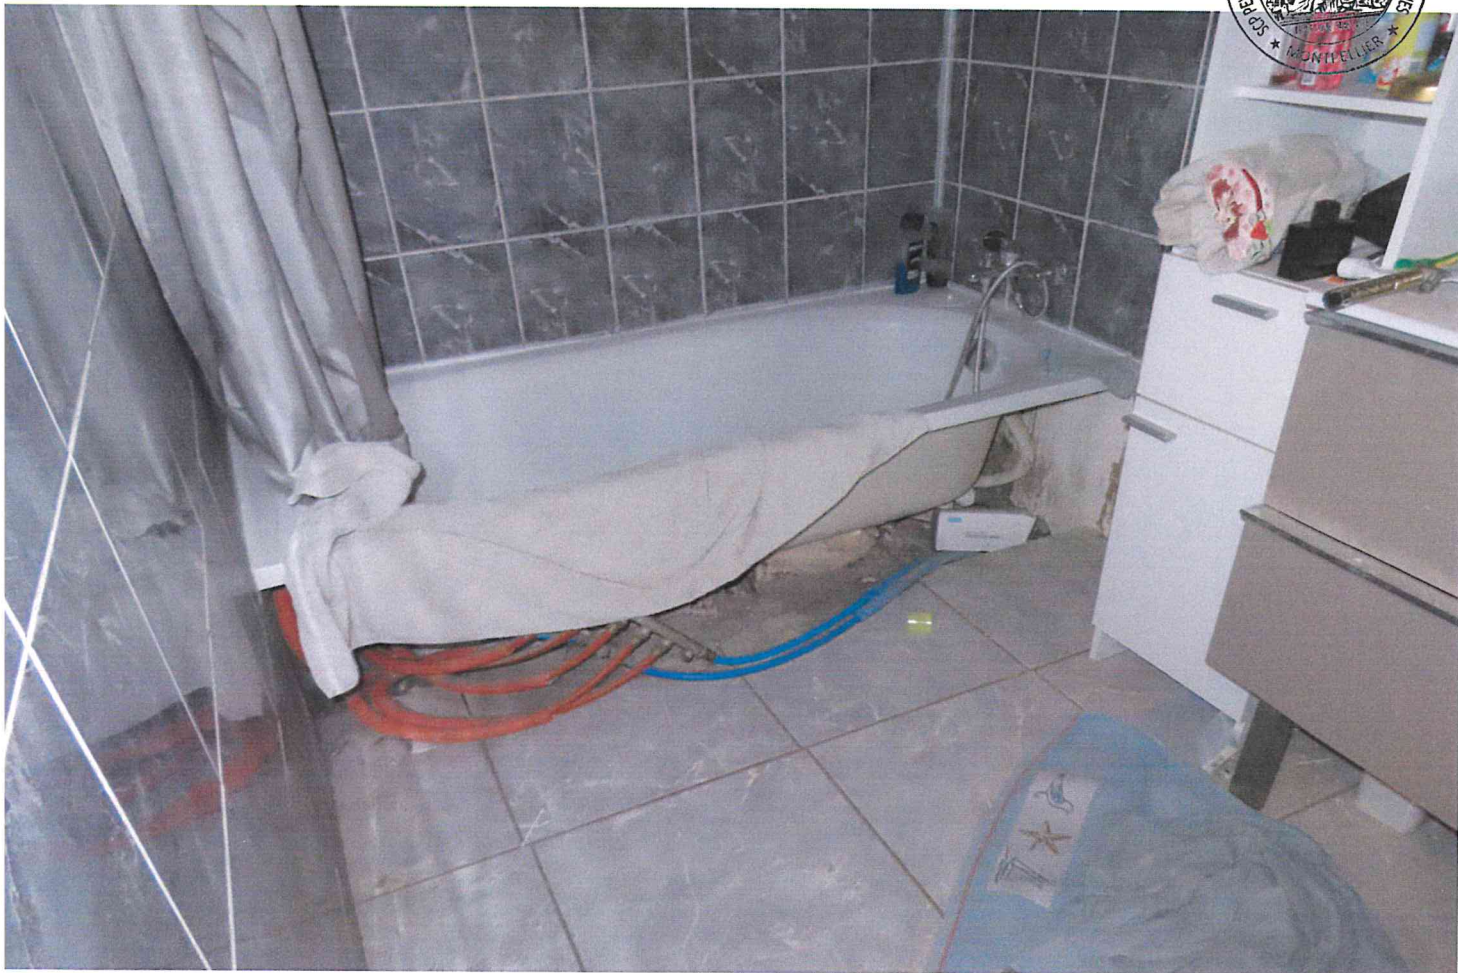
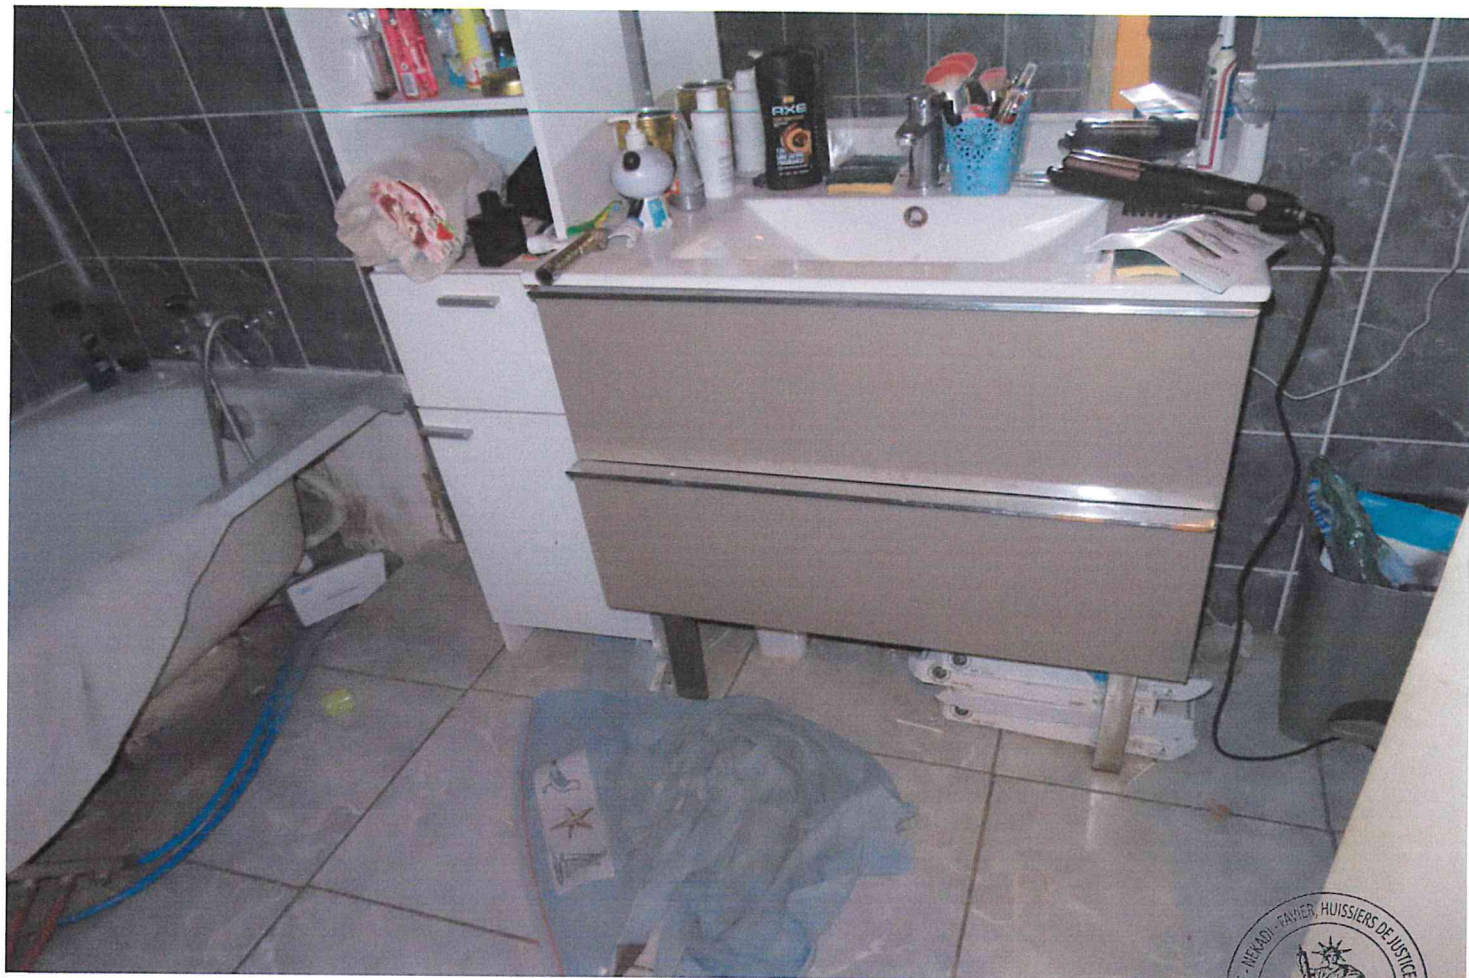
❖ **Salle de bain (photos 16 et 17) :**

Sol : carrelage.  
Murs : faïences murales.  
Plafond : placo.  
1 porte bois.  
1 baignoire sans panneau d'habillage.  
1 vasque posée sur meuble.  
1 fenestron.  
1 douche encastrée.

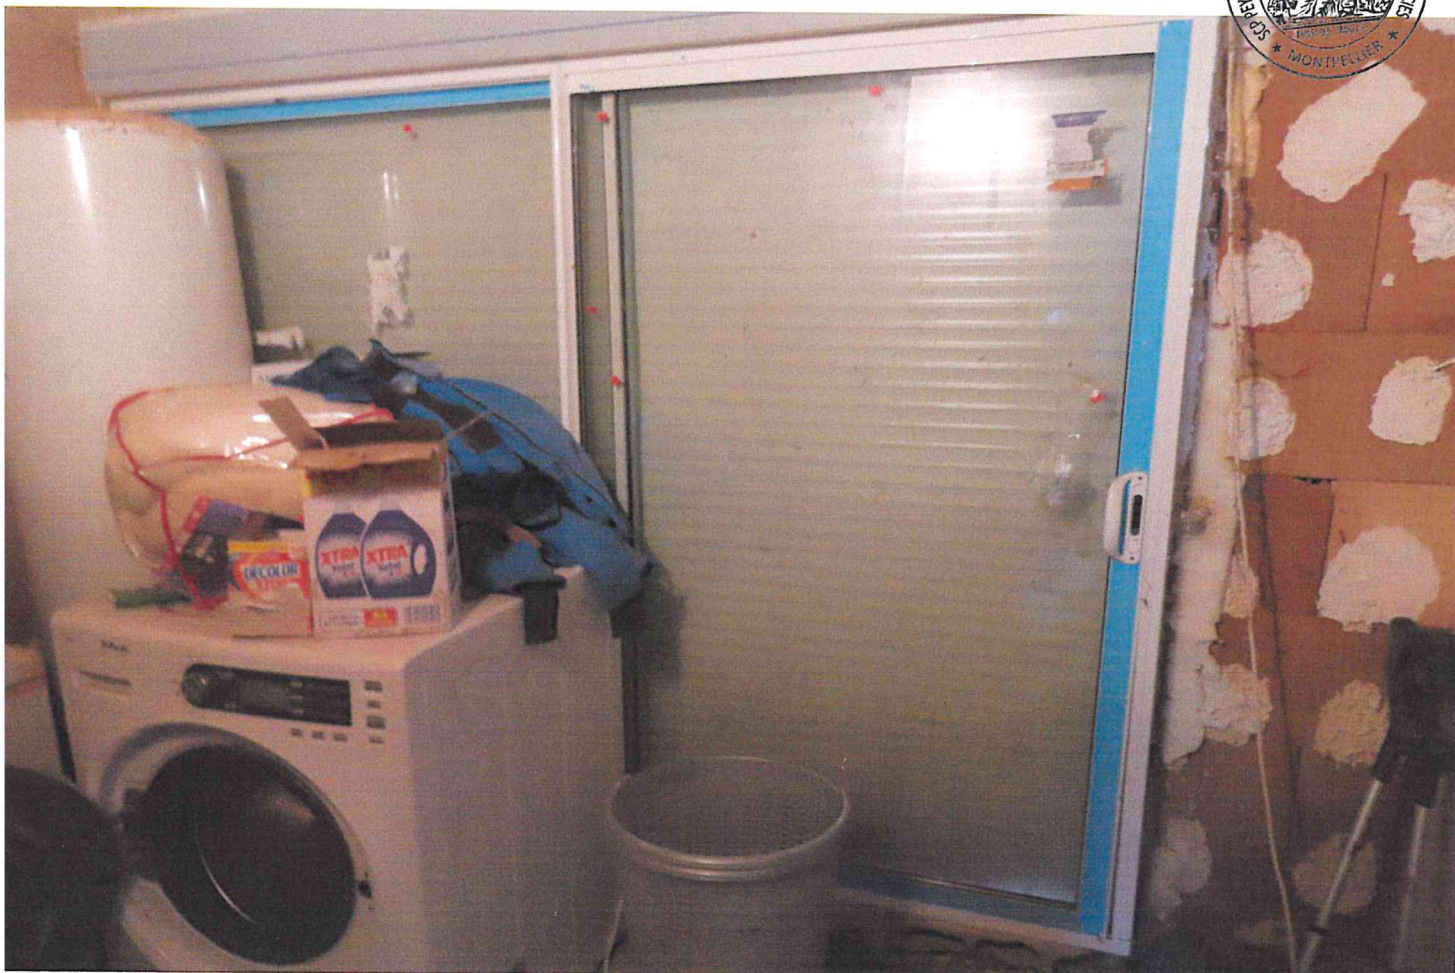
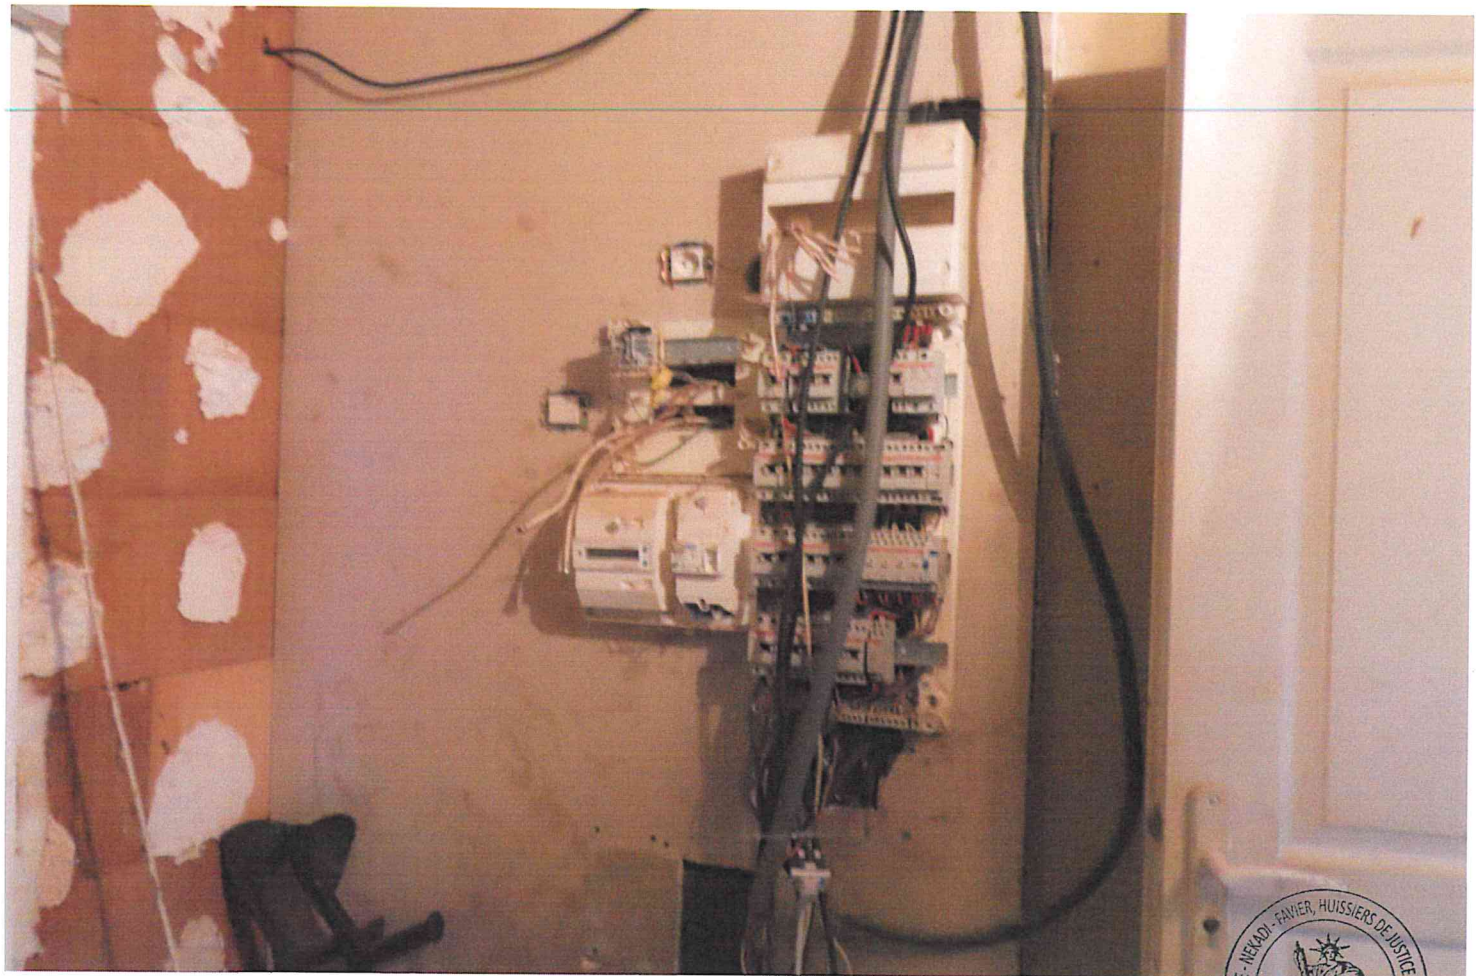
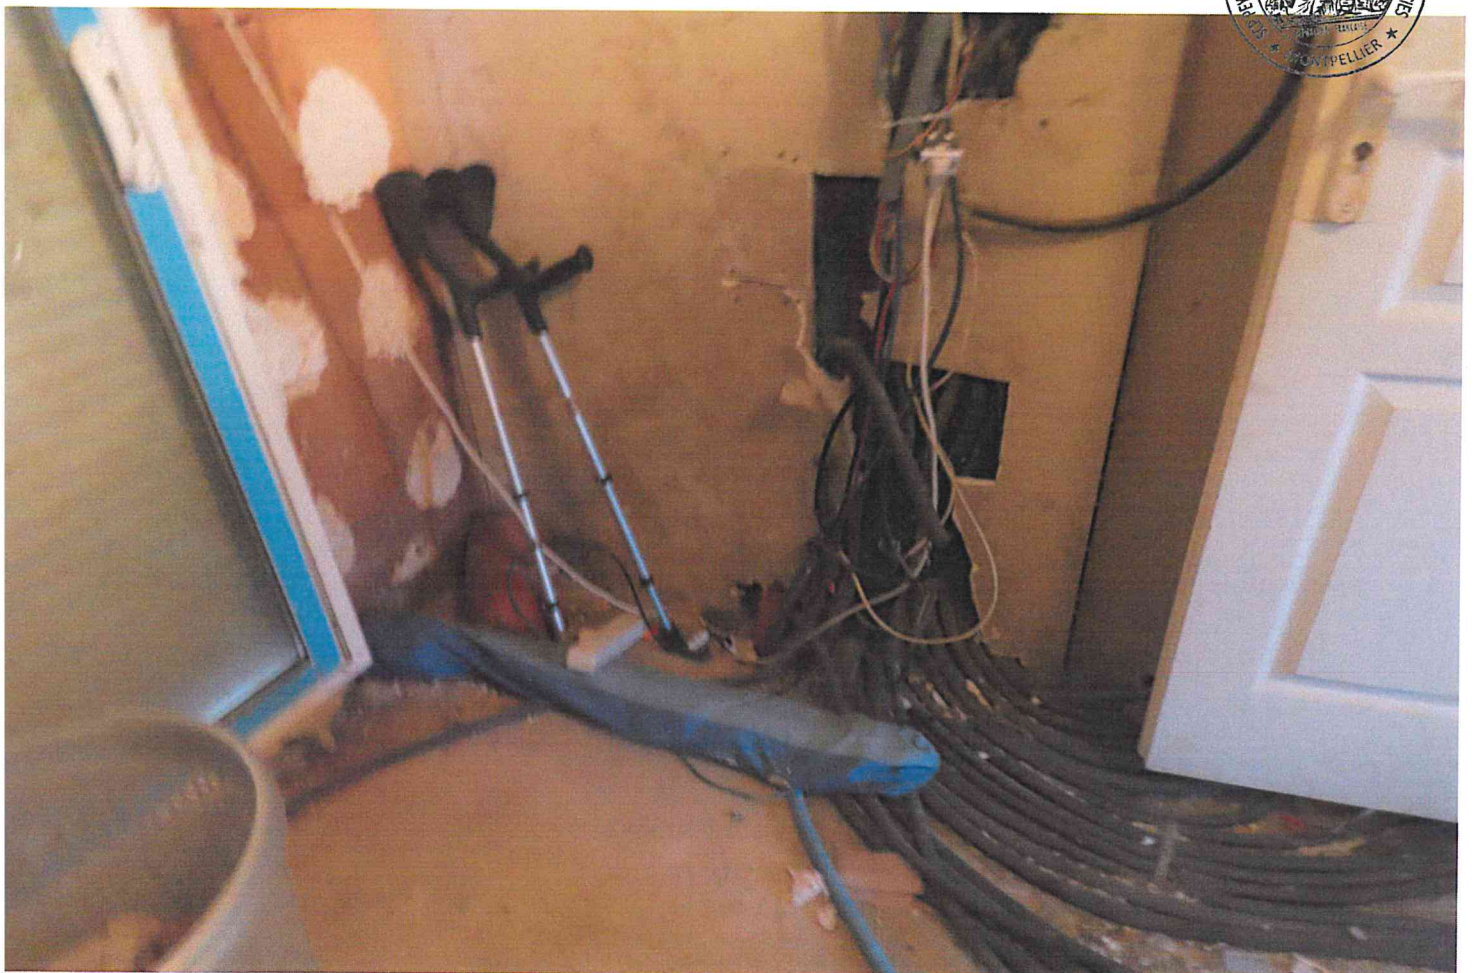
❖ **Garage (photos 18, 19 et 20) :**

1 baie vitrée 2 vantaux coulissants + volet roulant électrique.  
1 cumulus électrique.  
1 tableau électrique avec gaines et câbles apparents.

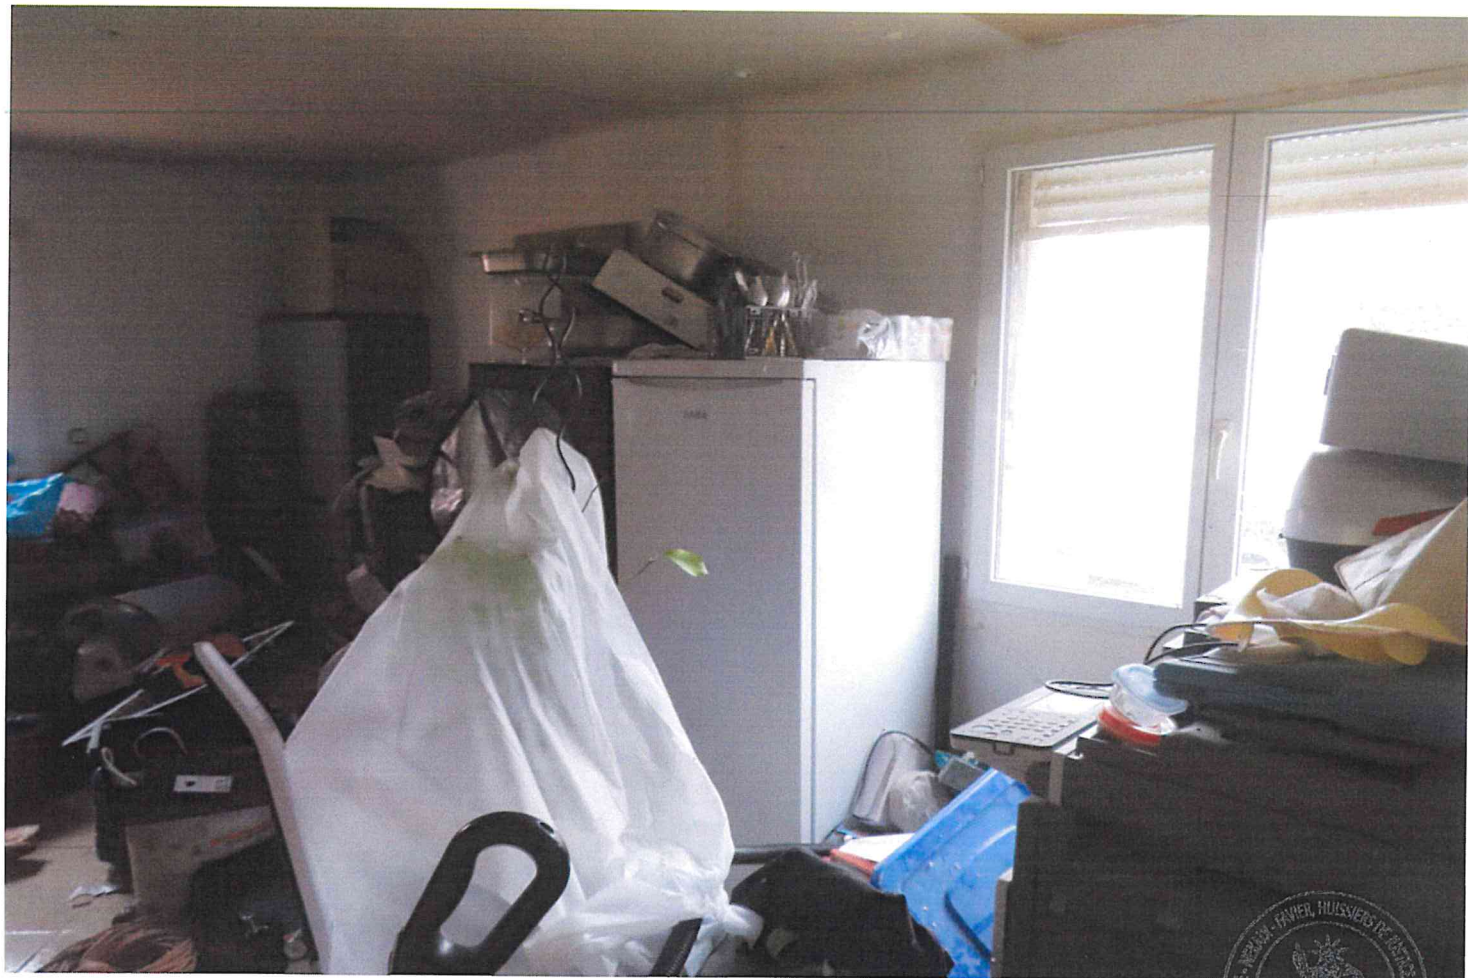
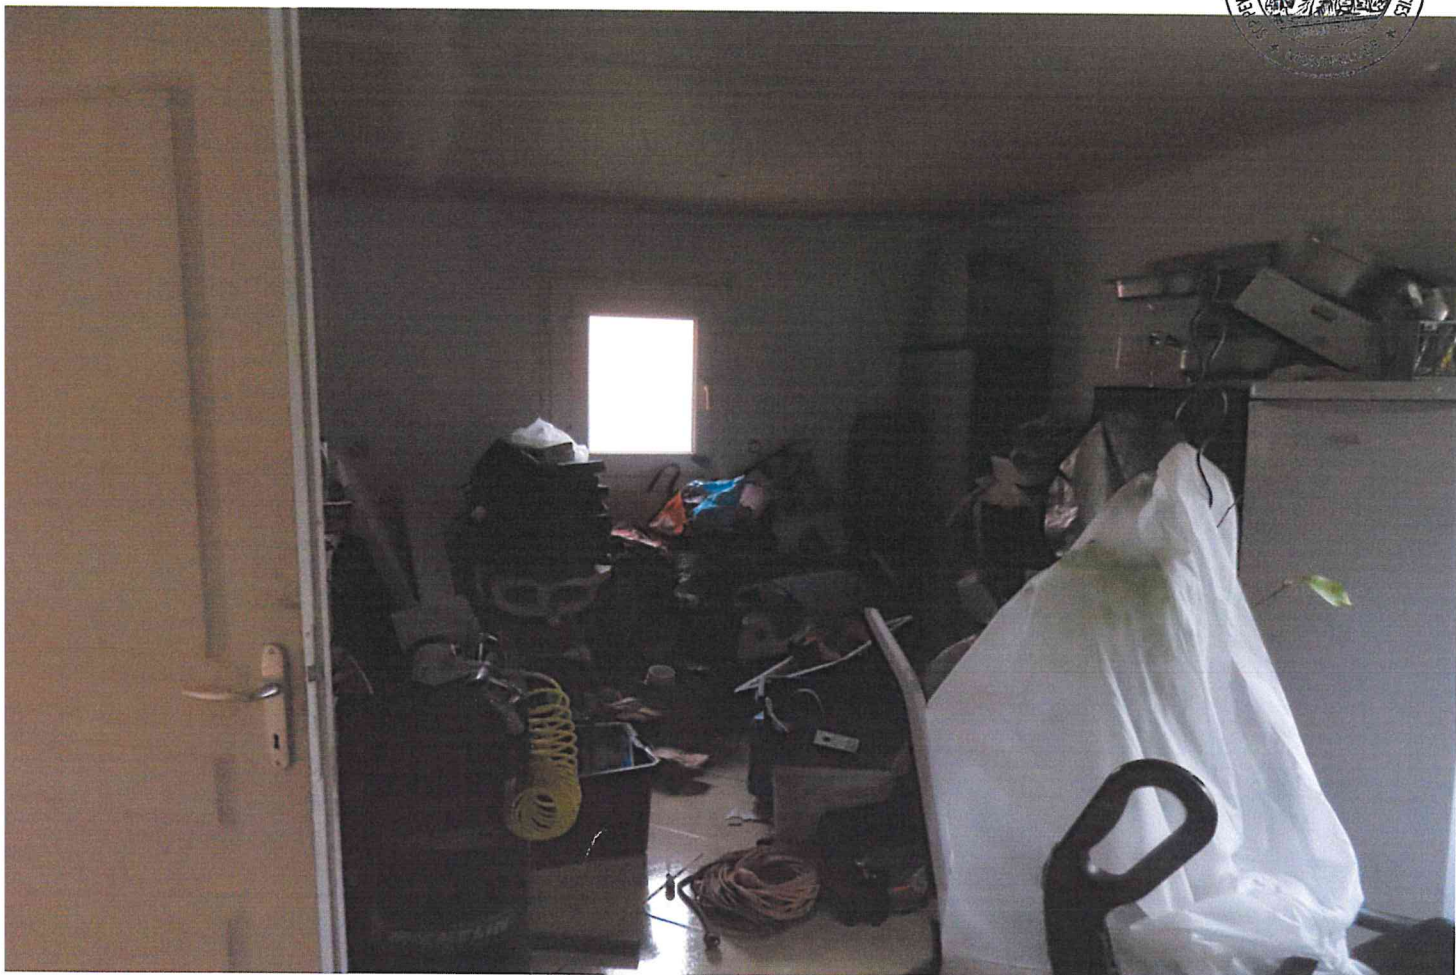
❖ **Buanderie – débarras (photos 21 et 22) :**

Sol : carrelage.  
Murs : placo.  
Plafond : placo.  
1 fenêtre PVC 2 vantaux + volet roulant électrique.  
1 fenestron.  
1 porte donnant dans le séjour.

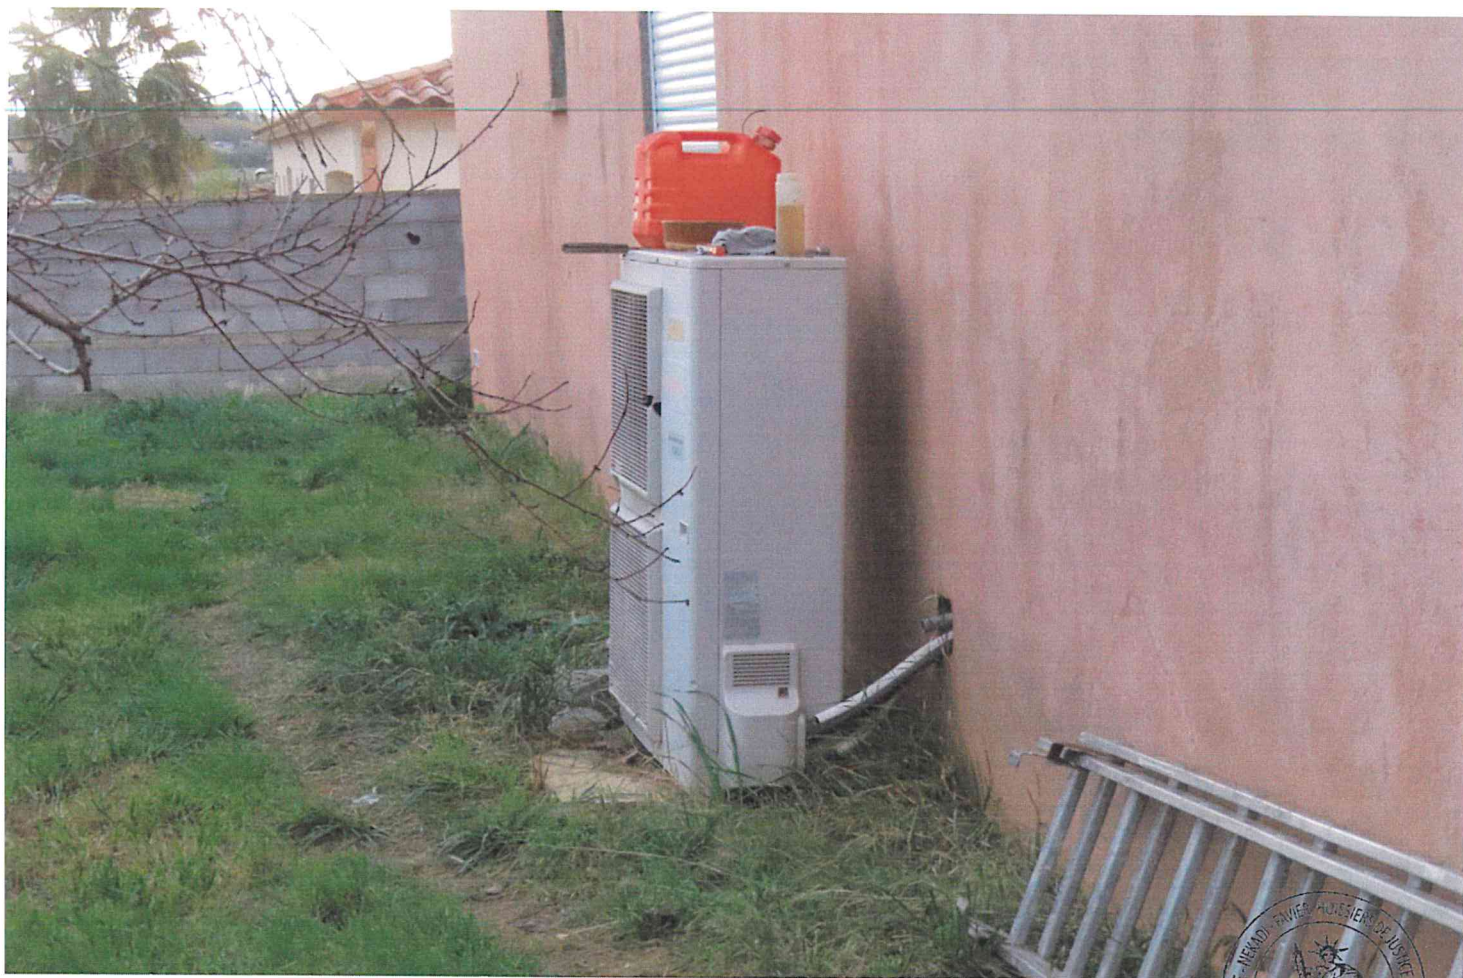
Photo n° 41

La parcelle est clôturée par un mur de clôture en parpaings non crépis.  
1 portillon en fer forgé sans serrure.  
1 portail en fer forgé 2 vantaux.  
1 piscine rectangulaire.  
1 terrasse extérieure avec dallage.  
Présence en pied de façade arrière du compresseur pour la climatisation réversible (**photo 41**).
