**PROCES VERBAL  
DE CONSTAT**

## **PROCES VERBAL DE DESCRIPTION**

1 RUE ANDRE GACHES  
30170 SAINT HIPPOLYTE DU FORT  
Parcelle cadastrée section AX-0159  
D'une contenance cadastrale de 0 HA 0 A 60 CA

Le bien immobilier consiste en une maison de village mitoyenne, R+3, située dans le centre du village.

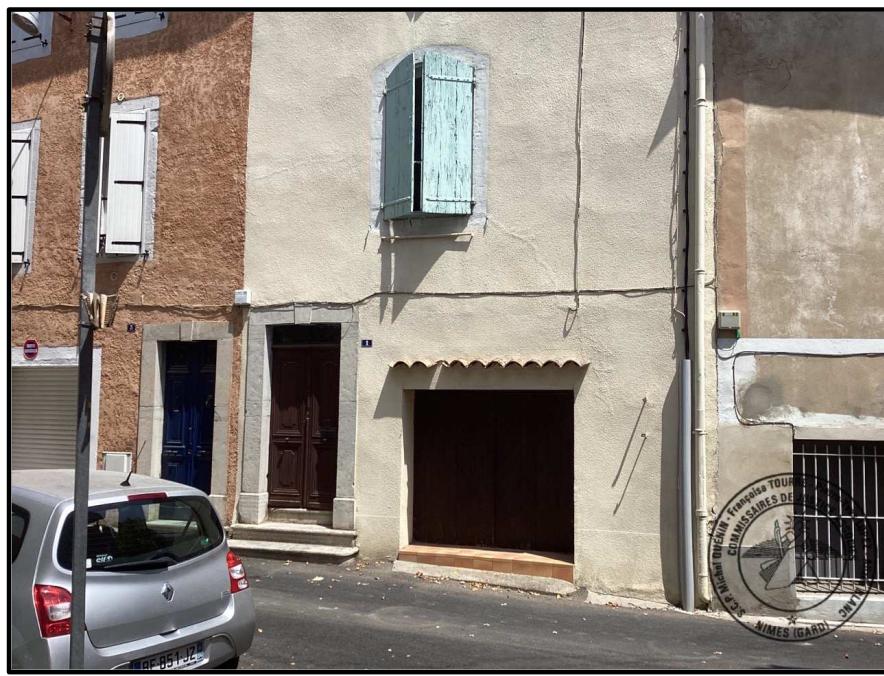
### 1. Entrée

Nous accédons au bien immobilier au moyen de deux marches cimentées et d'une porte bois ancienne, double battant bois, avec imposte vitrée.

Cette ouverture bénéficie d'un encadrement en pierre, en bon état.

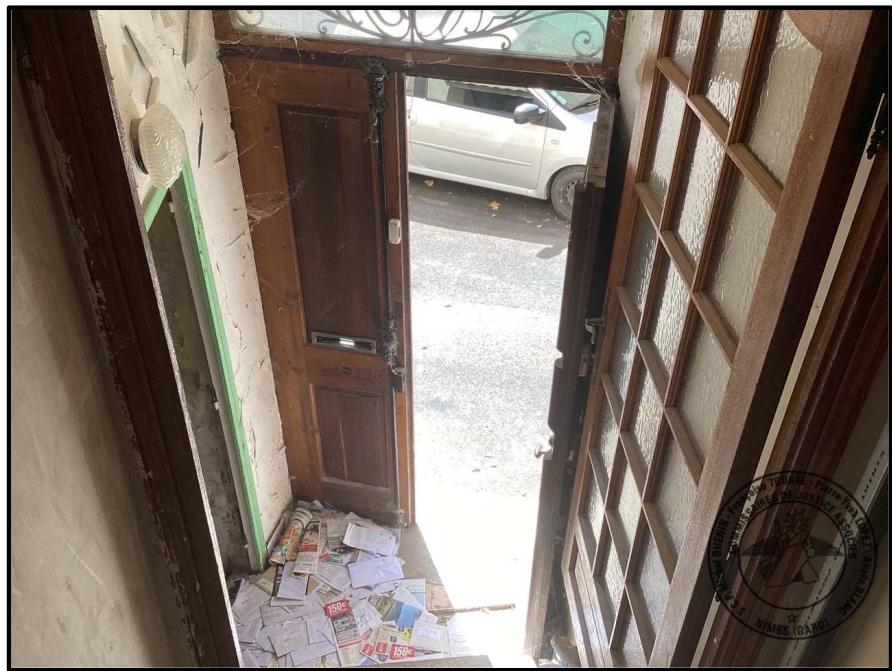
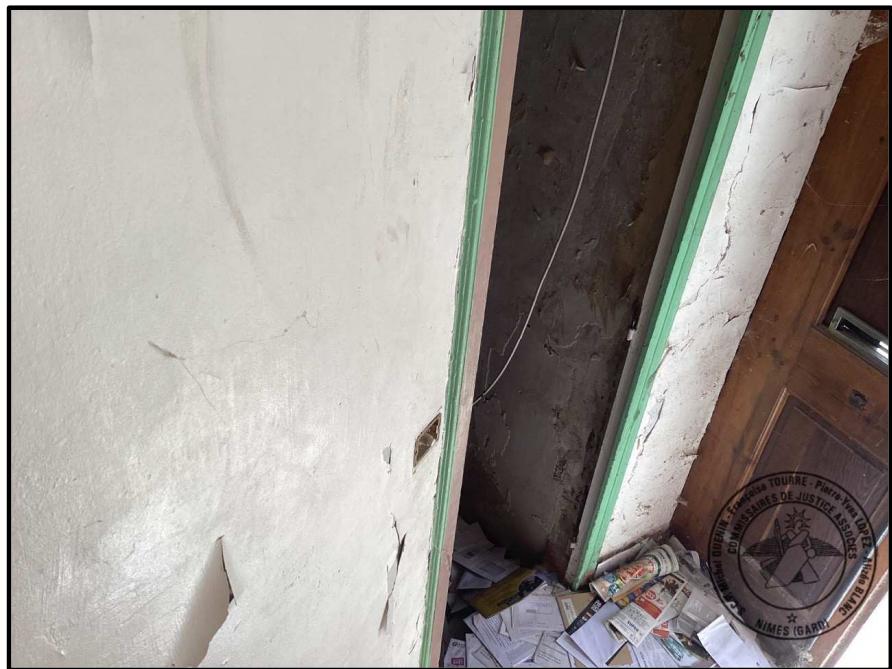
Nous parvenons sur un **minuscule palier**, d'une superficie de 0,58 m<sup>2</sup>.

Les murs sont blanchis, la peinture est complètement écaillée.

Le plafond est constitué de lambris bois de couleur claire, en état d'usage.

Face à nous, un escalier en pierre permet d'accéder aux étages.

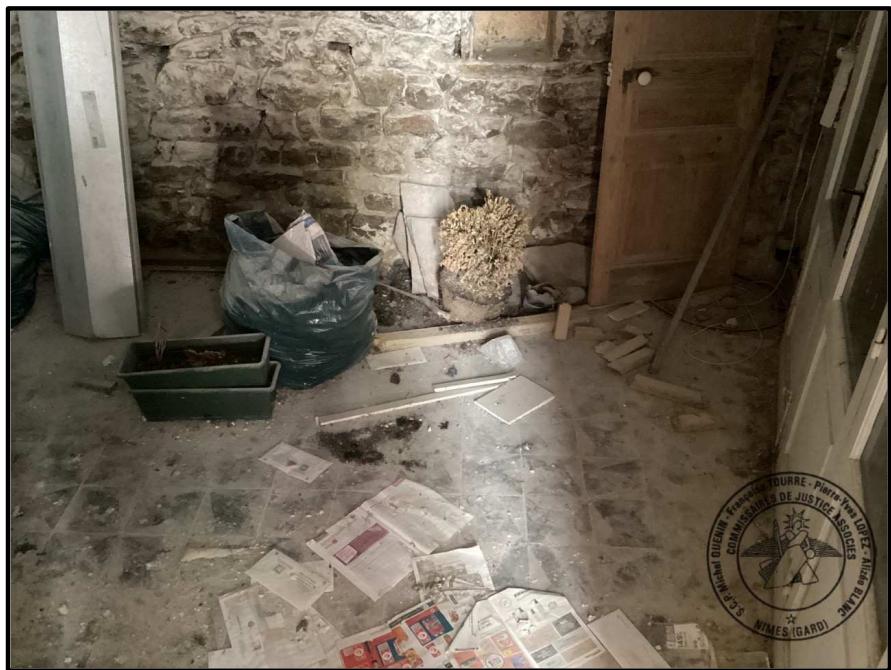
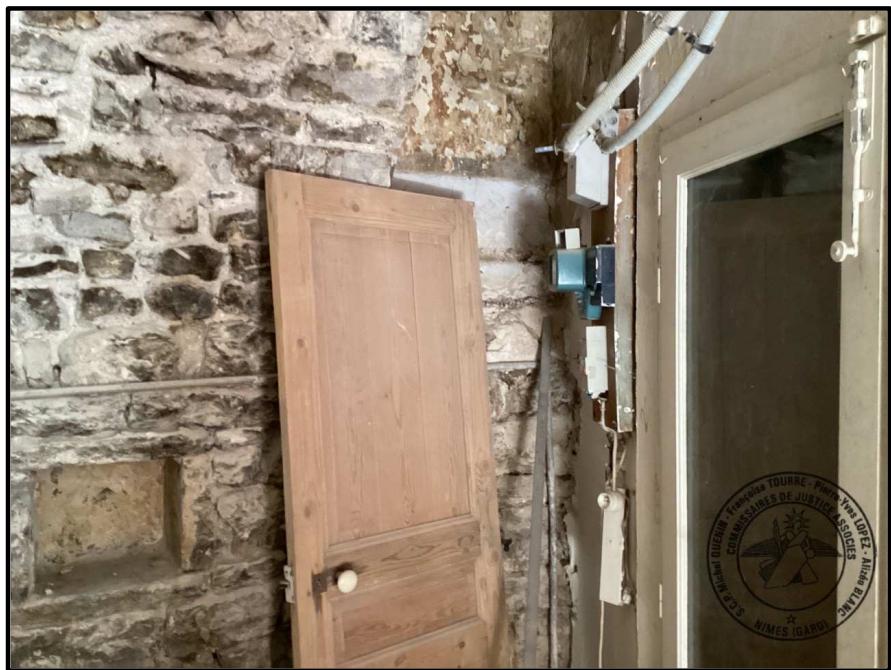
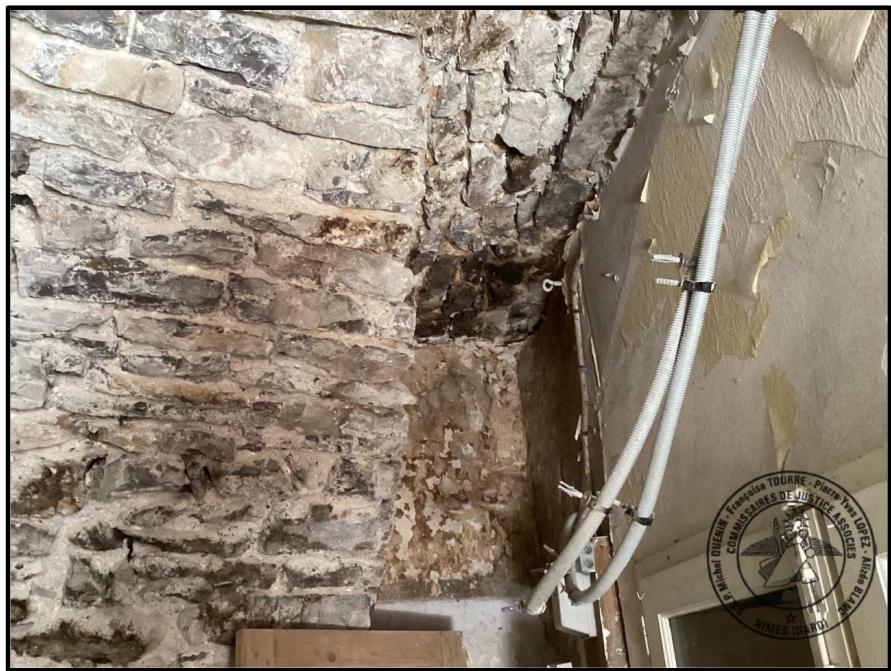
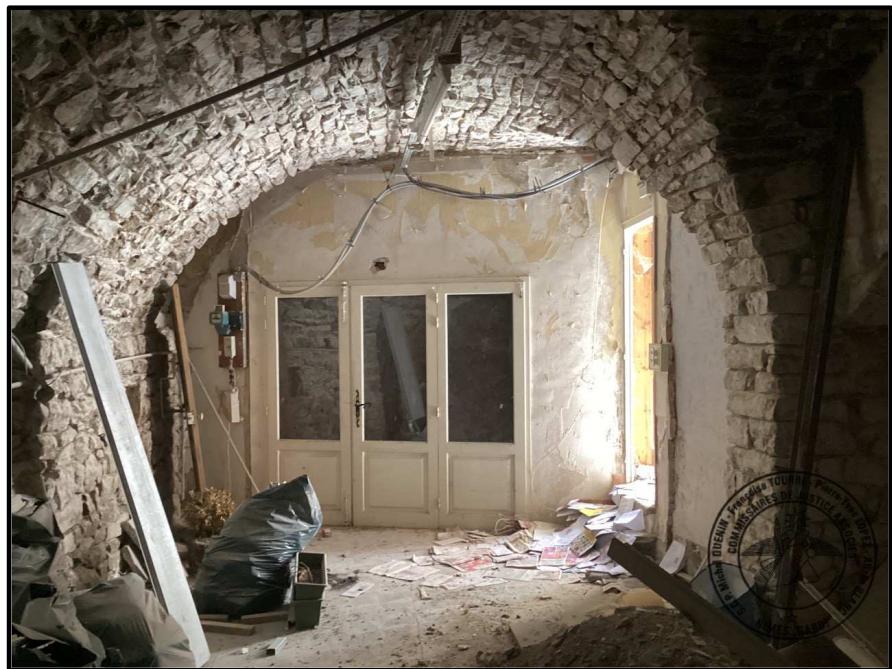
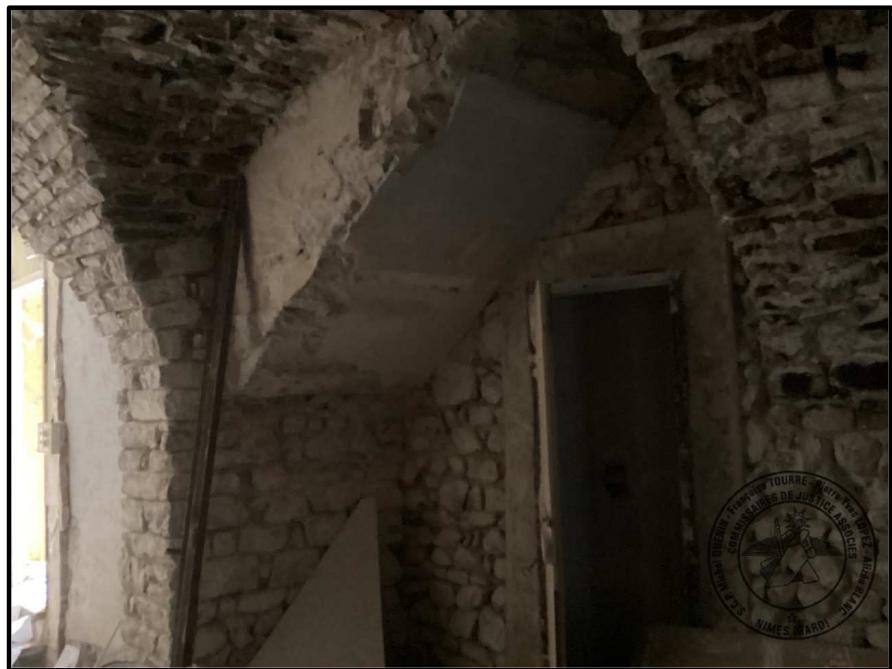
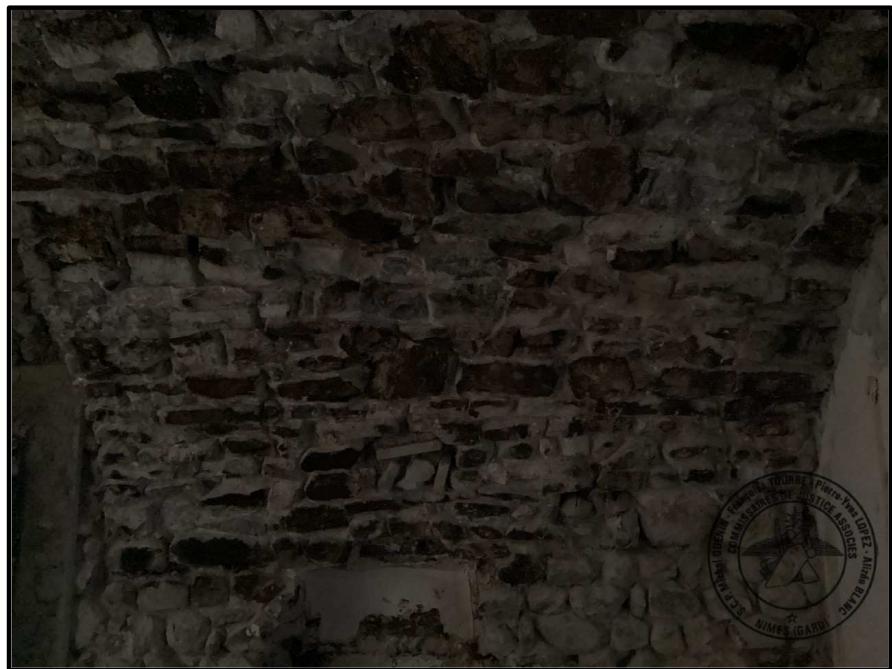
## 2. Garage

Le sol est à l'état brut, recouvert de gravats.

Les murs sont en pierres apparentes jointées ; nous notons une dégradation des joints par endroits.

Nous relevons des traces d'humidité sur les pierres composant la voûte ainsi que le mur de droite ; les pierres sont noircies.

Au-dessus de la porte côté rue André Gâches, nous constatons un trou dans le placo.

Des fils électriques cheminent à nu. Nous relevons la présence d'un tableau électrique avec disjoncteur général, et compteur d'eau dans cette pièce.

Au fond de la pièce, deux portes menuiserie bois anciennes, vétustes mènent à une petite cour intérieure.

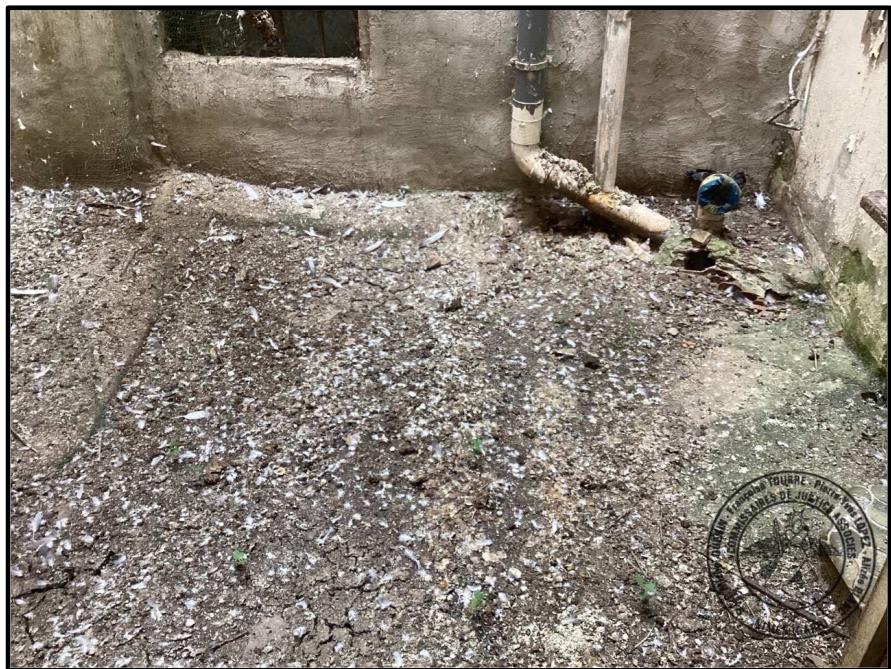
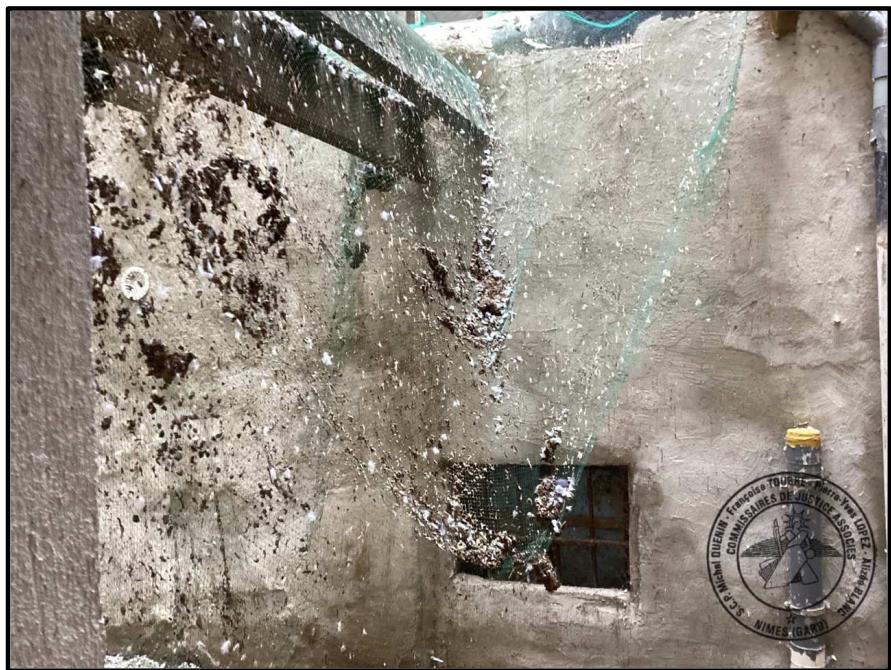
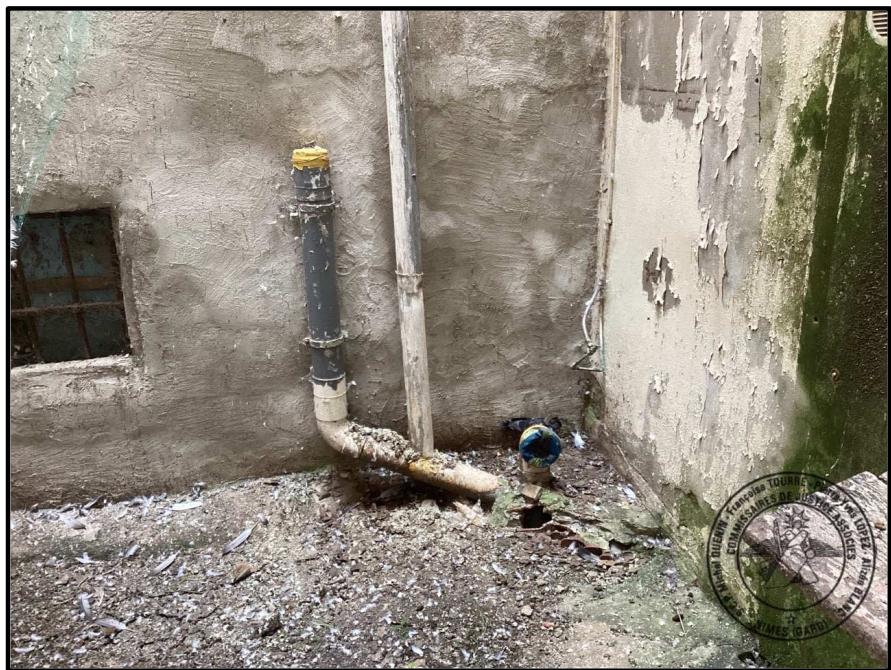
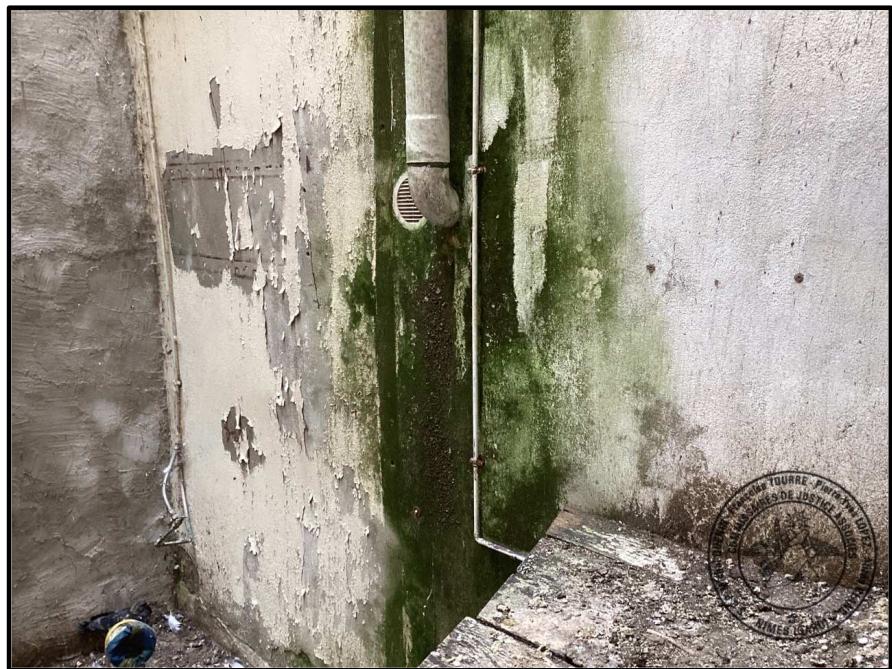
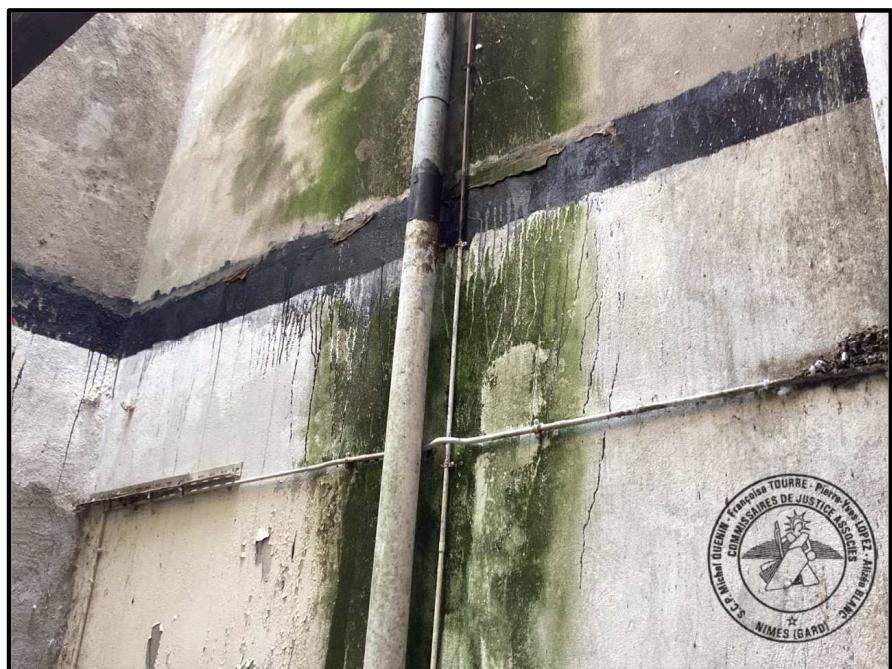
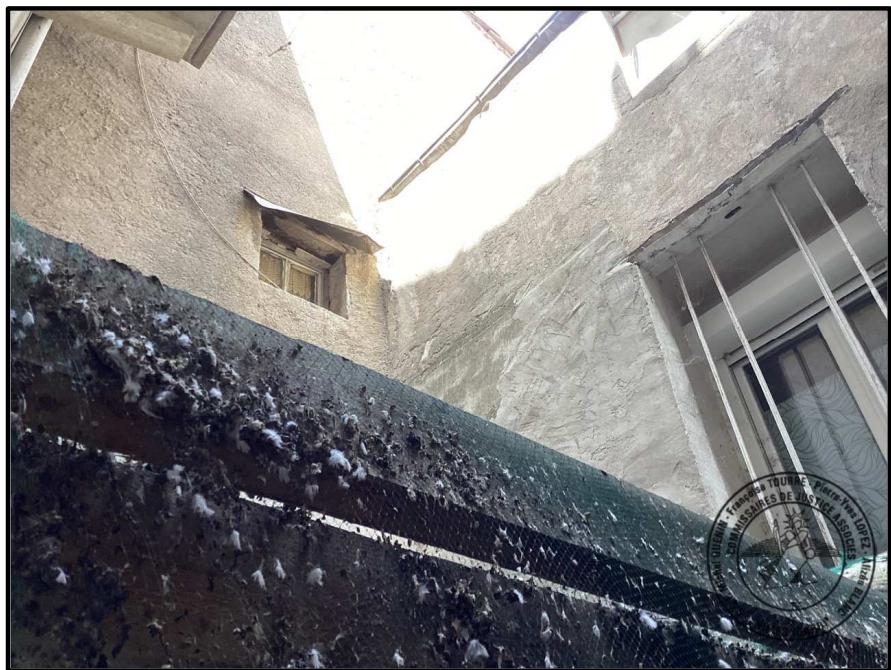
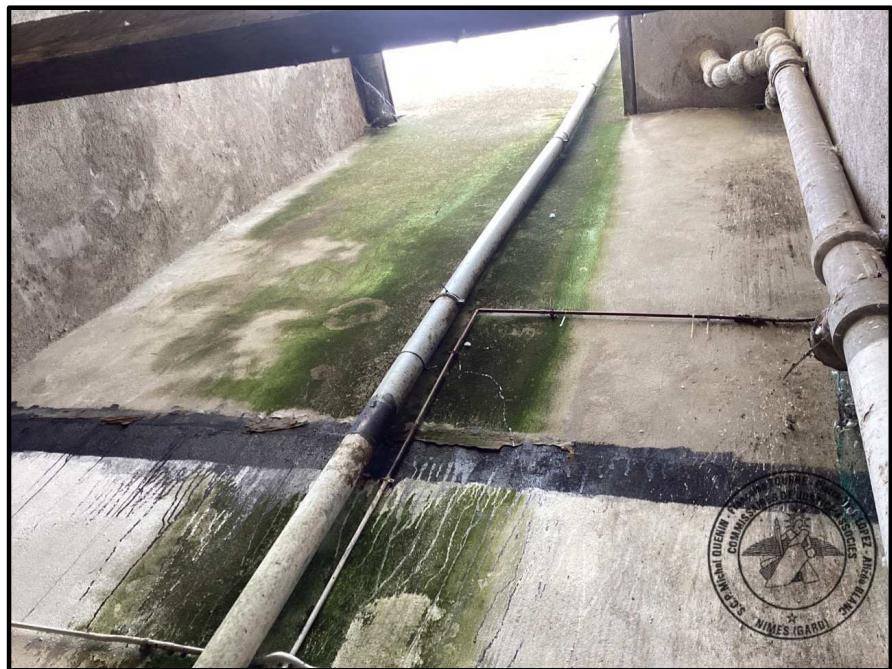
### 3. Cour

Le sol de la courvette est recouvert de fientes et déjections d'oiseaux, la rendant totalement hors d'usage.

Les murs sont crépis, à l'état brut, le crépi étant largement écrouté en soubassement.

Nous constatons que le mur de droite est recouvert de traces de moisissures verdâtres. Selon les éléments recueillis auprès d'un agent immobilier local, le propriétaire de l'immeuble situé à droite de la courrette, avec le mur de façade recouvert de moisissures verdâtres subirait des dégâts des eaux et infiltrations importants, nécessitant probablement une intervention depuis l'ensemble immobilier objet de la présente procédure.

Sur le mur en face, nous relevons une canalisation s'écoulant dans la courrette. Deux canalisations sont fixées sur le mur de droite.

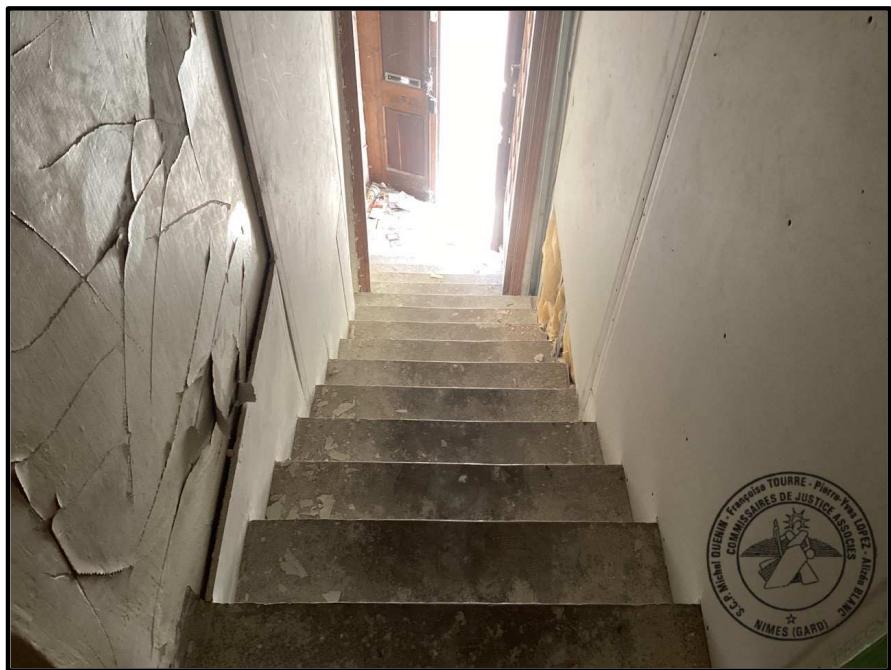
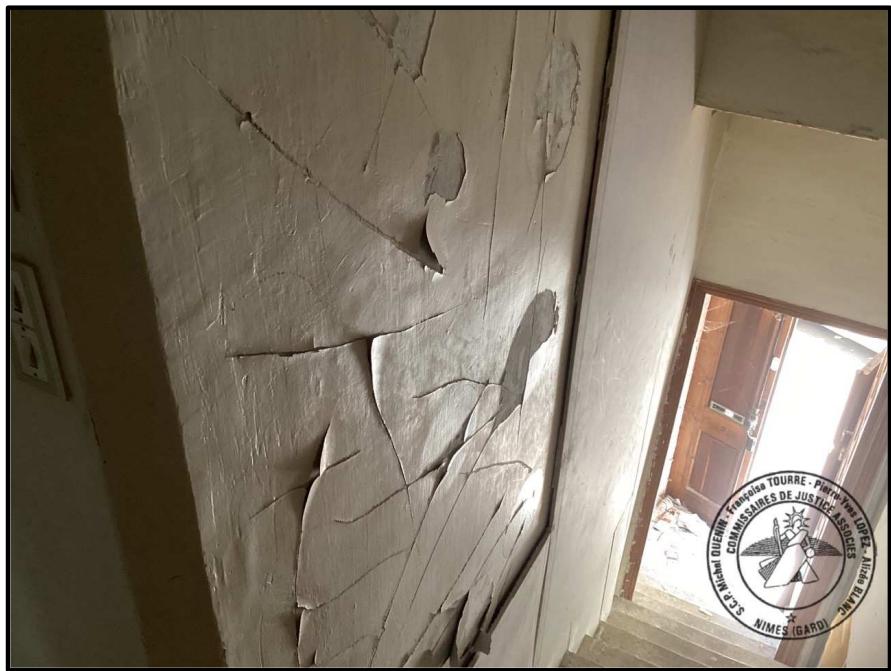
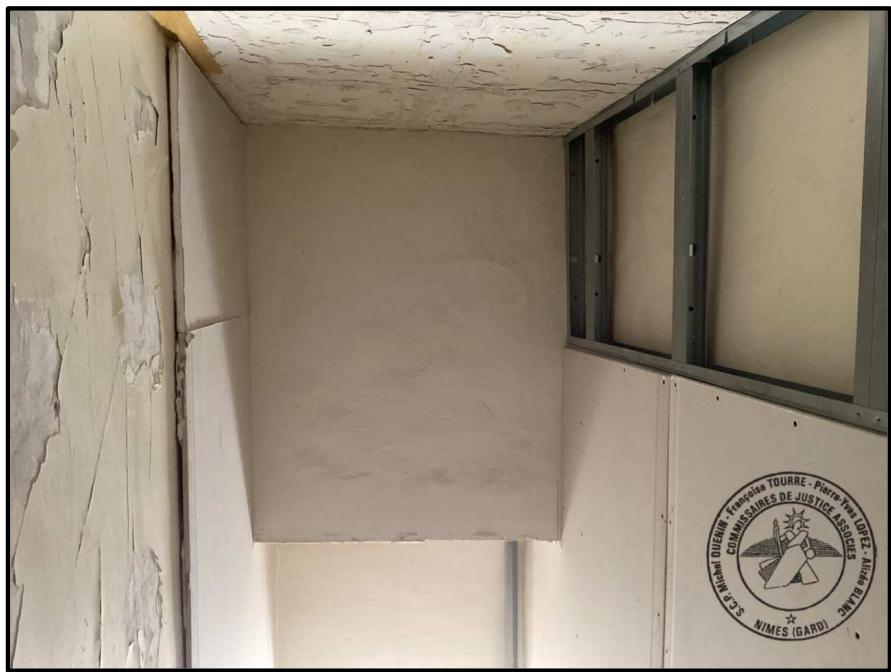
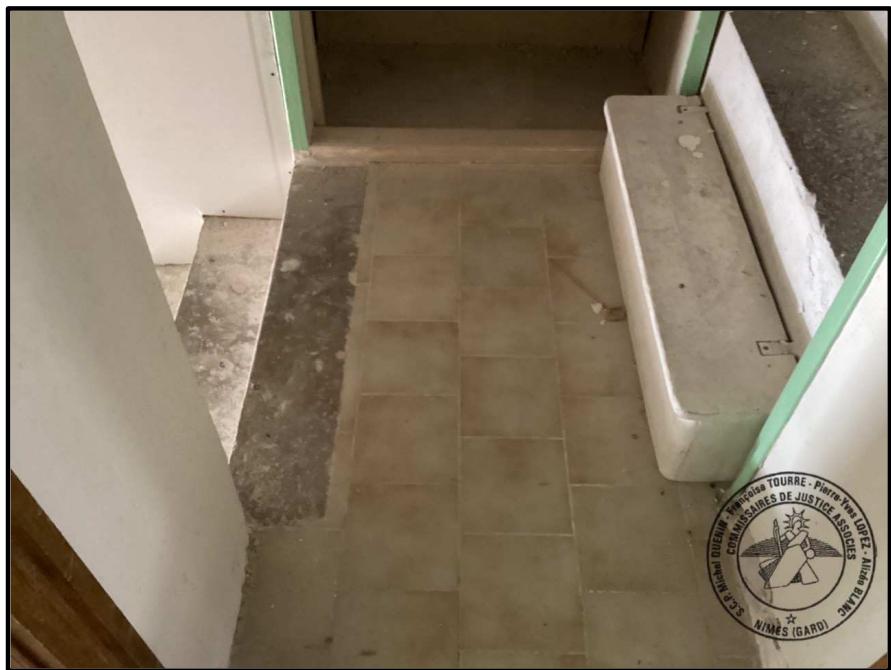
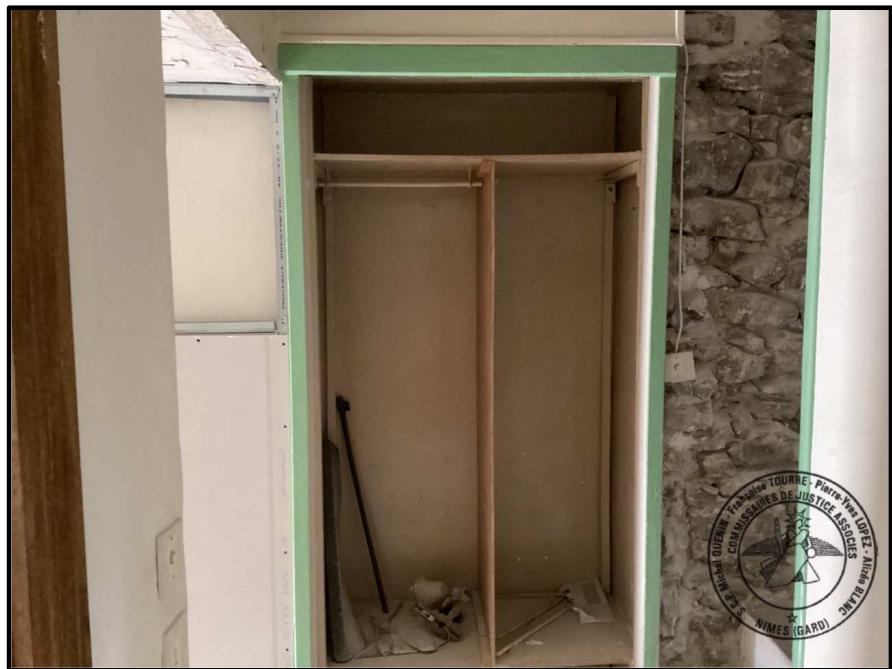
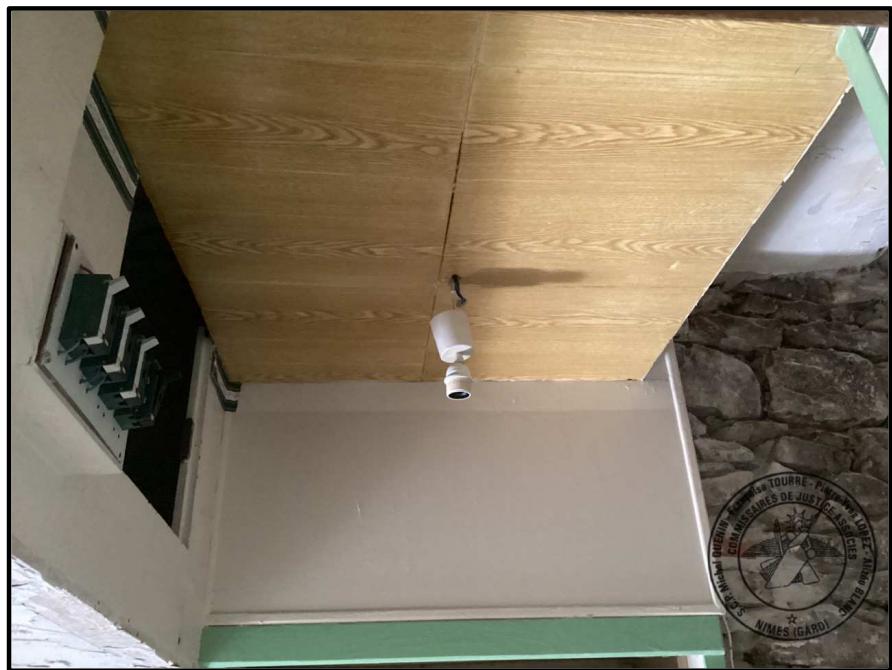
### 4. Escaliers

L'escalier est sale, recouvert de poussière et gravats.

Les murs sont à l'état brut, avec un revêtement écaillé et sont pour les ¾ recouverts de plaques de placo à l'état brut.

Le plafond est plâtré, blanchi, le revêtement est totalement écaillé.

Nous parvenons sur un petit **palier**, d'une surface de 1,57 m<sup>2</sup>. A gauche, nous relevons un placard mural inachevé.

Nous relevons la présence de trois interrupteurs, d'aspect ancien, ainsi qu'un tableau électrique divisionnaire.

Le plafond du palier est en lambris bois, en état d'usage. Présence d'un point lumineux avec douille qui pend en plafond.

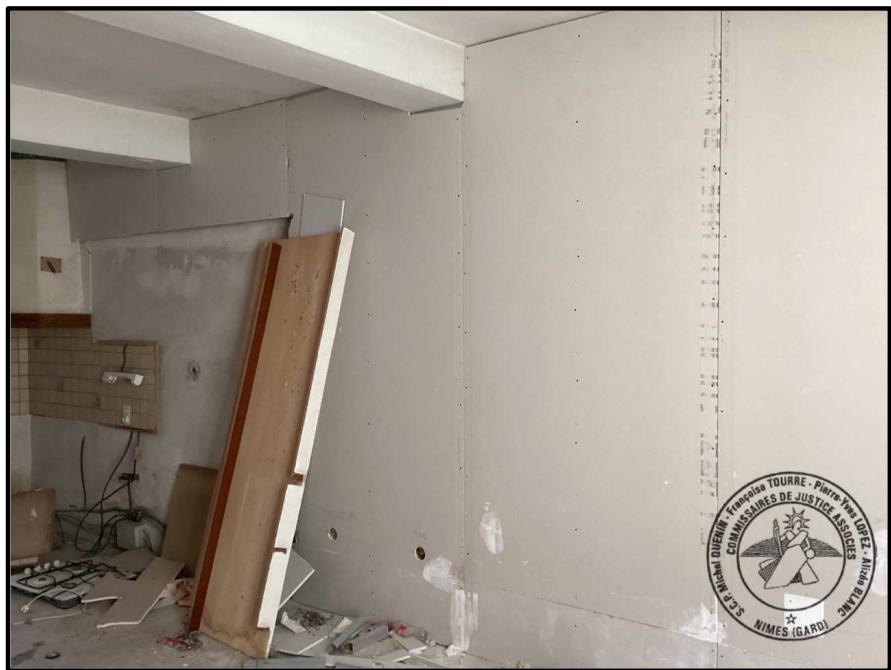
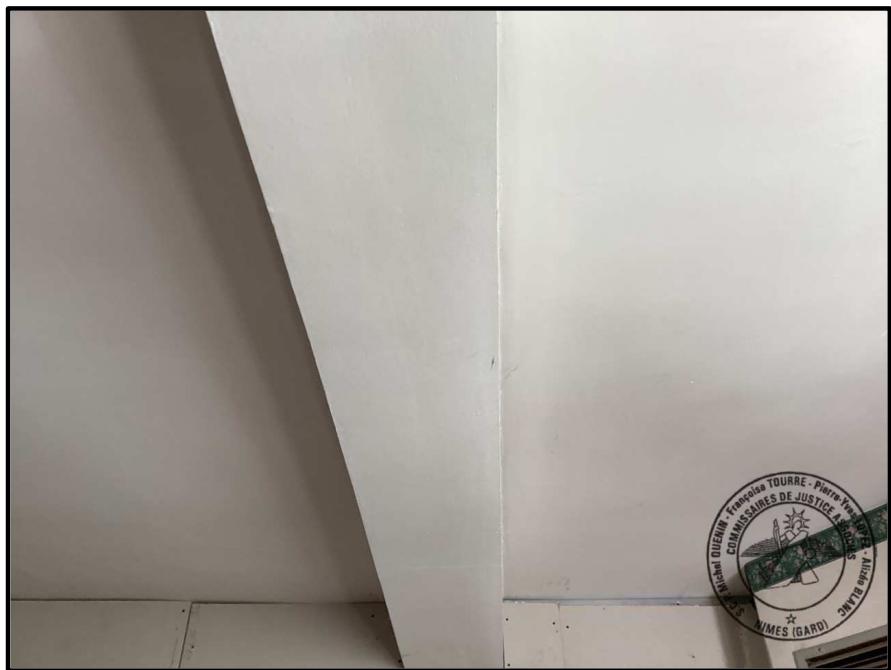
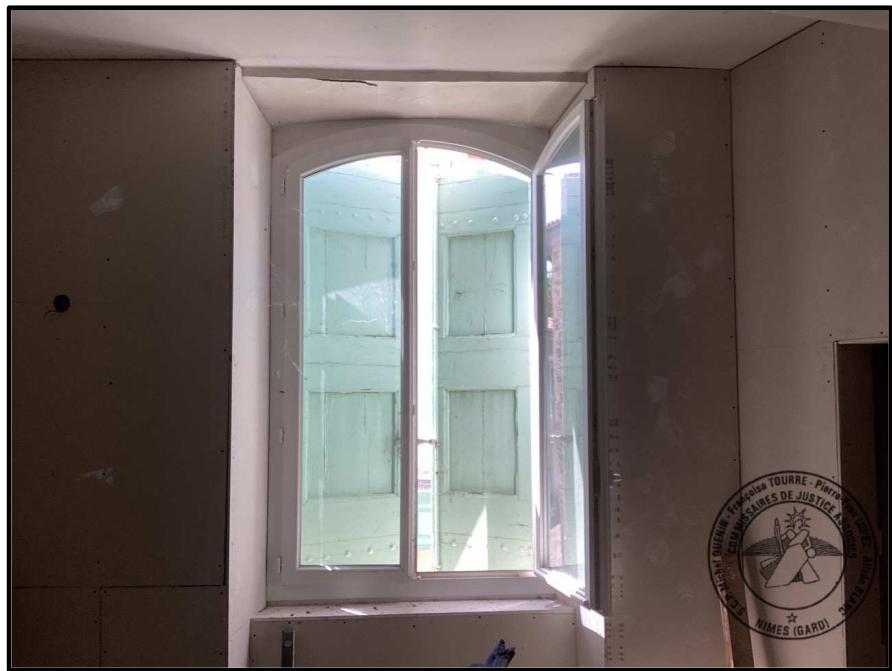
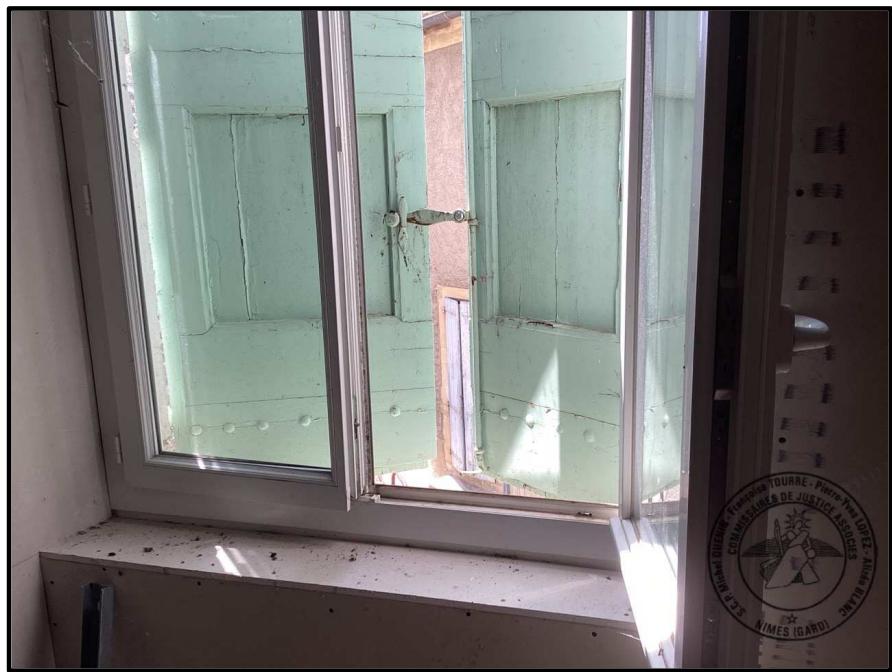
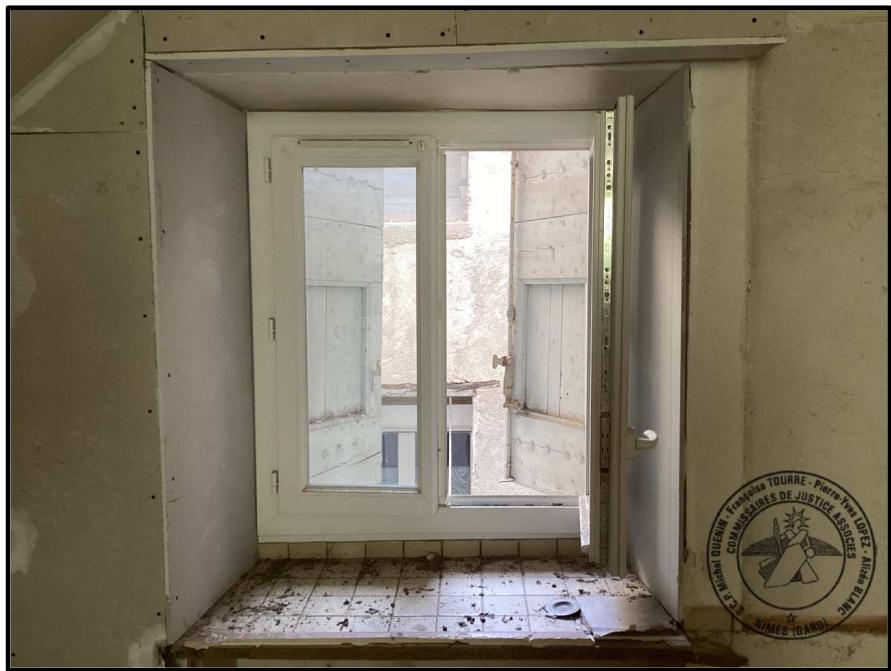
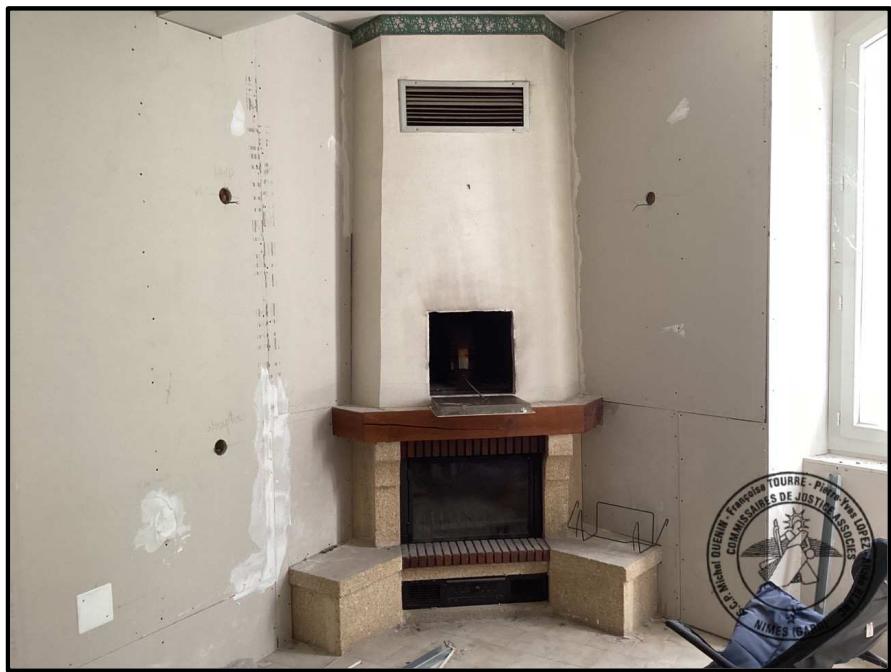
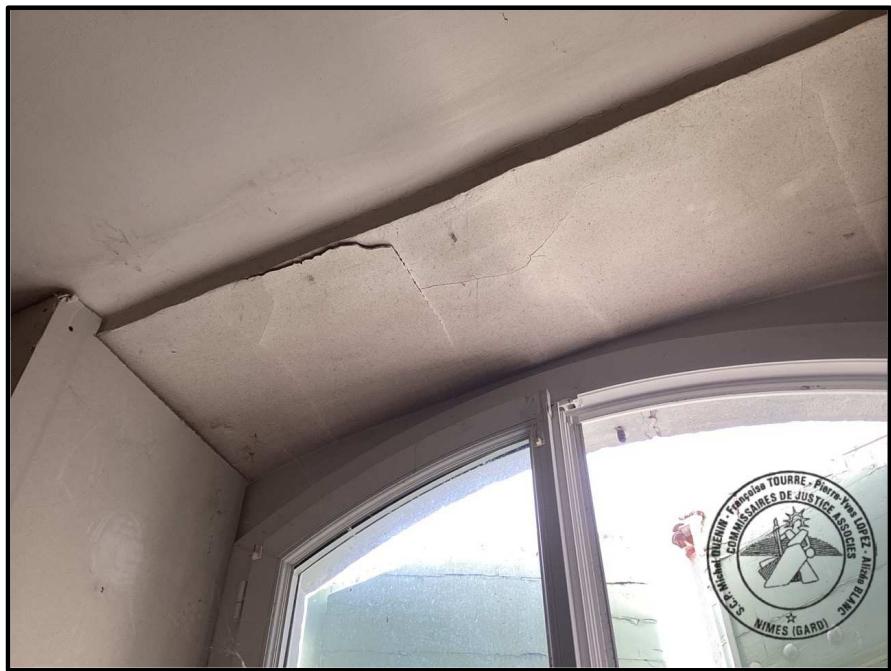
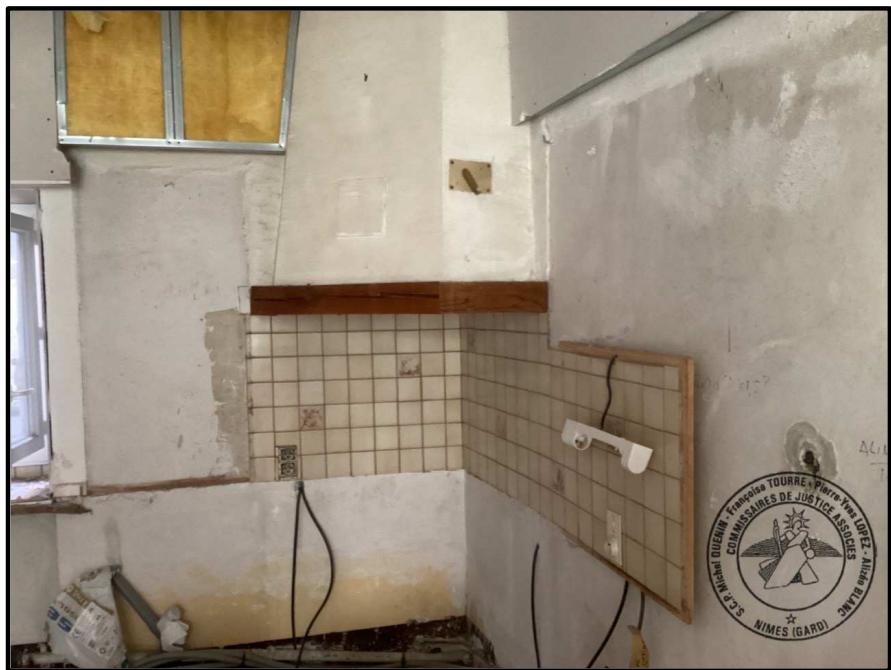
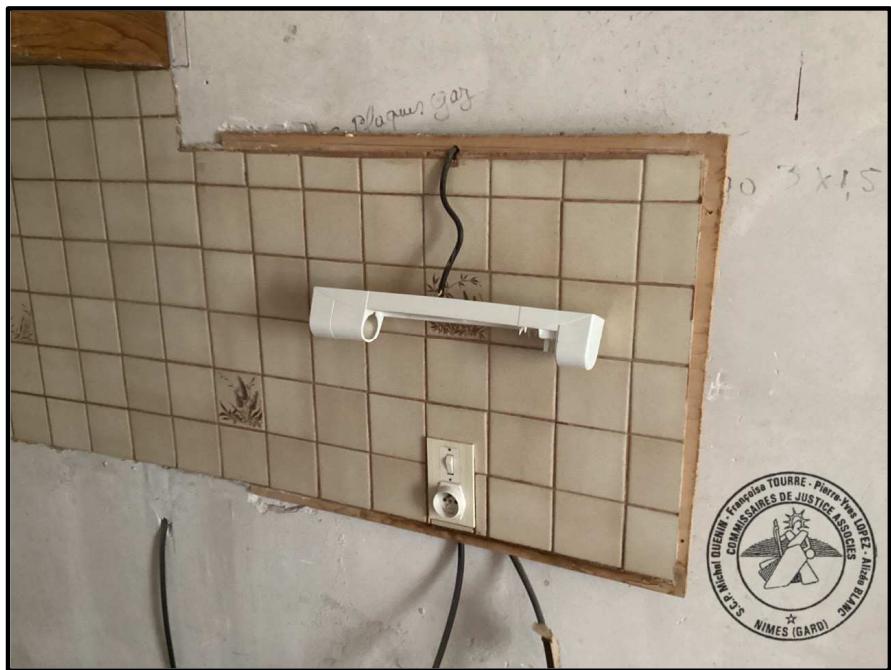
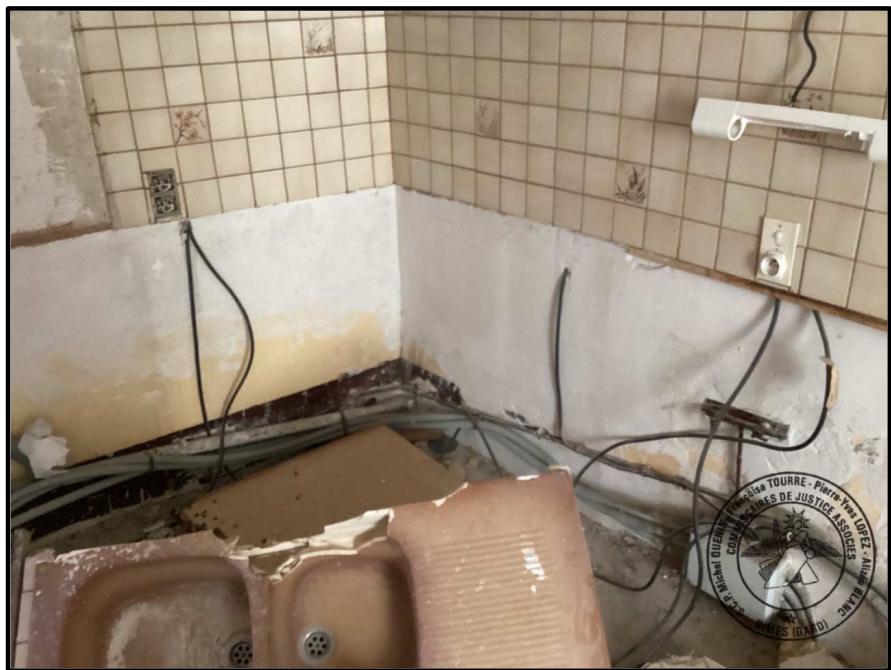
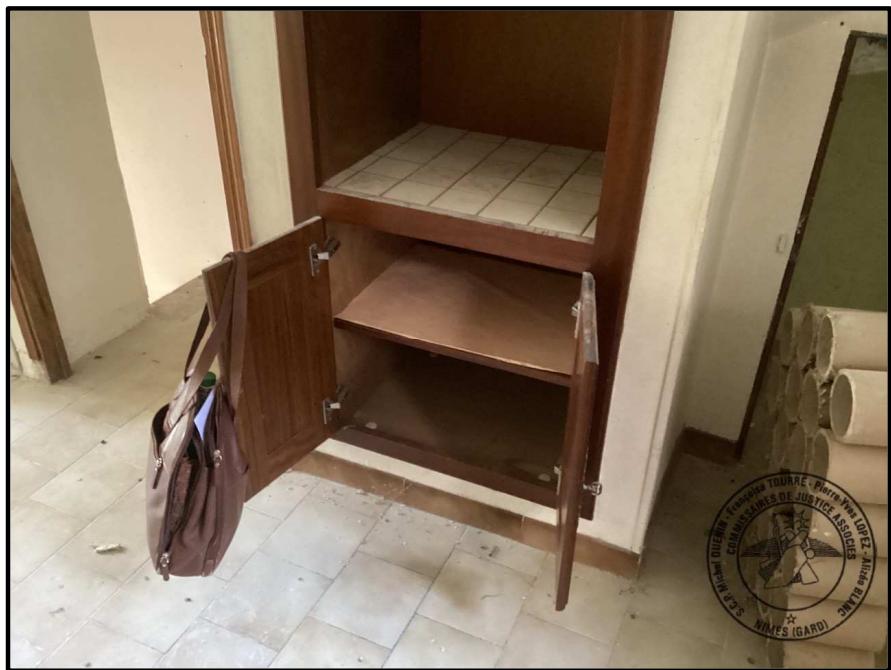
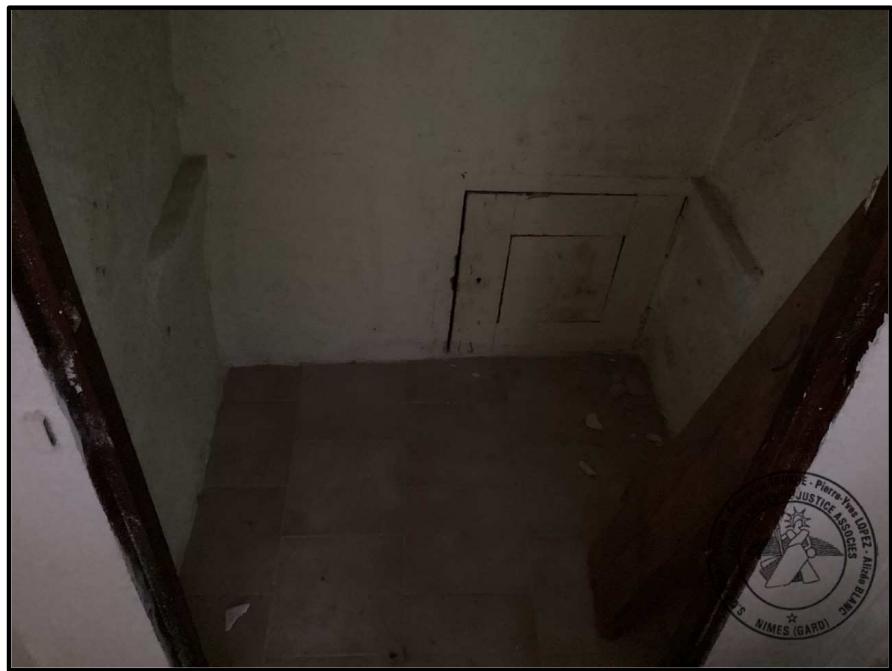
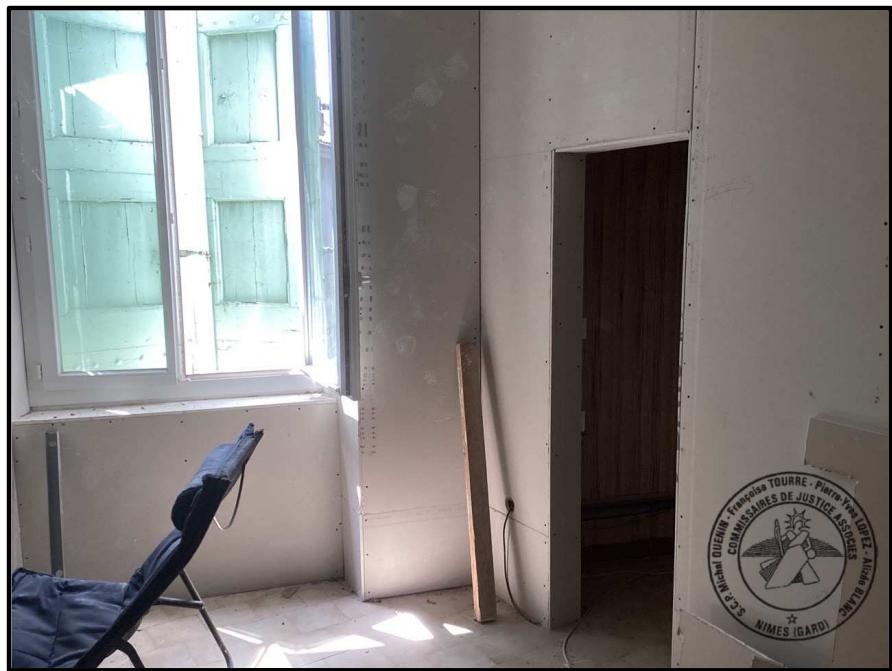
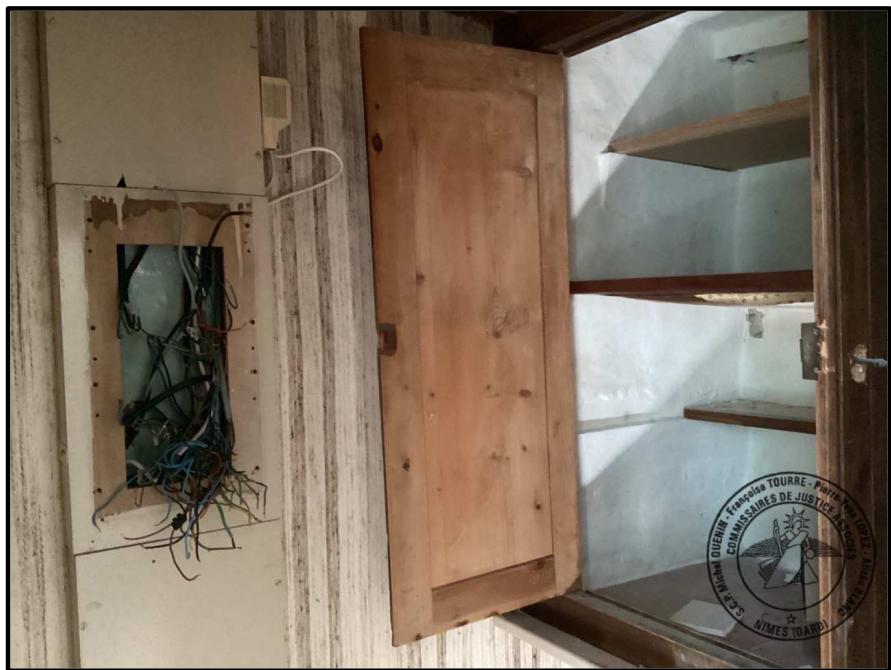
## 5. Cuisine

Le sol est carrelé, en état d'usage, très sale.

Les murs sont recouverts de plaques de placo à l'état brut. Nous notons que ces plaques de placo disposent de trouées circulaires pour l'emplacement des prises électriques et autres points lumineux.

Le plafond est blanchi, en état d'usage. Nous relevons une trace d'infiltration, la peinture s'écaillle légèrement avec des fissures.

Nous relevons la présence d'une cheminée maçonnée, âtre fermé par une porte vitrée. La poutre bois au-dessus de l'âtre est fendue.

Côté coin cuisine, il ne subsiste qu'une crédence carrelée, ancienne, et l'emplacement maçonné d'une hotte avec poutre bois. Le reste de la cuisine et notamment le plan de travail a été détruit, le bac évier et la plaque de cuisson sont à même le sol.

Des fils électriques et des éléments de tuyauterie PVC cheminent aux murs et au sol de façon anarchique.

Le sol est carrelé, en état d'usage. Les murs sont recouverts de papier peint, en mauvais état, le plafond est constitué de lambris bois.

Une colonne de coffrage abritant des fils électriques, laissés à nu ; un tableau électrique inachevé.
