**PROCES VERBAL  
DE CONSTAT**

## **PROCES VERBAL DE DESCRIPTION**

1 RUE ANDRE GACHES  
30170 SAINT HIPPOLYTE DU FORT  
Parcelle cadastrée section AX-0159  
D'une contenance cadastrale de 0 HA 0 A 60 CA

Le bien immobilier consiste en une maison de village mitoyenne, R+3, située dans le centre du village.

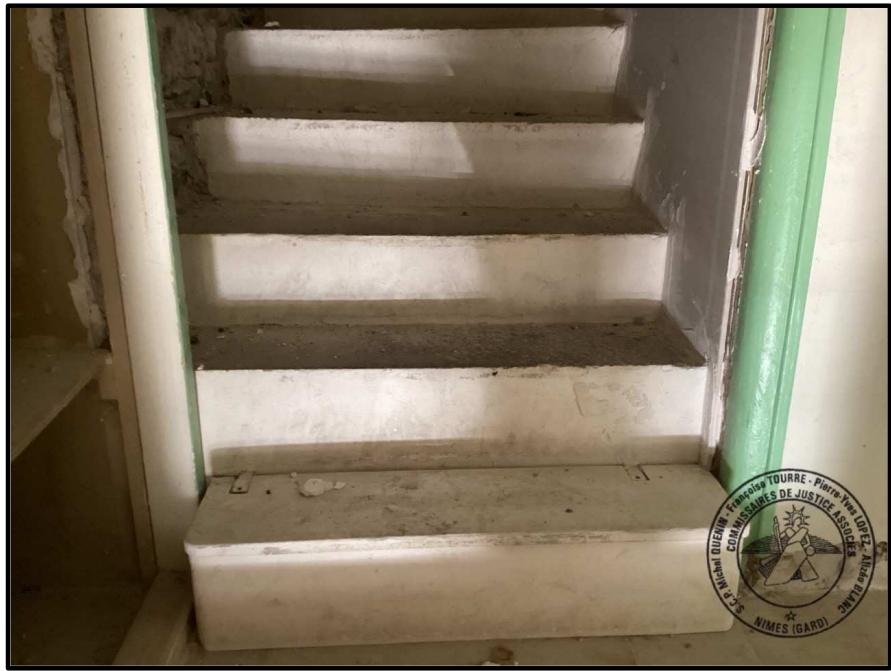
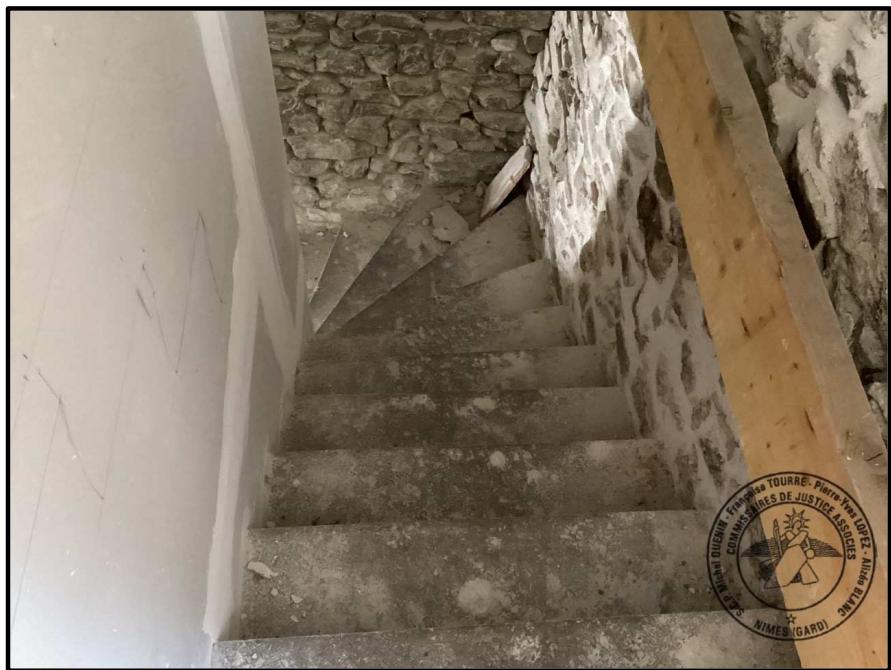
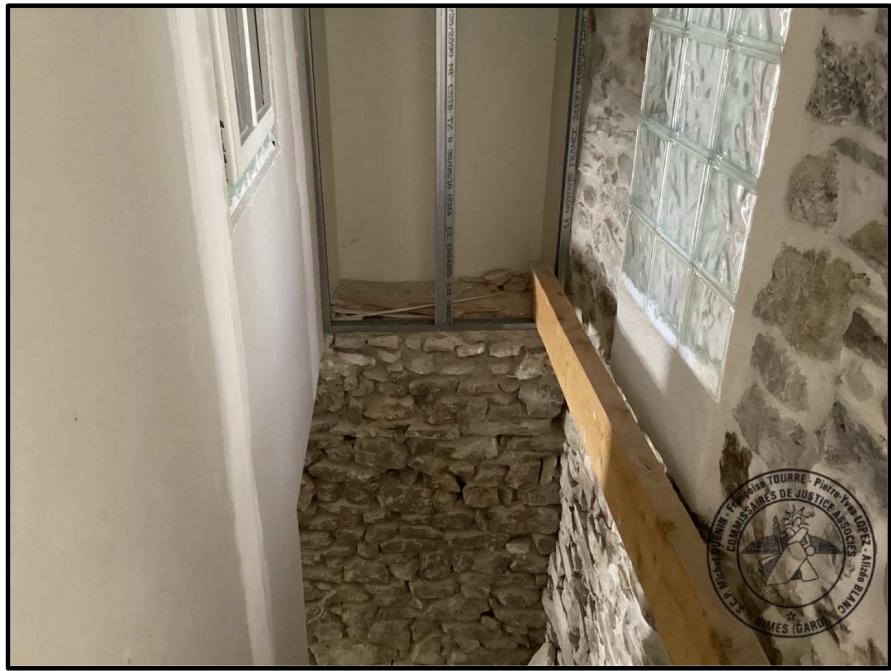
### **6. Escalier**

Un escalier en pierre mène au second étage, lequel est poussiéreux. Nous relevons l'absence de plinthes.

Le mur de droite est recouvert de plaques de placo brut alors que celui de gauche est en pierres apparentes jointées, en état d'usage.

Plafond en plaques de placo brut, avec deux spots lumineux.

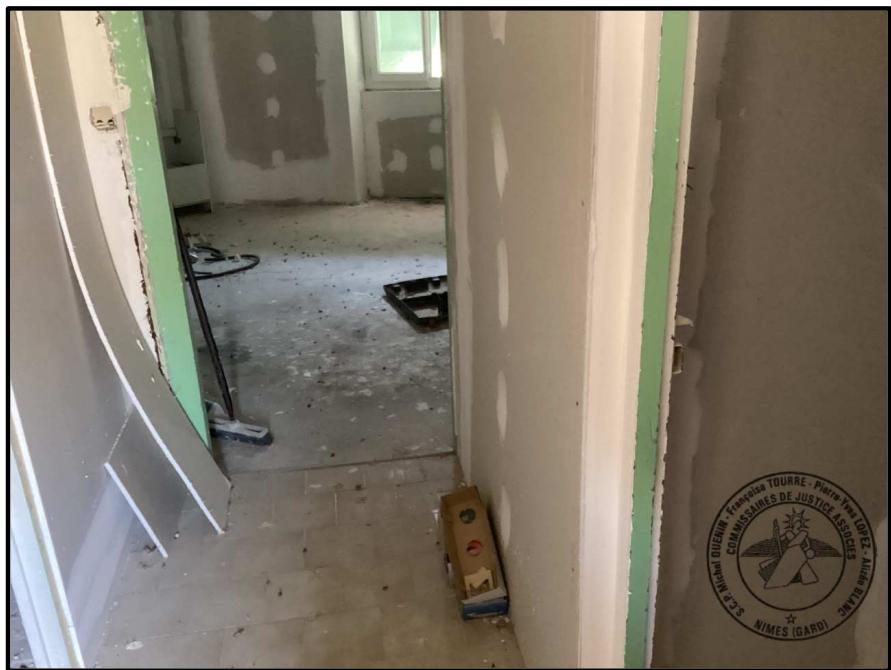
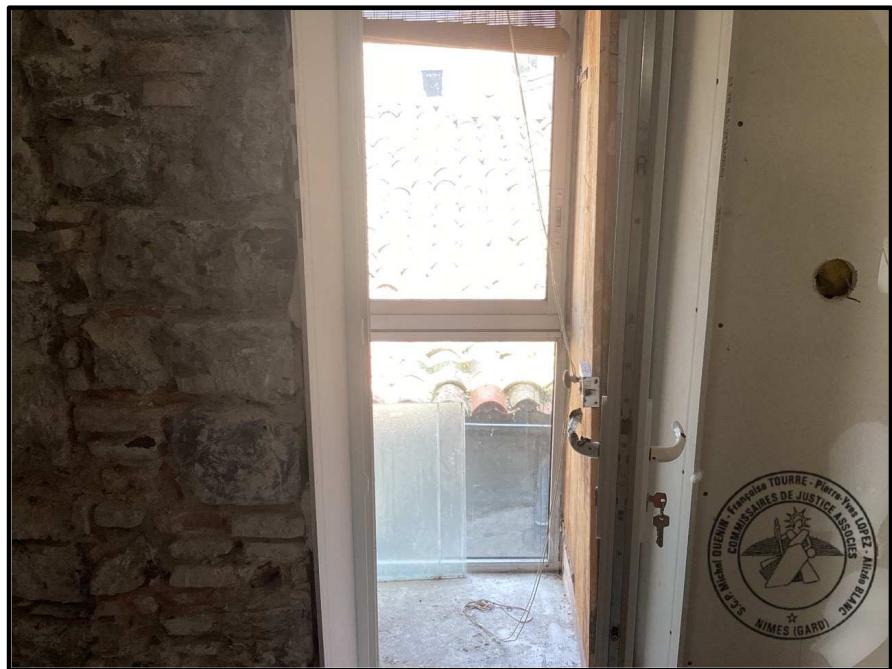
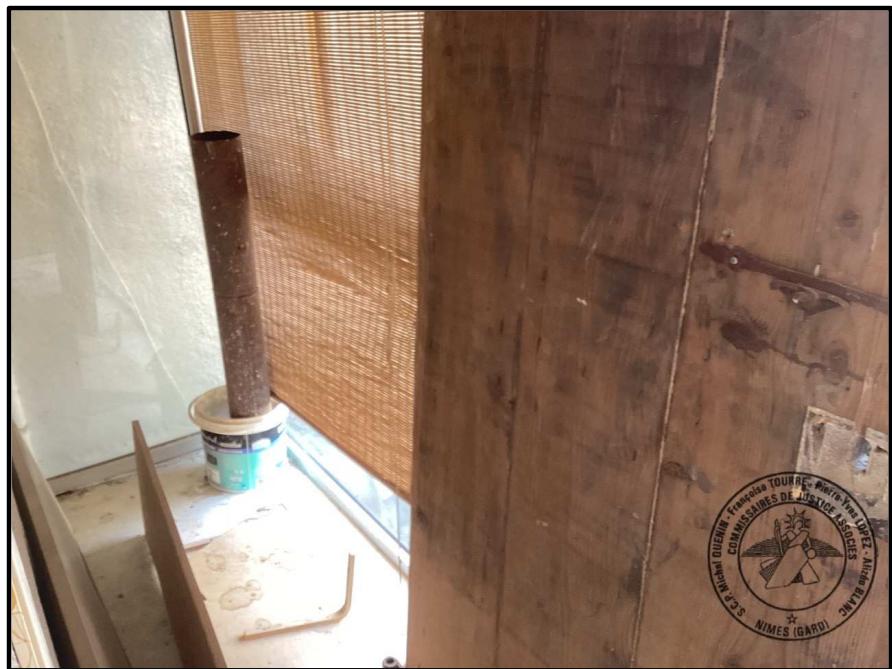
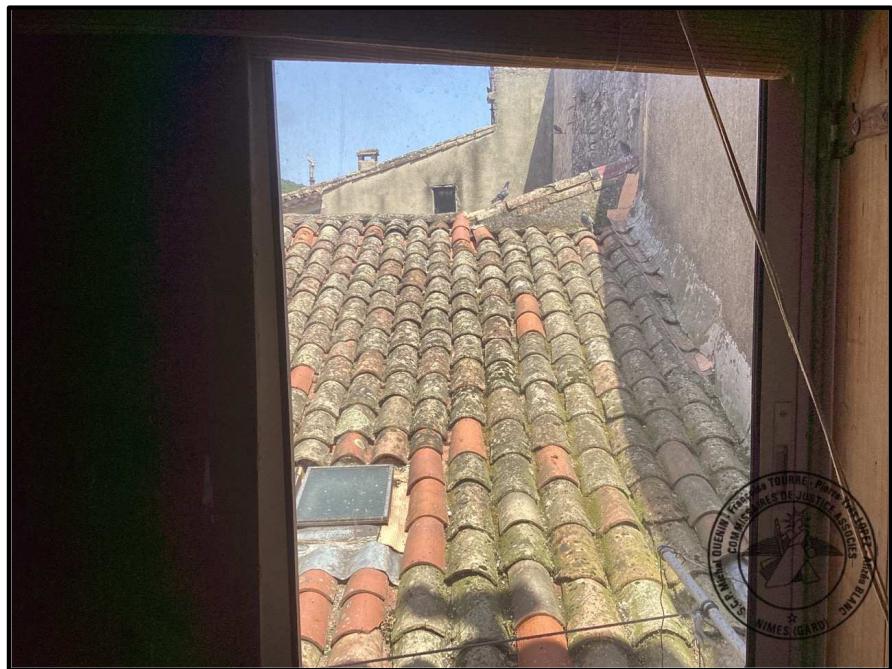
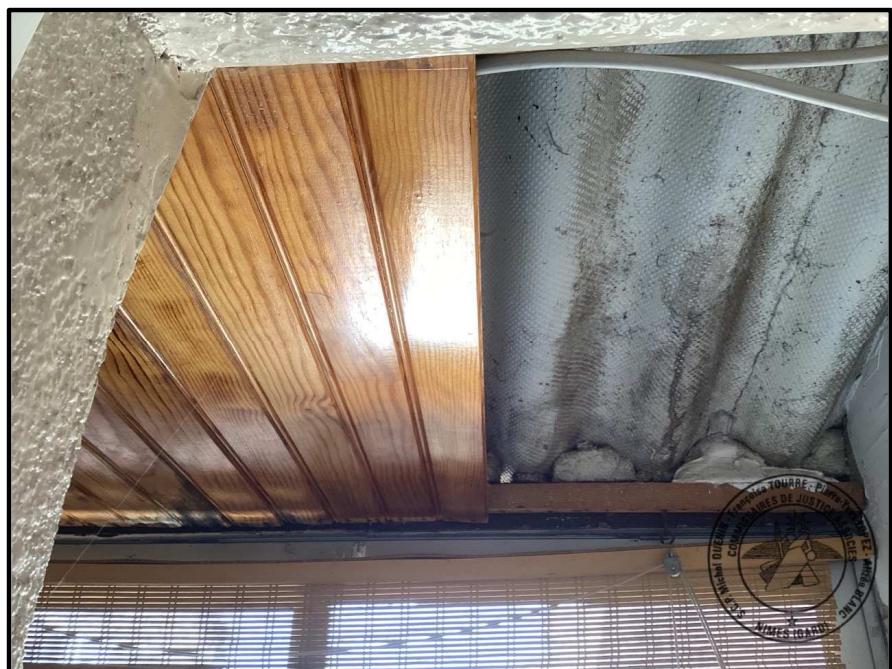
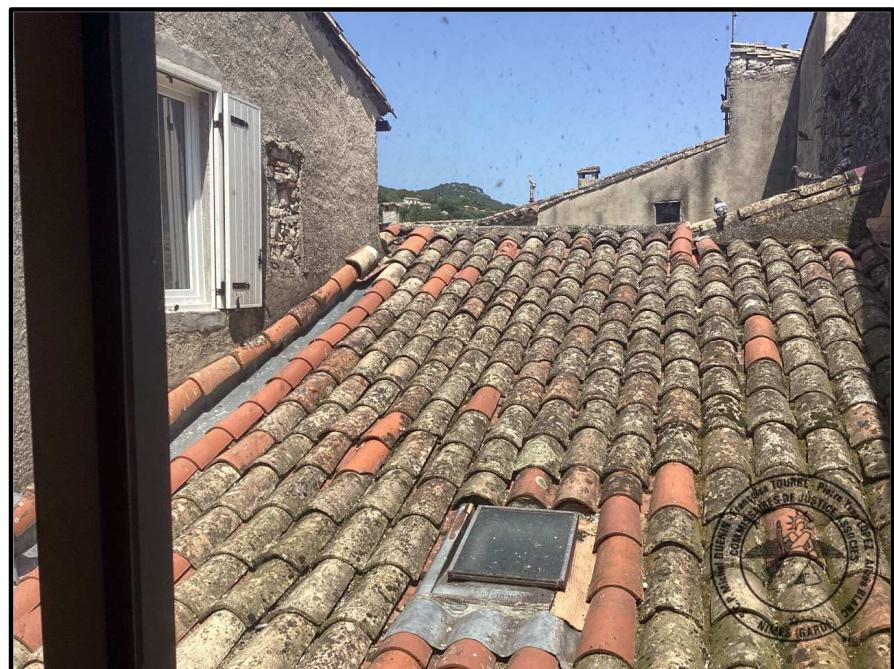
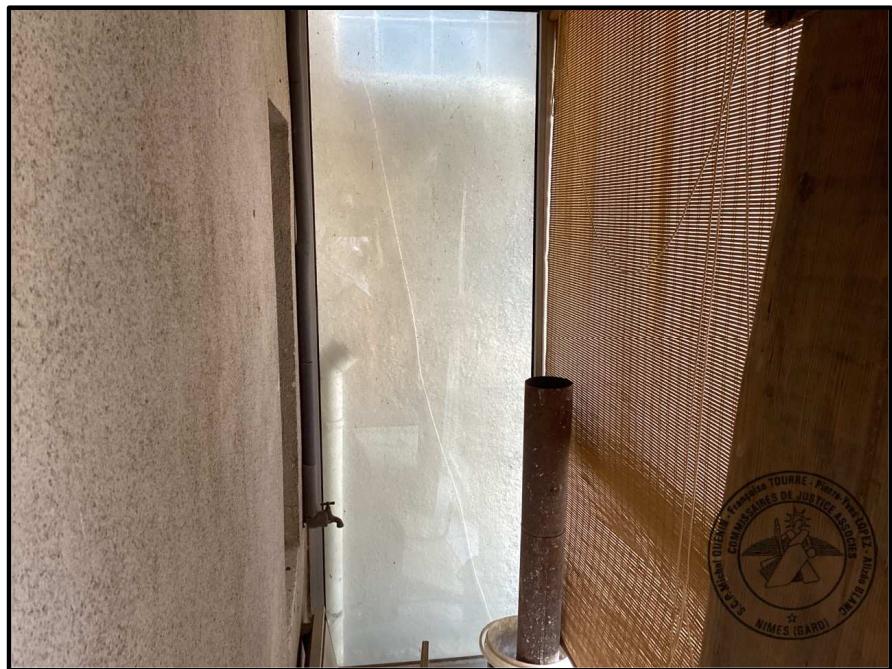
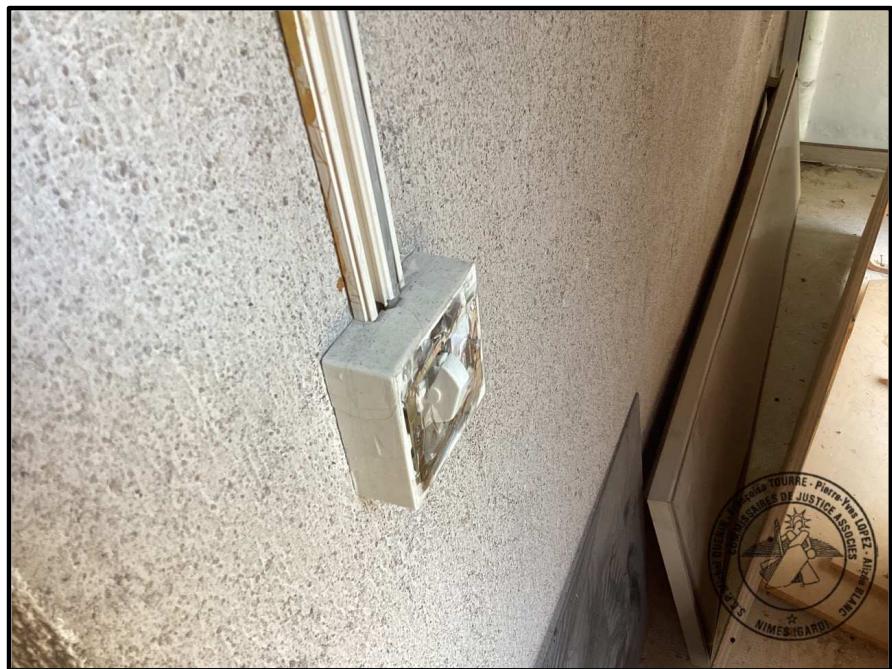
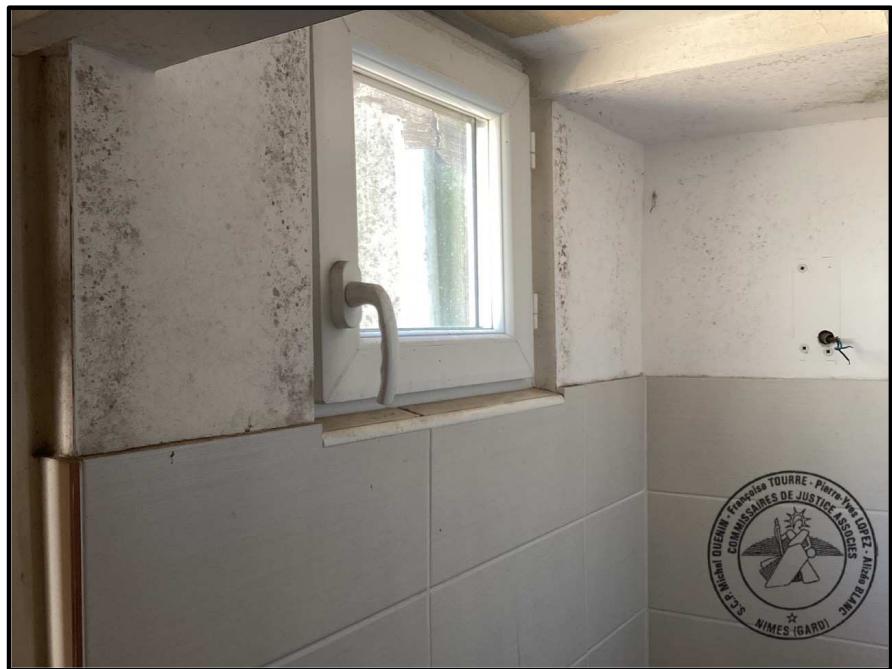
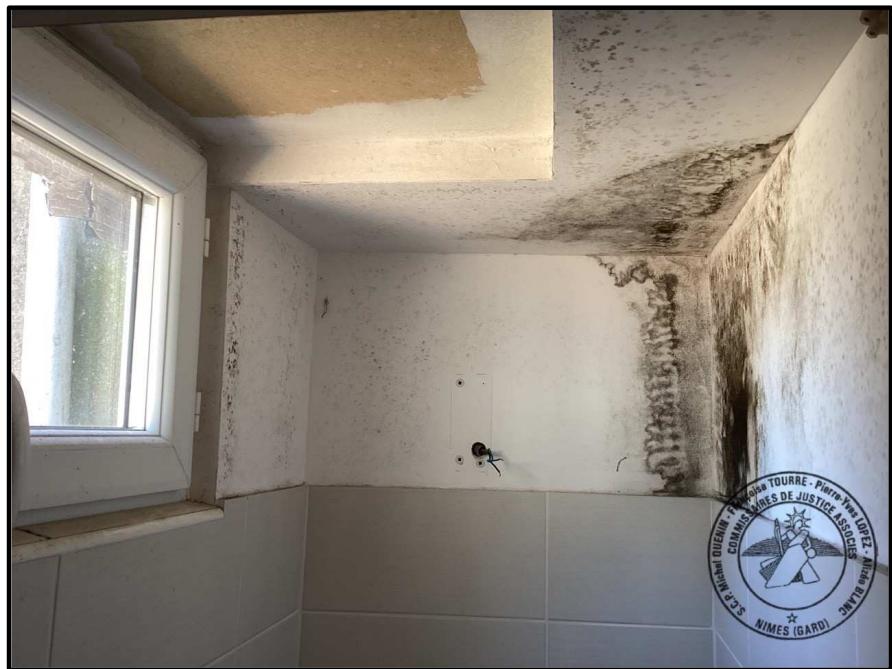
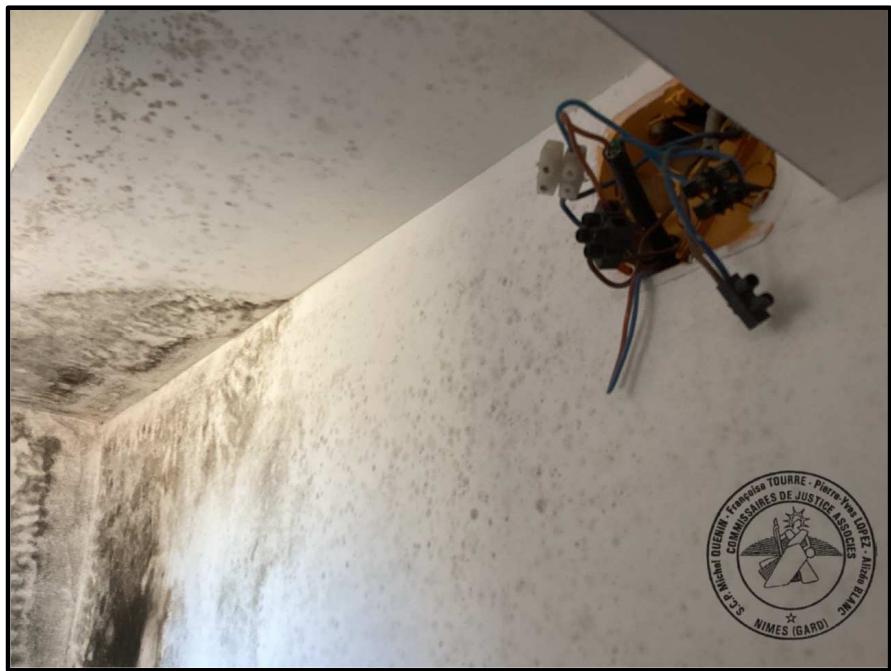
## 7. Couloir et terrasse étage 2

Le sol est carrelé, en état d'usage, poussiéreux et recouvert de divers gravats.

Les murs sont recouverts de plaques de placo brut, de même que le plafond.

Plafond en lambris bois, inachevé, une portion du plafond est dépourvue de lambris, la toiture en tôle est visible. Nous notons quelques traces noirâtres sur le lambris.

Le sol est constitué de parquet bois, sale, en mauvais état.

Les murs sont faïencés aux trois quarts avec des carreaux de couleur blanche et noire, en bon état. Le reste des murs et le plafond sont blanchis, en mauvais état, givré de traces noirâtres de moisissures.

Emplacement pour interrupteur et point lumineux, dépourvus de cache.

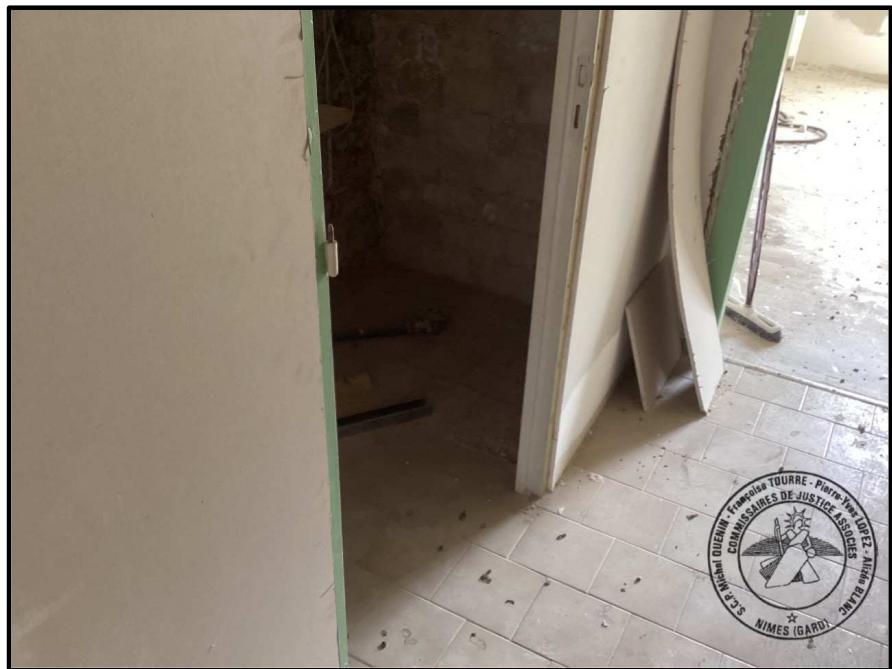
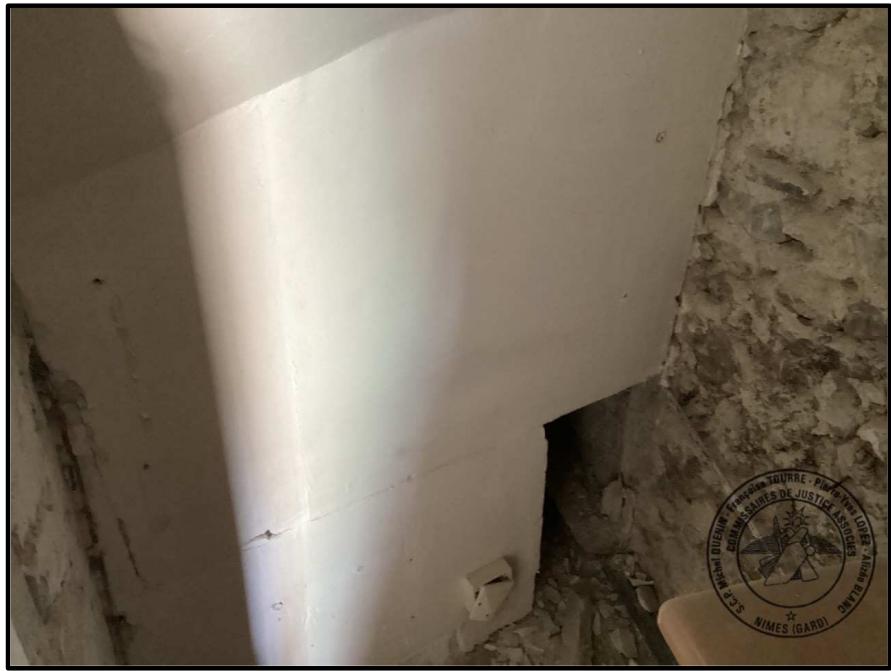
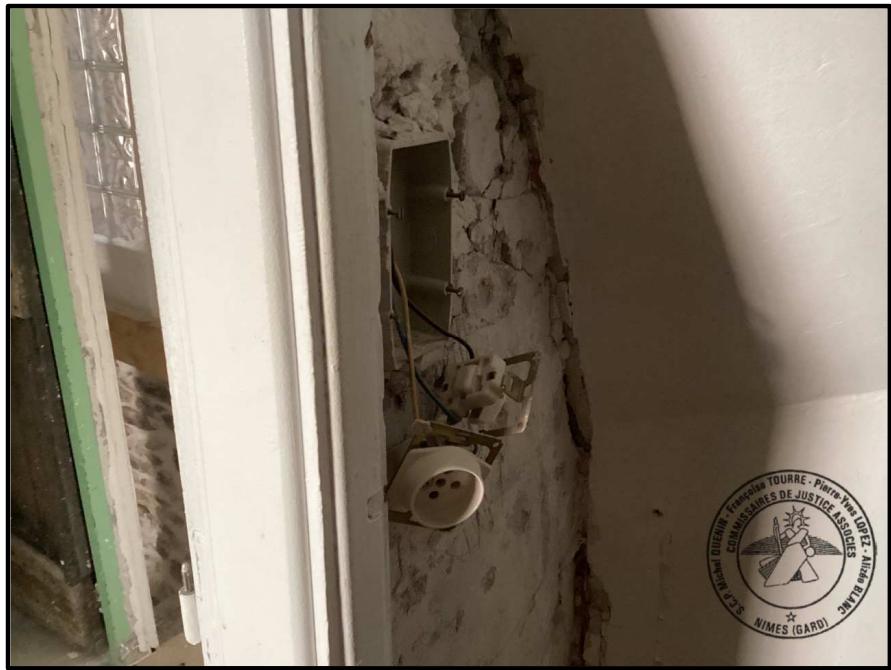
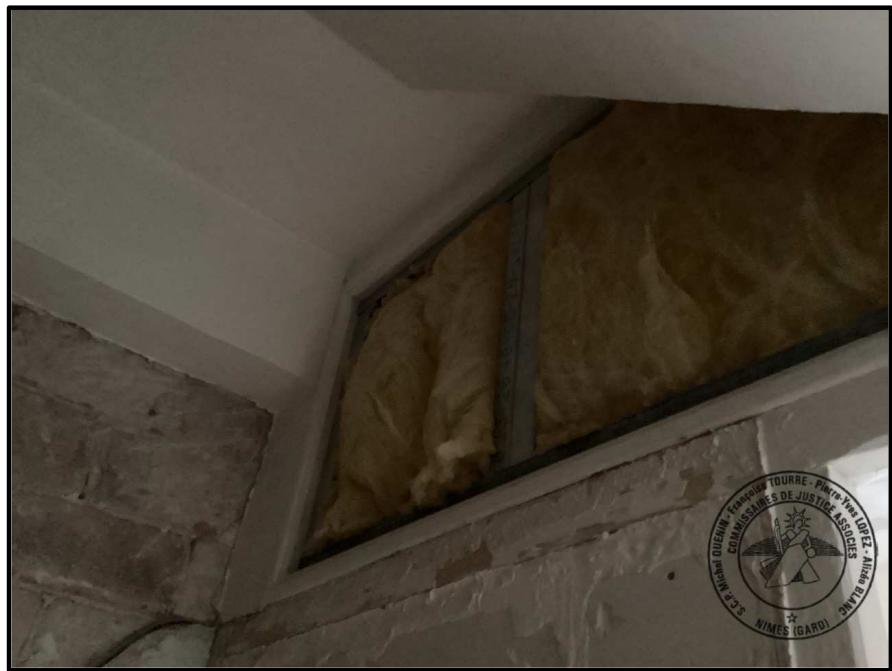
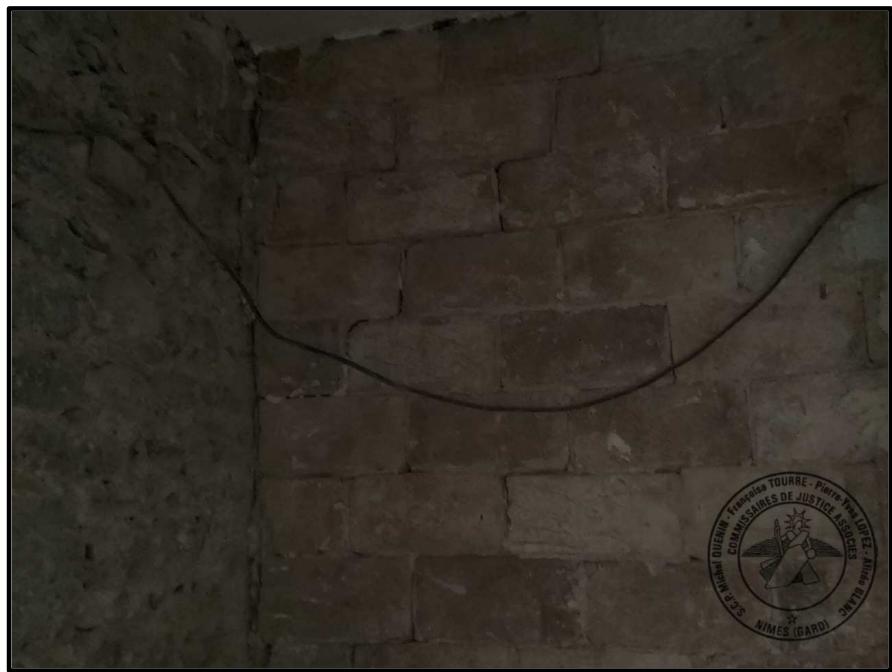
## 8. Salle d'eau sous l'escalier

Le sol est carrelé, ancien, recouvert de poussière.

Le mur du fond est en pierres apparentes jointées, en état d'usage, le reste des murs est soit plâtré, de couleur blanche, soit en pierres lisses jointées ; des pierres sont noircies.

La pièce est équipée d'une vasque avec robinetterie mitigeur encrassé ainsi qu'un robinet avec flexible et pommeau de douche, le tout fixé sur le mur du fond. Nous relevons l'absence de cabine de douche ou de receveur de douche, seule la robinetterie est fixée au mur.

Fils électriques apparents, emplacement pour prise électrique et interrupteur sans cache.

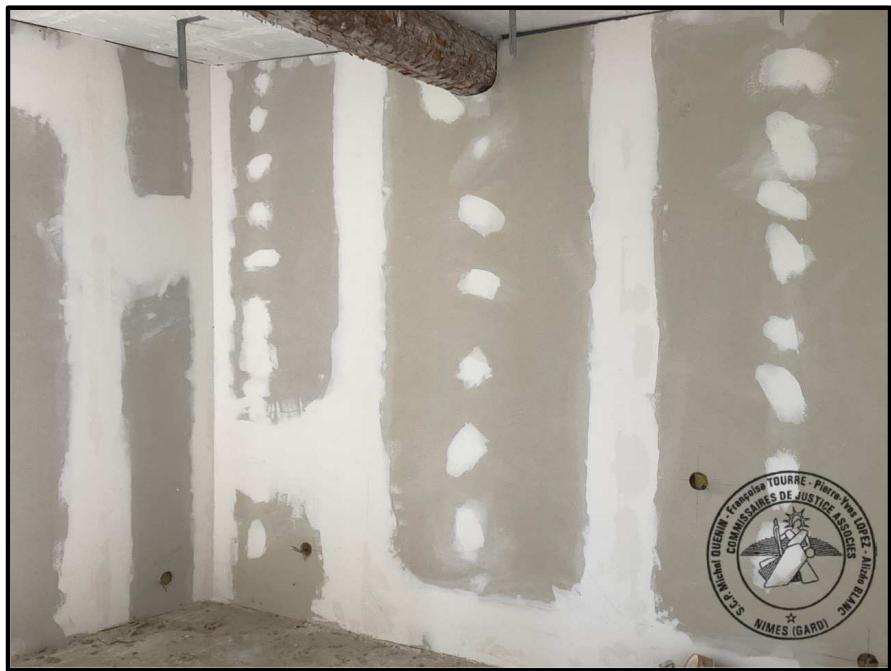
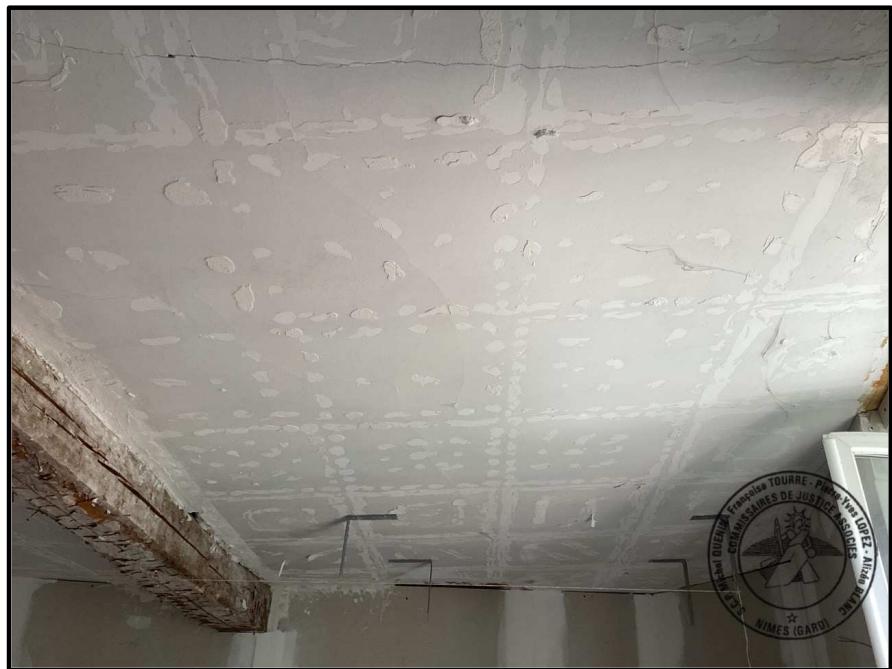
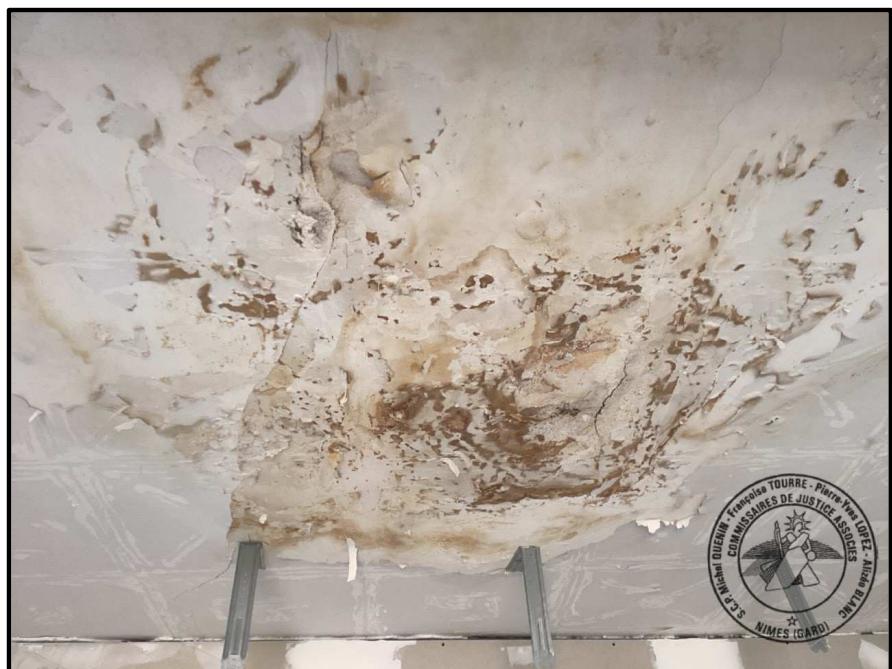
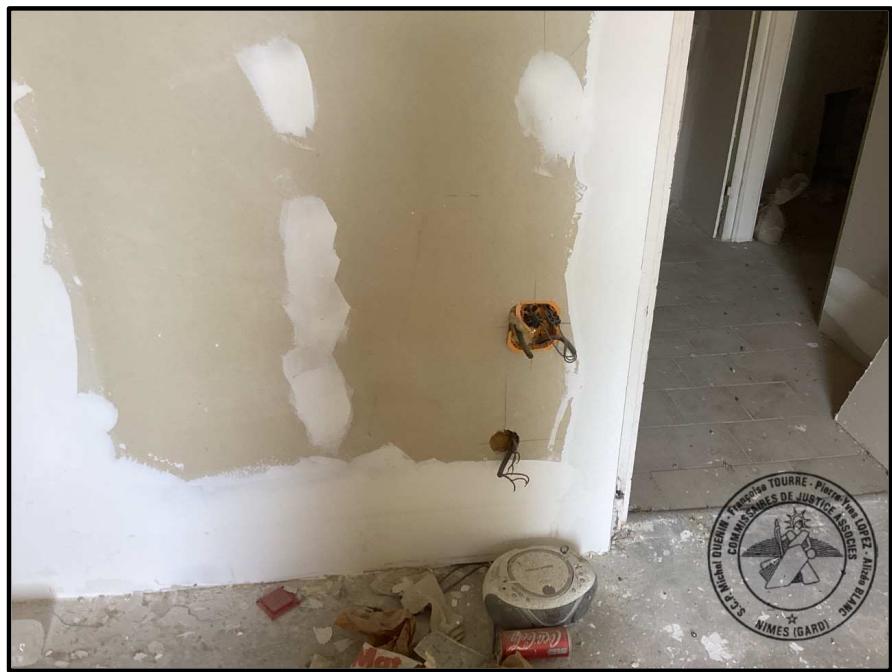
## 9. Pièce au fond - 2ème étage

Le sol est en béton brut, sale, recouvert de gravats.

Le plafond est blanchi, à l'état brut, la peinture s'écaille. Nous relevons de plots de colle blanchâtre sur toute l'étendue du plafond. Poutre bois en mauvais état, recouverte de clous rouillés ; le bois s'écaille.

Nous relevons une auréole importante en plafond, de couleur marron, signe d'infiltration d'eau.

La pièce est ajourée côté rue au moyen d'une fenêtre double battant, menuiserie PVC blanche, avec volets double vantaux bois peint, en mauvais état.

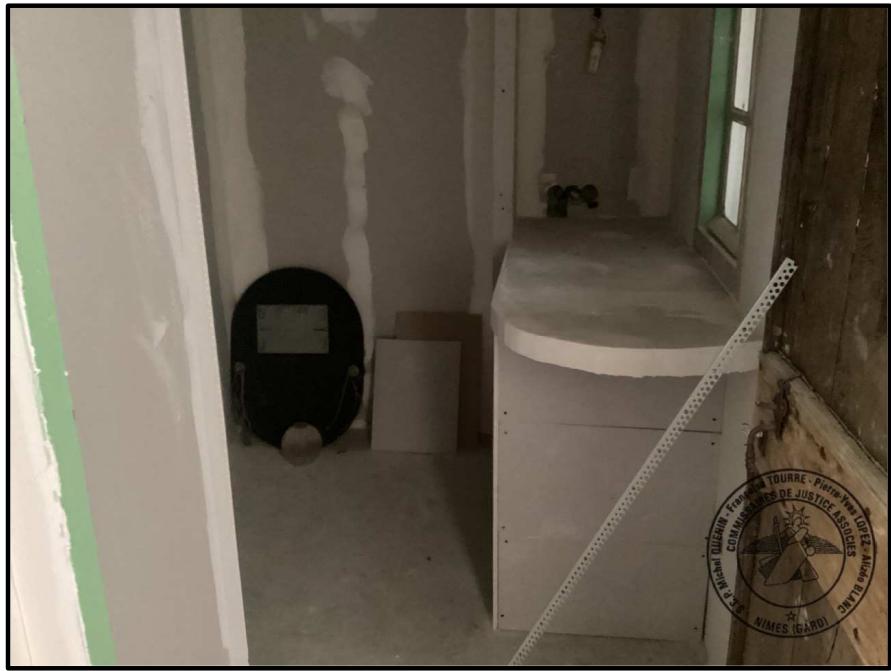
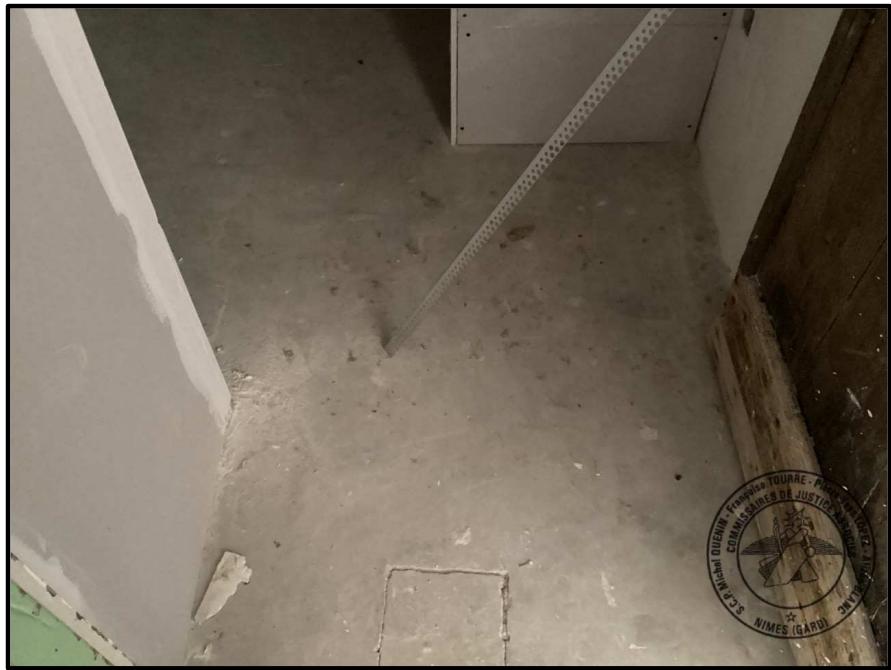
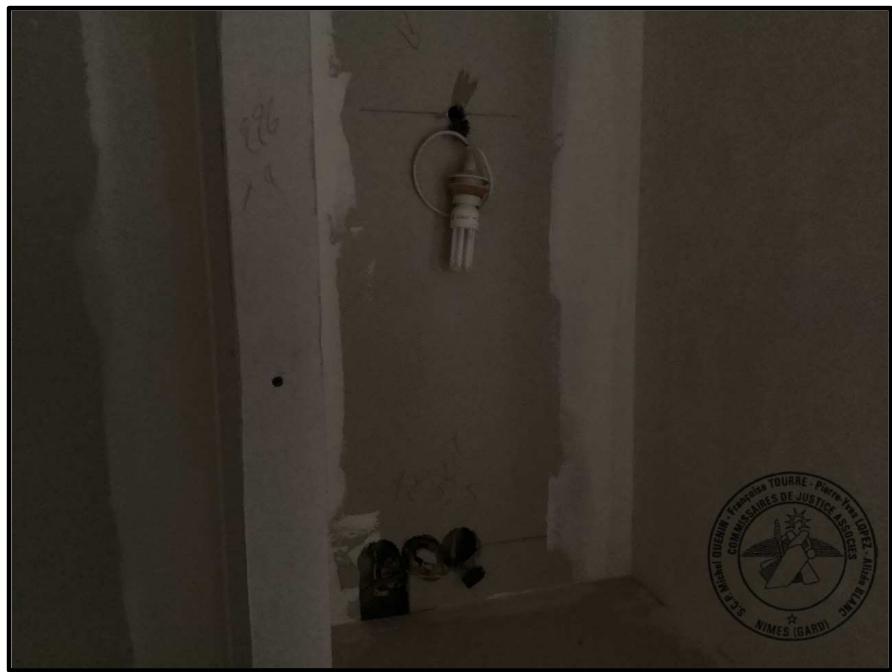
## 10. Pièce droite dressing

Le sol est constitué d'une dalle de béton brut, en état d'usage.

Les murs et le plafond sont constitués de plaque de placo brut, en état d'usage, avec emplacement pour points lumineux et prises électriques.

Un petit tableau électrique pend du plafond, au-dessus de la porte de communication.

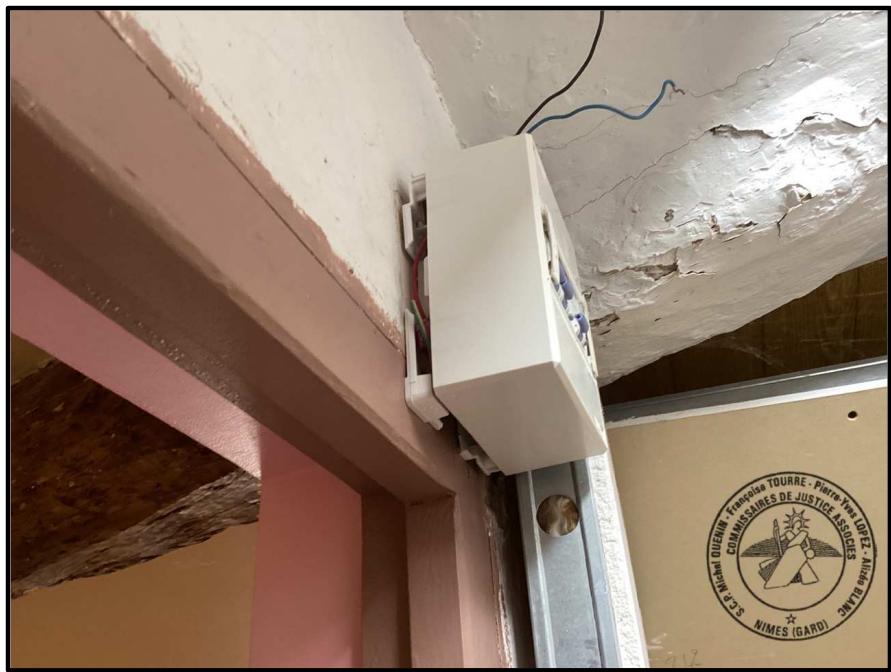
## 12. Palier 3ème étage

Le sol est constitué d'un parquet bois, très sale.

Les murs et le plafond sont plâtrés, blanchis, la peinture est largement écaillée.

Un emplacement pour interrupteur dépourvu de cache.

Un tableau divisionnaire au mur.

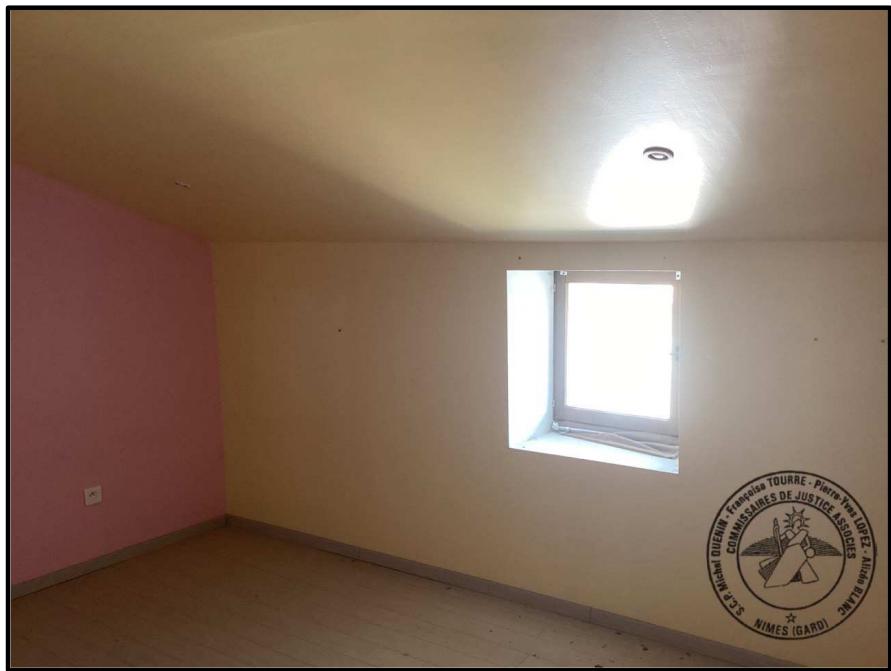
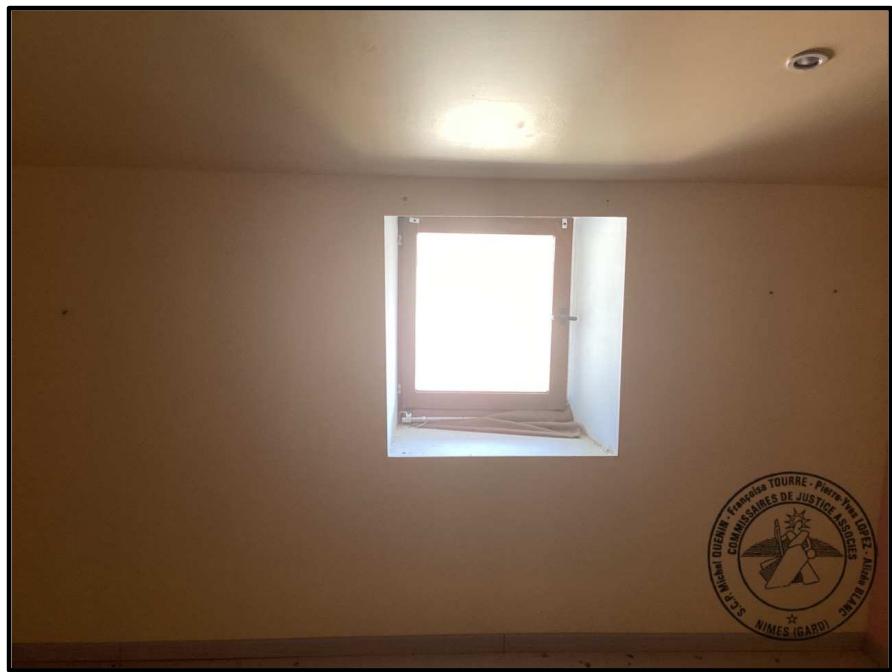
## 13. Chambre

Nous y accédons au moyen d'une porte vitrée ISO plane, de couleur claire, dépourvue de poignée.

Le sol est revêtu d'un parquet bois, de couleur claire, en bon état.

Le plafond est peint de couleur jaune, avec poutre centrale en bois. Nous relevons des traces blanchâtres sur la poutre.

Les caches des interrupteurs et prises électriques sont en place, un cache est manquant.

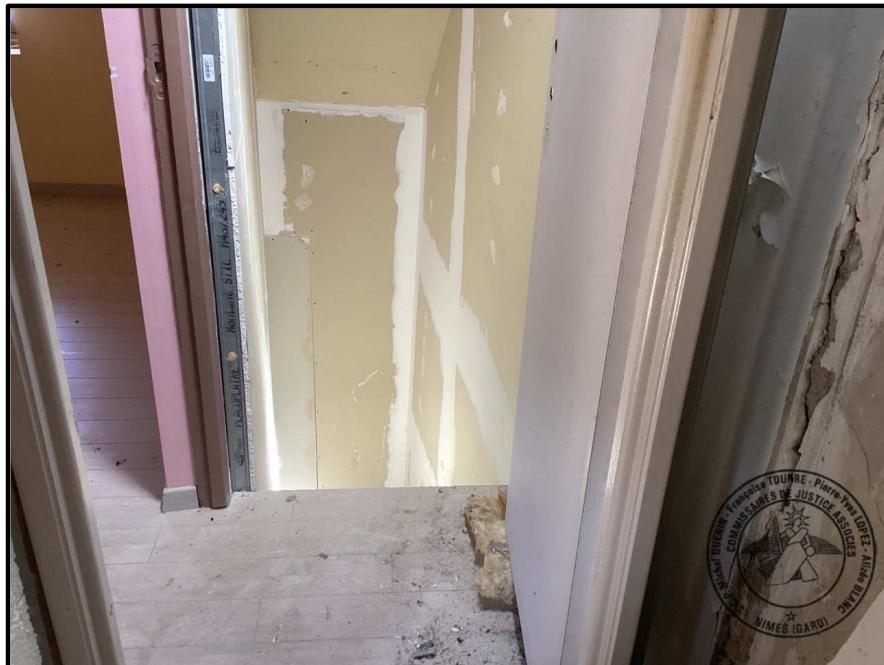
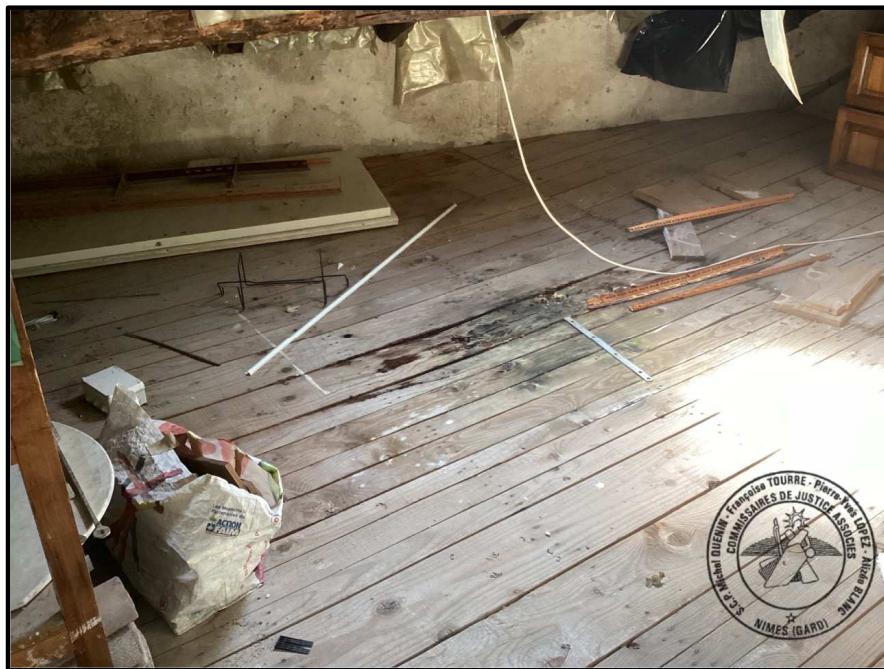
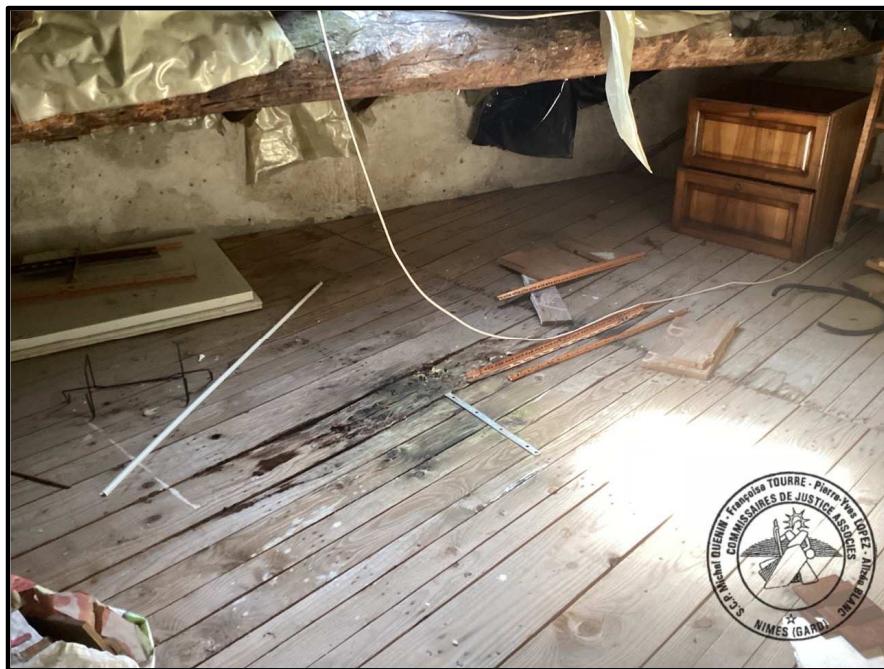
## 14. Grenier

Murs en béton brut, écroutés.

Toiture en pente, avec charpente bois et poutre bois ancienne. Les poutres et la charpente présentent des traces noirâtres d'humidité. En intérieur, la charpente est recouverte de revêtement plastique, noir et jaune.

Une ouverture de type velux, dépourvue de vitrage. Nous relevons une trace noirâtre d'humidité sur le parquet sous cette ouverture.
