DOSSIER DE DIAGNOSTICS TECHNIQUES

Référence : **6868 BLASCO**
Date de visite : **06/12/2024**
Date du rapport : **06/12/2024**
Opérateur de repérage : **BONNET Laurent**

Bien : **Maison individuelle**

Adresse :
**4 impasse du Chardonnay
30250 SOMMIÈRES**

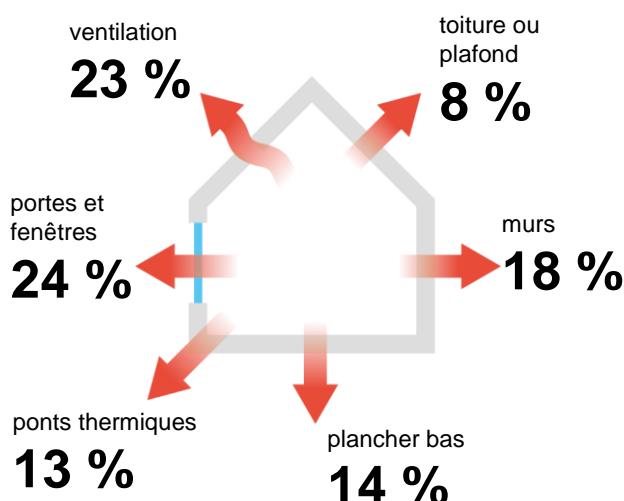
Schéma des déperditions de chaleur

Performance de l'isolation

INSUFFISANTE MOYENNE BONNE TRÈS BONNE

Système de ventilation en place

VMC SF Auto réglable de 2001 à 2012

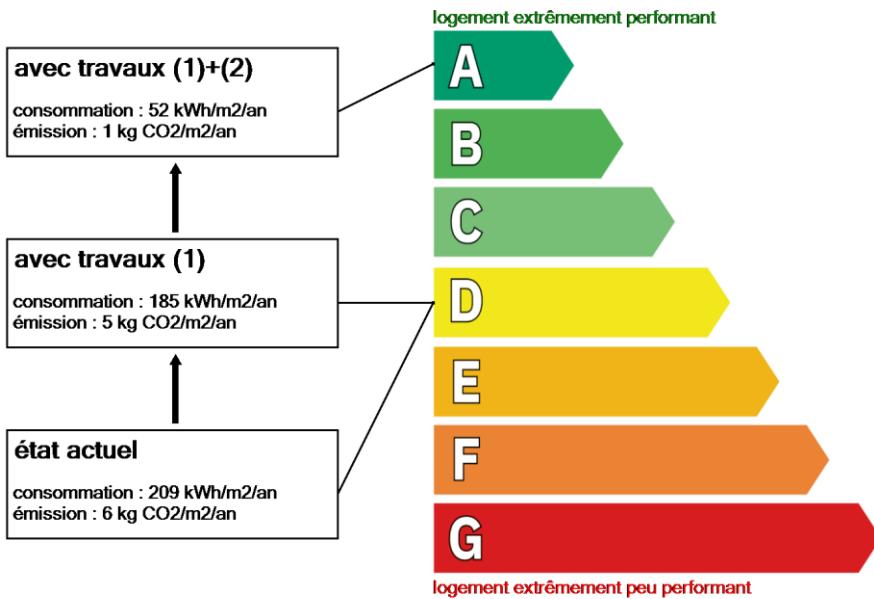
Évolution de la performance après travaux

Les travaux essentiels montant estimé : 4083 à 6628 €

lot	description	performance recommandée
toiture et combles	Isolation du plancher bas des combles perdus : Isolation des planchers bas des combles perdus par laine de roche répandue en vrac manuellement sur plancher, entre les solives ou entraits de fermettes. R = 7 m2.K/W. Ne pas négliger l'isolation des faux combles, des cloisons de redressement et des combles perdus. Ménager impérativement une lame d'air de plus de 2 cm pour la ventilation de la charpente	R = 7 m2.K/W
ventilation	Installer une VMC Hygroréglable type B : Installer une VMC Hygroréglable type B

Les travaux à envisager montant estimé : 23000 à 29000 €

lot	description	performance recommandée
eau chaude sanitaire	Remplacement par un chauffe eau thermodynamique : Remplacement du chauffe-eau par un chauffe-eau thermodynamique	
chauffage	Pompe à chaleur Air/eau : Installation d'une pompe à chaleur air / eau avec radiateurs équipés de robinets thermostatiques et une horloge de programmation centralisée.

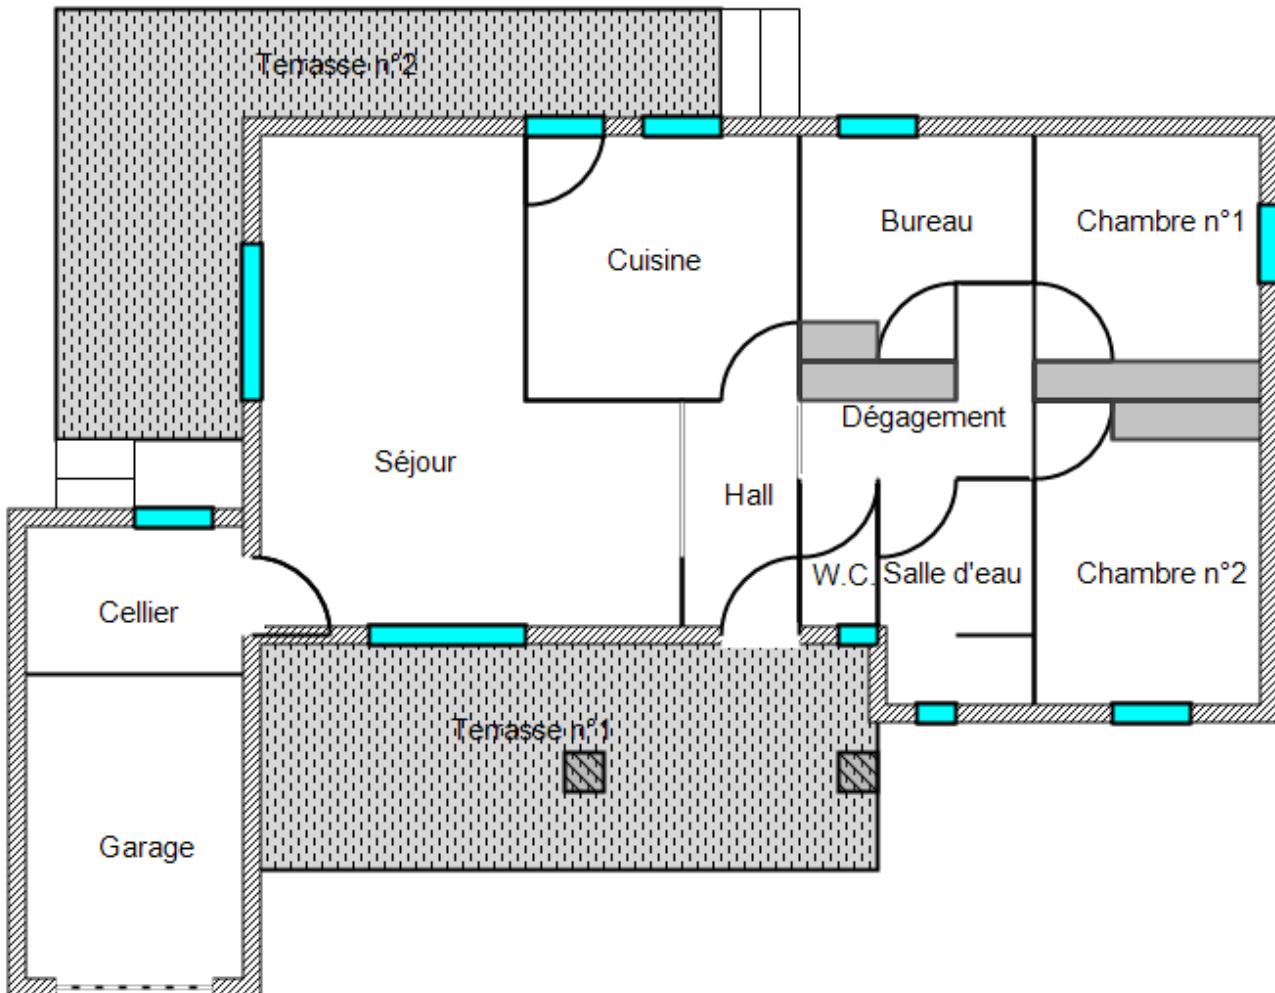
Croquis

WC, salle d'eau, chambre n°2, extérieur: Indice d'infestation d'agents de dégradations biologiques du bois autres que termites.
