DOSSIER DE DIAGNOSTICS TECHNIQUES

Référence : **6999 MARTINEZ**
Date de visite : **25/06/2025**
Date du rapport : **03/07/2025**
Opérateur de repérage : **BONNET Laurent**

Bien : **Maison individuelle**

Adresse :
**1 rue André Gaches
30170 SAINT-HIPPOLYTE-DU-FORT**

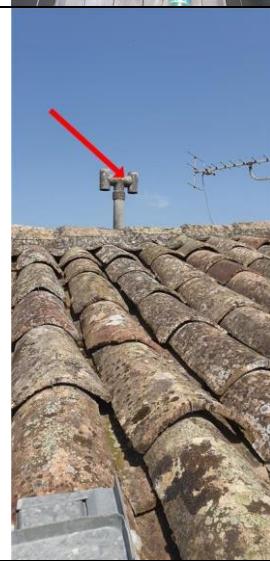
19	Couverture	3ème	Conduit de fluide n°1	Plafond	Amiante ciment	Jugement personnel	Matériaux non dégradé

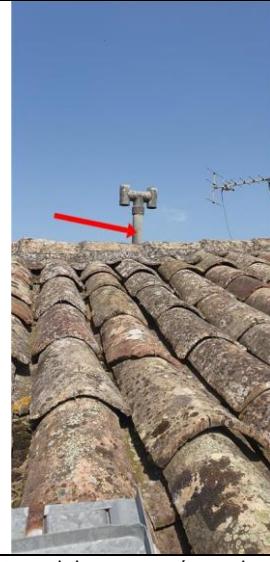
Conduit de fluide n°2	Plafond	Amiante ciment	Jugement personnel	Matériaux non dégradé

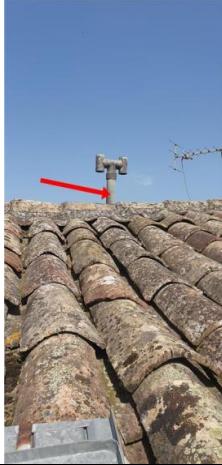
ELEMENT : Conduit de fluide n°2

Nom du client	Numéro de dossier	Pièce ou local
MARTINEZ et HELLUIN	6999 MARTINEZ	3ème - Couverture
Matériaux	Date de prélèvement	Nom de l'opérateur
Amiante ciment		BONNET Laurent
Localisation		Résultat
Conduit de fluide n°2 - Plafond		Présence d'amiante
Résultat de la grille d'évaluation		
Evaluation périodique		
Emplacement

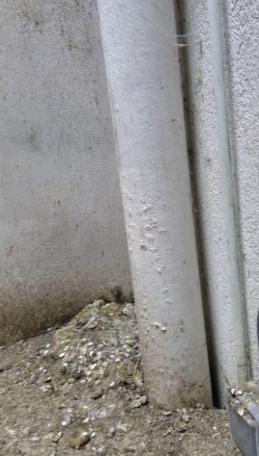
ELEMENT : Conduit de fluide n°1

Nom du client	Numéro de dossier	Pièce ou local
MARTINEZ et HELLUIN	6999 MARTINEZ	RDC - Cour
Matériaux	Date de prélèvement	Nom de l'opérateur
Amiante ciment		BONNET Laurent
Localisation		Résultat
Conduit de fluide n°1 - A		Présence d'amiante
Résultat de la grille d'évaluation		
Evaluation périodique		
Emplacement

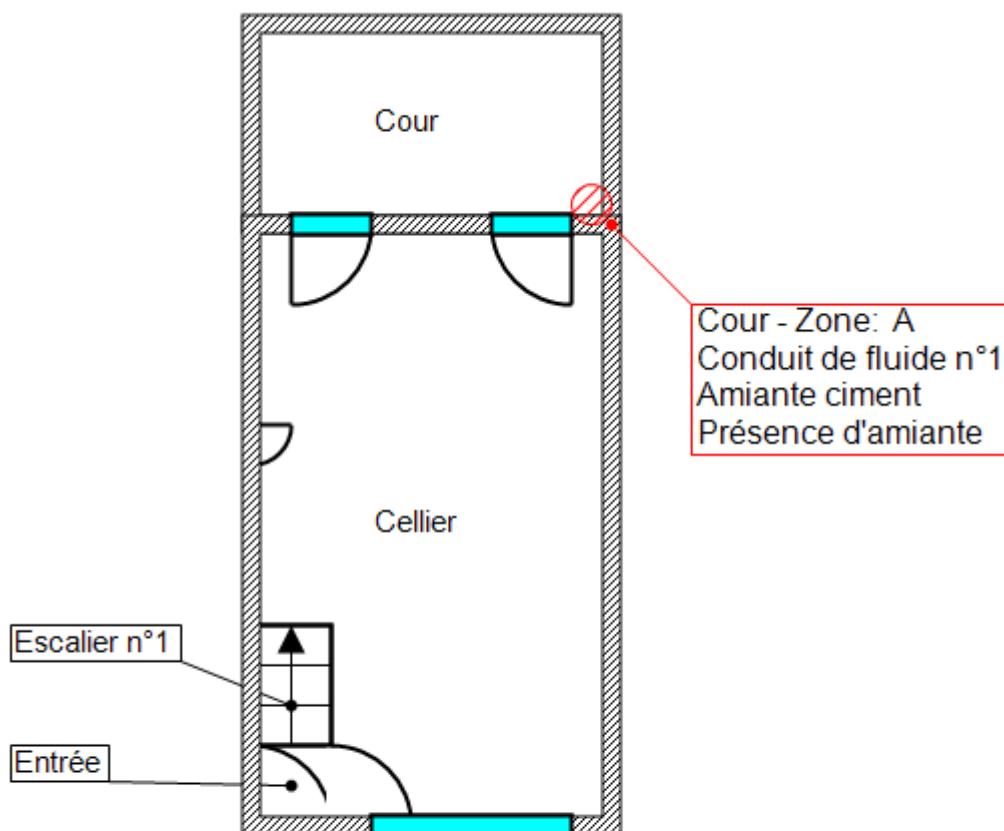
PLANCHE DE REPERAGE USUEL				Adresse de l'immeuble :	1 rue André Gaches 30170 SAINT-HIPPOLYTE-DU-FORT
N° dossier :	6999 MARTINEZ				
N° planche :	1/5	Version: 0	Type : Croquis	Bâtiment – Niveau :	Croquis - Rez-de-chaussée
Origine du plan :	Cabinet de diagnostics

Matériaux de la liste B

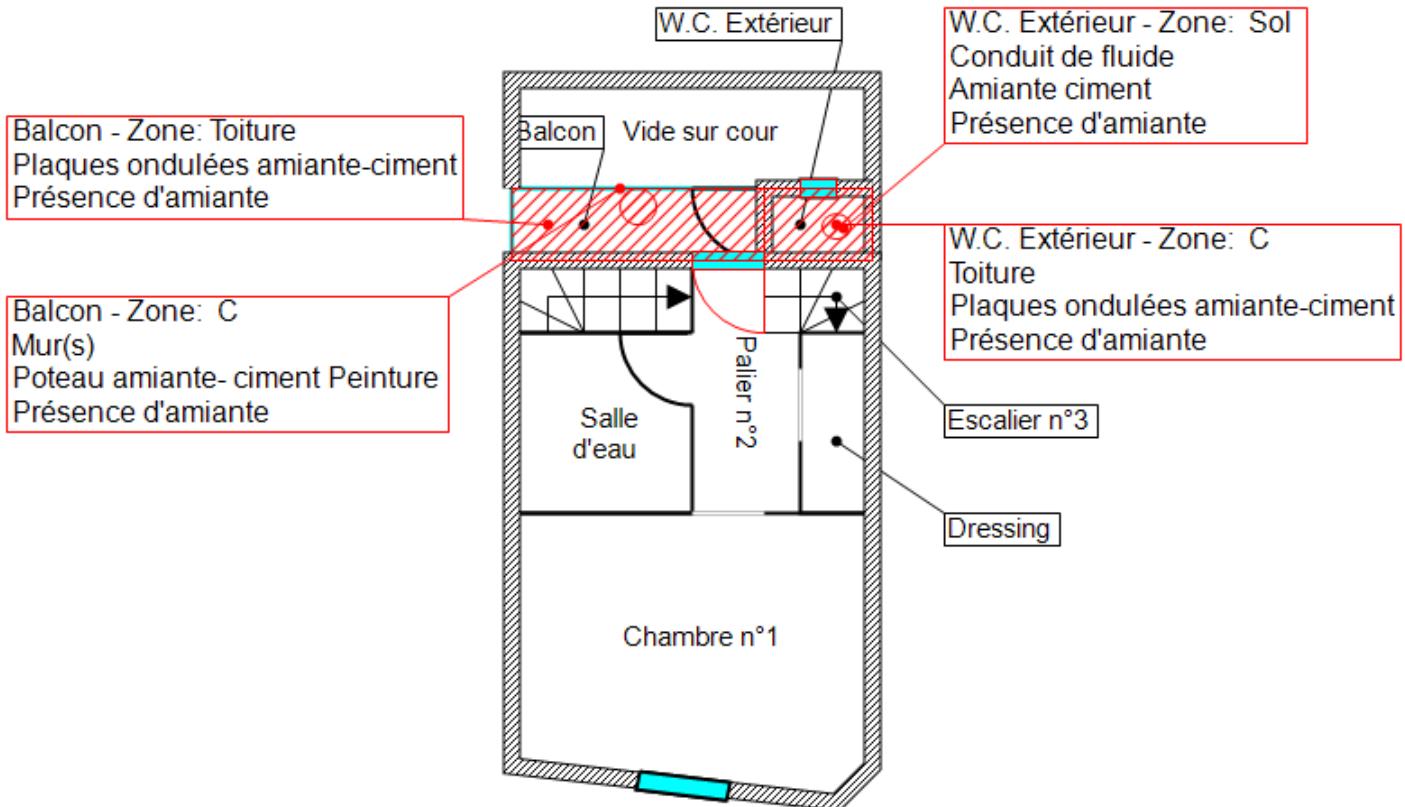
N° dossier :	6999 MARTINEZ			Adresse de l'immeuble :	1 rue André Gaches 30170 SAINT-HIPPOLYTE-DU-FORT
N° planche :	3/5	Version:	0	Type :	Croquis
Origine du plan :	Cabinet de diagnostics		Bâtiment – Niveau :	Croquis - 2ème étage

Matériaux de la liste B

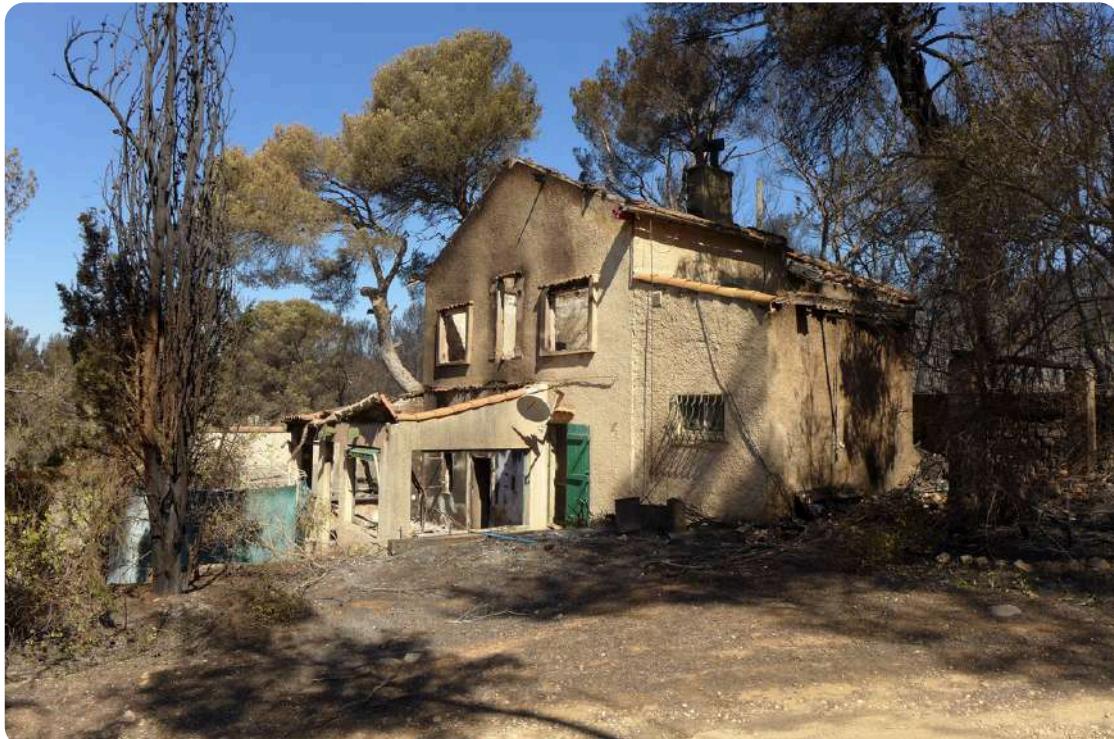
Maison non débroussaillée, partiellement détruite par le passage d'un feu, Rognac (13), source : ONF.
