# CERTIFICAT DE SUPERFICIE PRIVATIVE « LOI CARREZ »

Rapport n° : DF-2504-835-CA

Adresse : 117, rue Loubon 13003 MARSEILLE 03

Type : Habitation (partie privative d'immeuble) 4 pièces / Lot(s) n° : 37 et 40

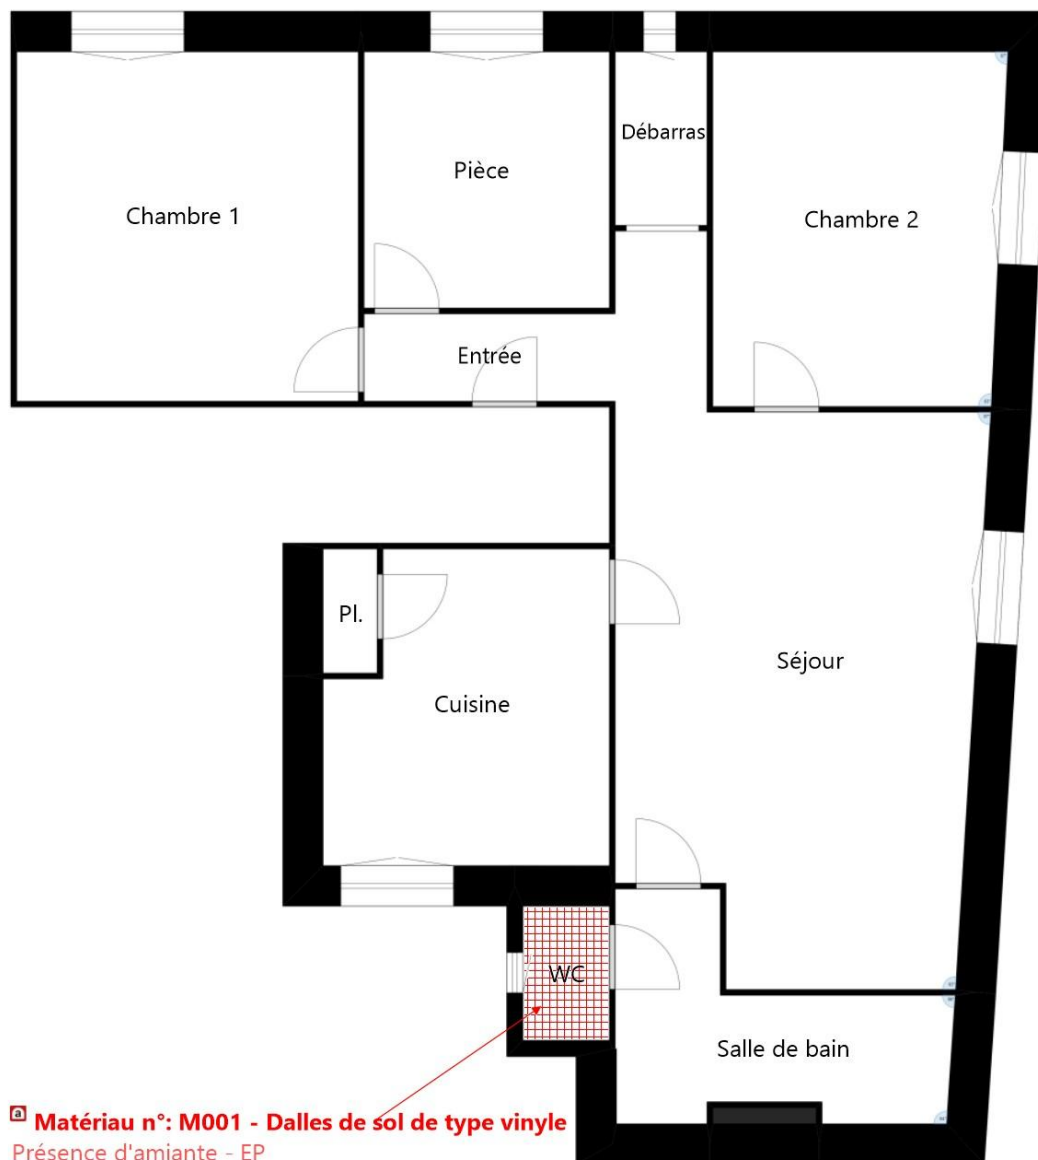
### - Annexe 1 – Schéma de repérage n° : DF-2504-835

Planche (croquis) de repérage technique effectué par le cabinet : Adk Diag 13, auteur : David FREGE  
Dossier n° DF-2504-835 du 15/04/2025  
Adresse du bien : 117, rue Loubon (37 et 40) 13003 MARSEILLE 03
