PROCES-VERBAL DESCRIPTIF

LICITATION DU BIEN IMMOBILIER :

Situé 6 avenue de la Valade, 31380 Montastruc La Conseillère,
Cadastré section C n°1099 et 1100

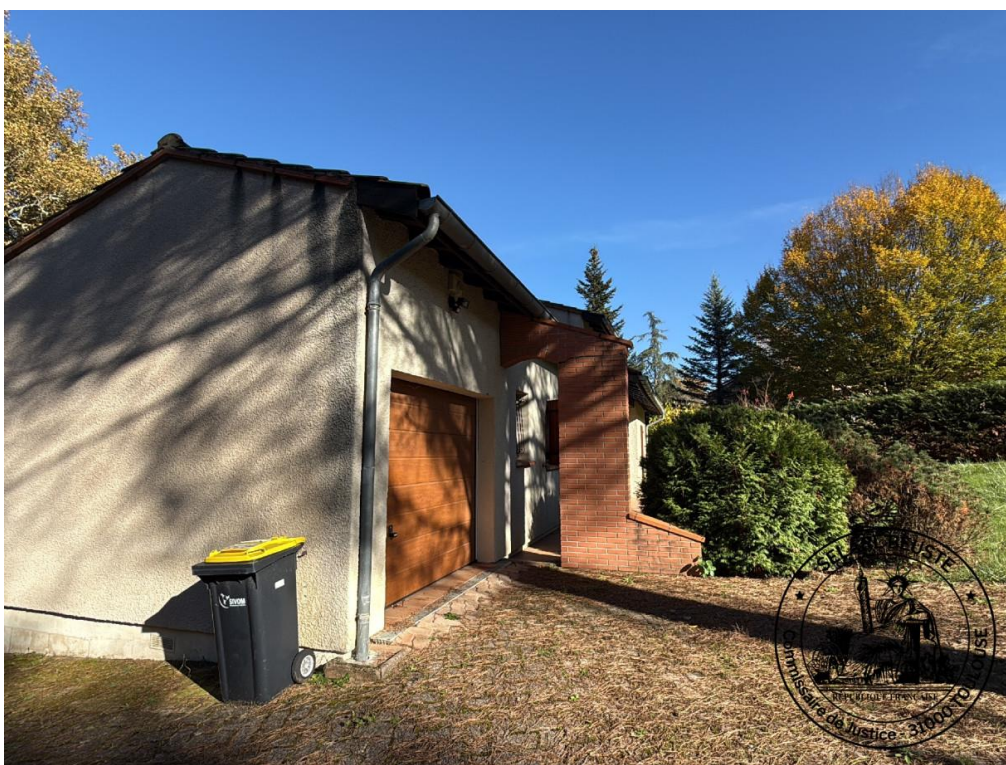
Photographie n° 29

Je note qu'une arche en briques est en place entre le trottoir recouvert d'une avancée et le garage, avec une fissure visible au niveau de l'arc.

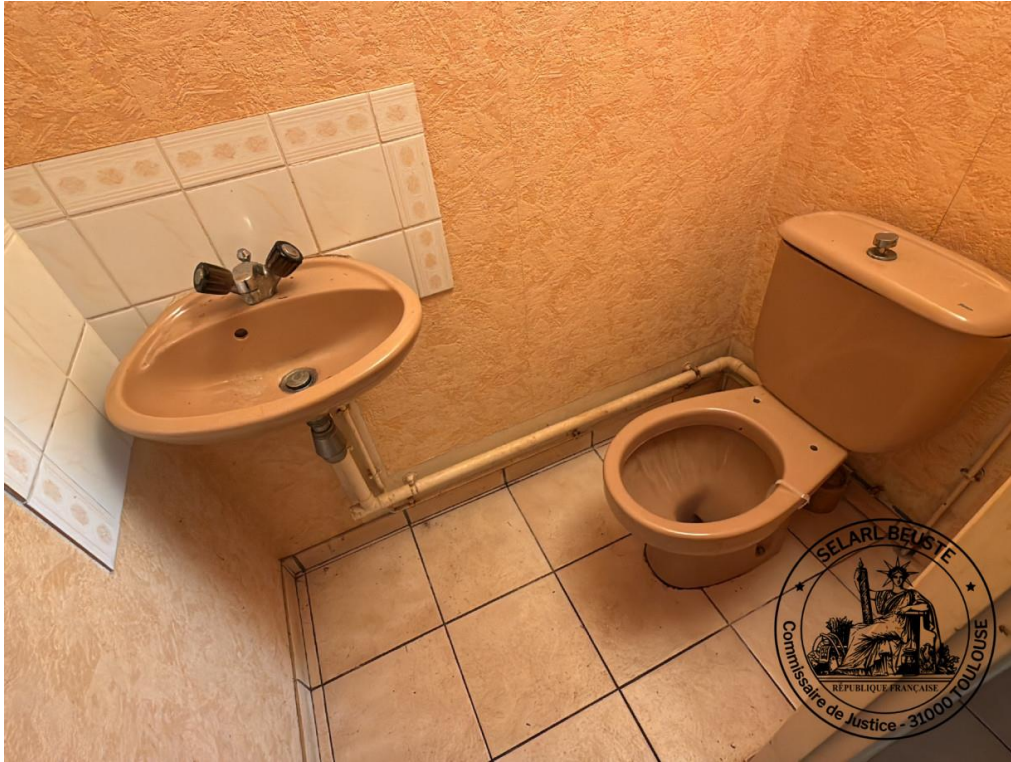
Photographie n° 44

J'observe un sol en carrelage céramique clair en état d'usage, avec une trame de joints régulière et une teinte homogène. Les joints présentent une trame régulière et les liaisons au pied des murs sont continues. Les plinthes sont en carrelage en état d'usage. Je relève des traces sombres localisées en périphérie, le long de la plinthe, sous forme de salissures ponctuelles sur certaines dalles. Aucune fissure marquée n'est visible.

Je remarque une porte peinte en couleur rose, avec parements de porte et encadrement de porte visibles. Les jeux visuels sont réguliers et l'alignement avec l'hubrisserie de porte est constant. La porte ouvre et ferme correctement. Des traces sont présentes sur la surface peinte.

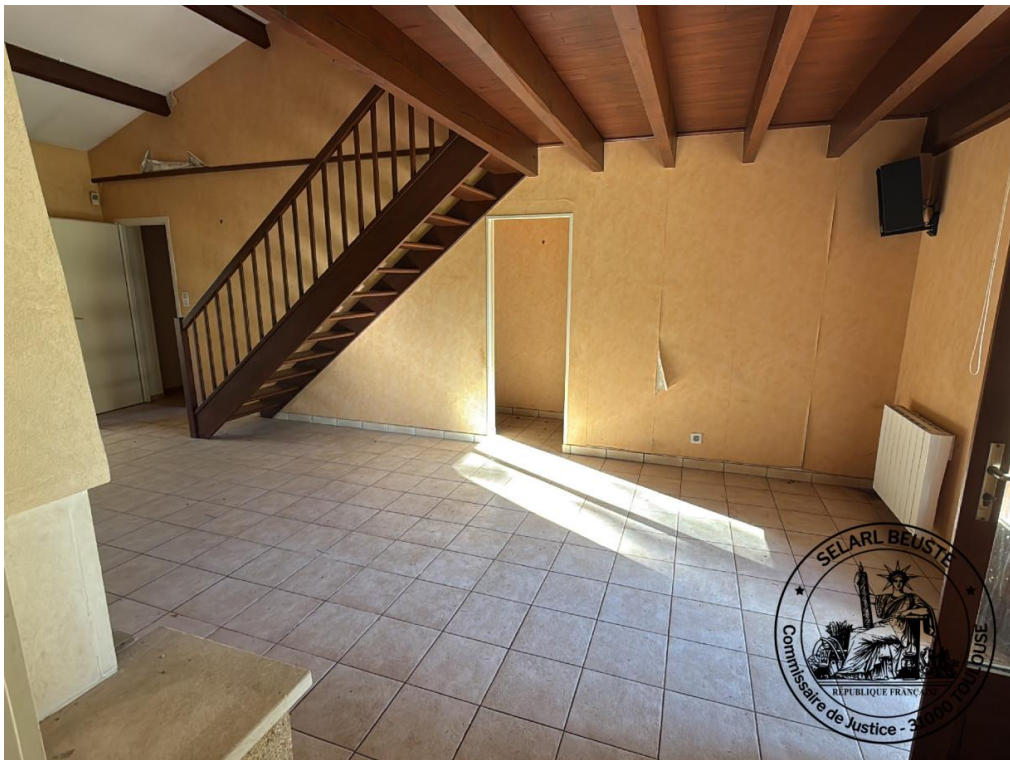
Photographie n° 47

J'observe que le sol du séjour est en carrelage beige, en état d'usage, avec quelques fissures. La trame est régulière avec des joints alignés et une planéité visuelle apparente. Les liaisons avec les plinthes sont homogènes, les plinthes étant également en état d'usage. Sur la mezzanine, le sol est en parquet flottant, en état d'usage. Aucun désaffleurement apparent n'est relevé aux seuils.

Je note que les murs sont recouverts de papier peint de couleur jaune, en état d'usage, avec de nombreuses traces visibles. Les jonctions aux encadrements et aux angles présentent un aspect régulier. Les liaisons basses au droit des plinthes restent homogènes. Un décollement de papier peint est présent à trois endroits, de nature caractéristique d'humidité.

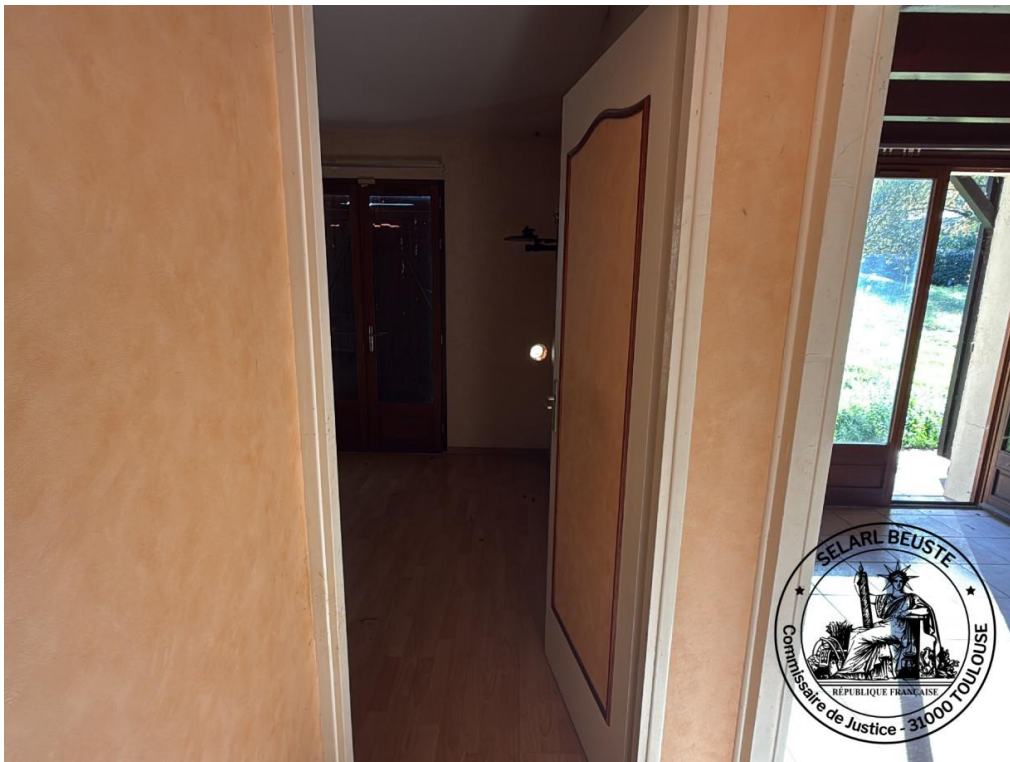
Photographie n° 86

Je note que les murs sont revêtus de papier peint en état d'usage, avec une teinte uniforme et un revêtement continu. Les liaisons d'angle et les raccords avec les plinthes sont réguliers, sans désaffleurement apparent. Je constate des traces d'humidité par endroits. Je relève en outre un percement circulaire non obturé, caractéristique d'un ancien climatiseur, au droit de l'encadrement de la porte-fenêtre.

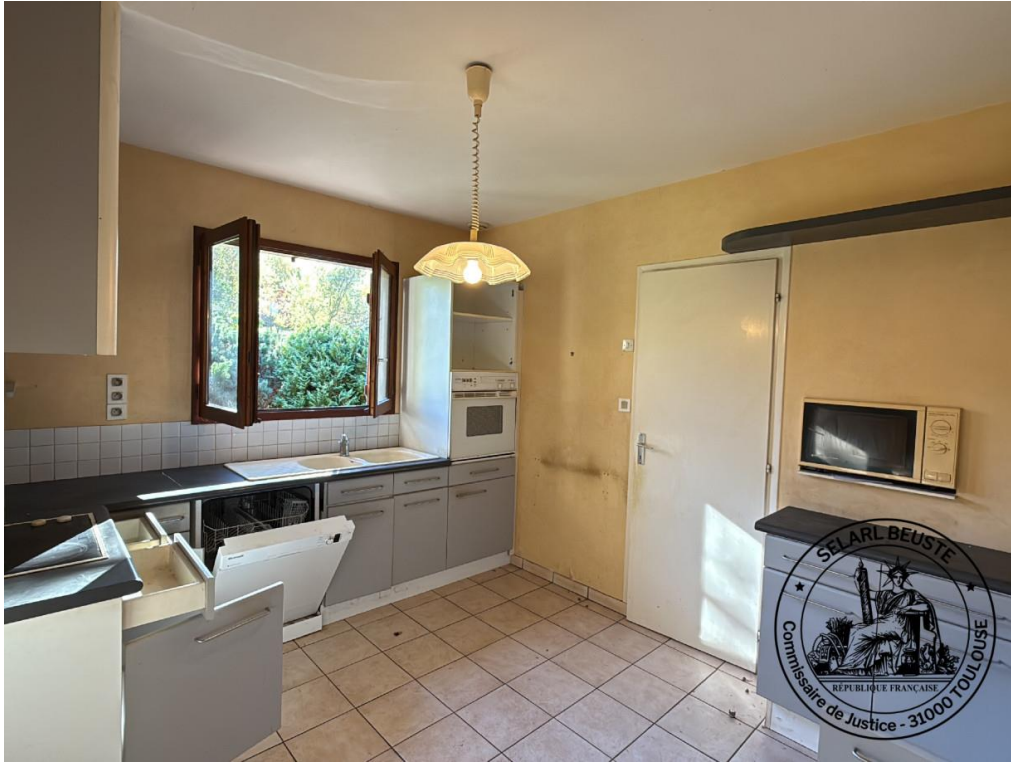
Photographie n° 93

J'observe un sol en carrelage de teinte beige, continu sur la cuisine et l'arrière-cuisine/cellier. L'alignement des carreaux et les joints sont réguliers, avec une planéité visuelle apparente. Les plinthes en carrelage de même couleur sont en état d'usage, avec des liaisons propres aux murs. Des fissures sont visibles par endroits sur le carrelage, l'arrière-cuisine présentant un état de sol identique.

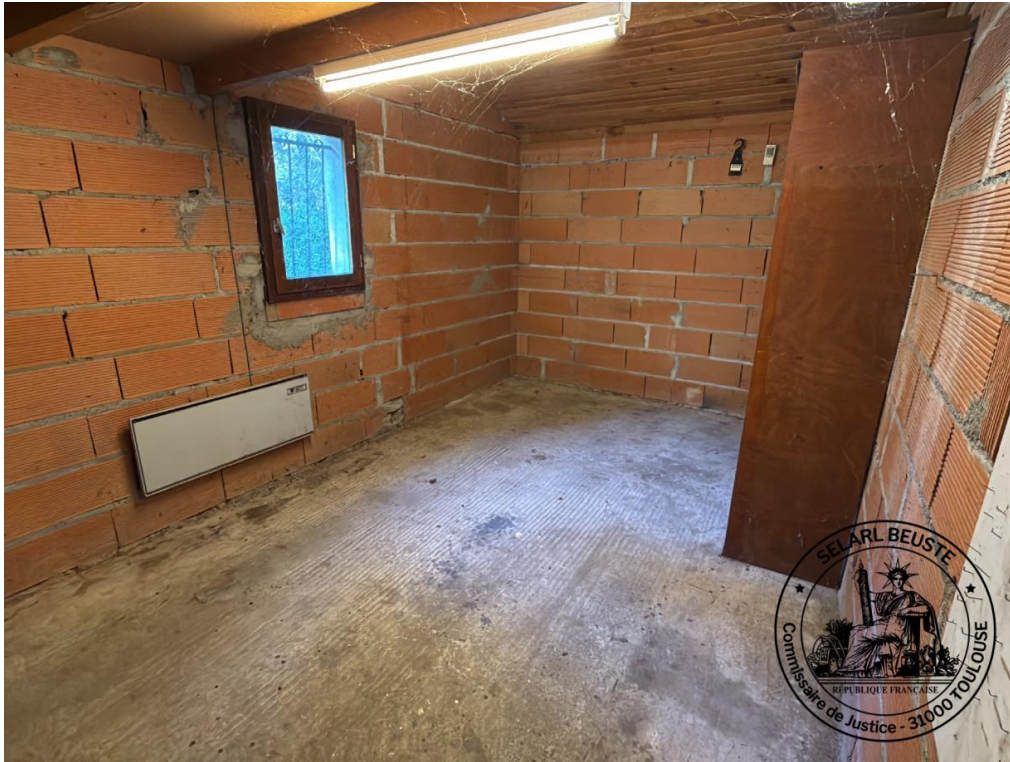
Photographie n° 104

J'observe un sol en béton brut à relief fin et teinte homogène. La planéité visuelle est cohérente sur l'ensemble. Je relève des taches et salissures diffuses réparties sur la surface. Il est observé que le sol présente des fissures et des trous par endroits.
