# **PROCES VERBAL DESCRIPTIF**

**SUR SAISIE IMMOBILIERE**

Certifie m'être rendu ce jour sur la commune de 34480 MAGALAS 2 Rue des Tourterelles à l'effet d'établir le procès-verbal descriptif de la propriété de :

Soit une maison à usage d'habitation située à l'adresse indiquée ci-dessus d'une parcelle cadastrée section G 2023 d'une contenance de 06 ares et 00 centiares où sur place, j'ai procédé comme suit :

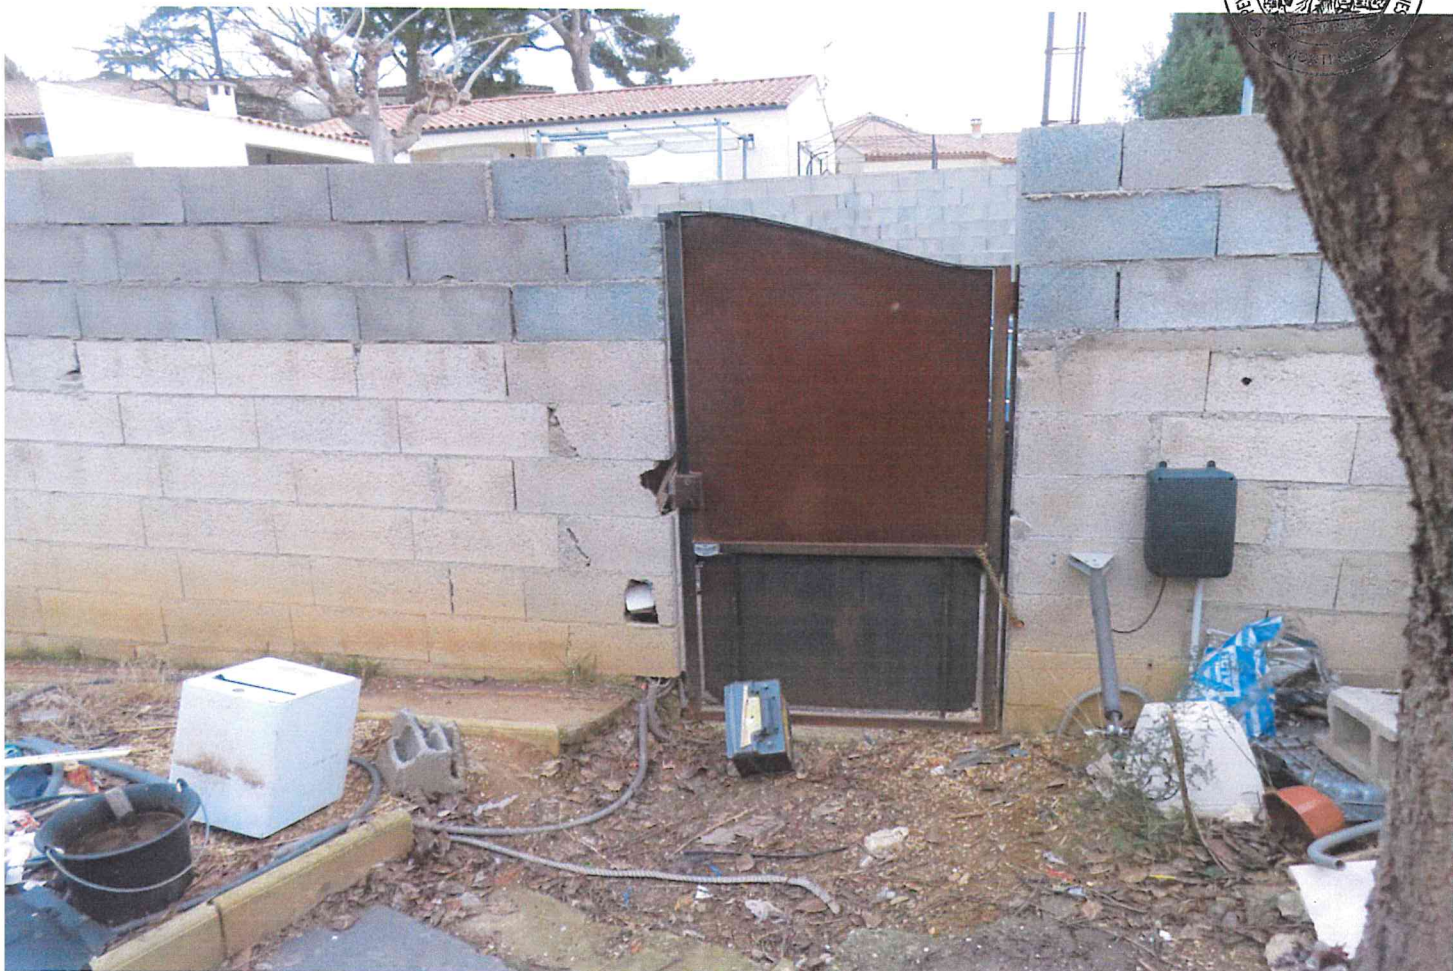
Photo n° 41

La parcelle est clôturée par un mur de clôture en parpaings non crépis.  
1 portillon en fer forgé sans serrure.  
1 portail en fer forgé 2 vantaux.  
1 piscine rectangulaire.  
1 terrasse extérieure avec dallage.  
Présence en pied de façade arrière du compresseur pour la climatisation réversible (**photo 41**).
