**PROCES VERBAL  
DE CONSTAT**

## **PROCES VERBAL DE DESCRIPTION**

1 RUE ANDRE GACHES  
30170 SAINT HIPPOLYTE DU FORT  
Parcelle cadastrée section AX-0159  
D'une contenance cadastrale de 0 HA 0 A 60 CA

Le bien immobilier consiste en une maison de village mitoyenne, R+3, située dans le centre du village.

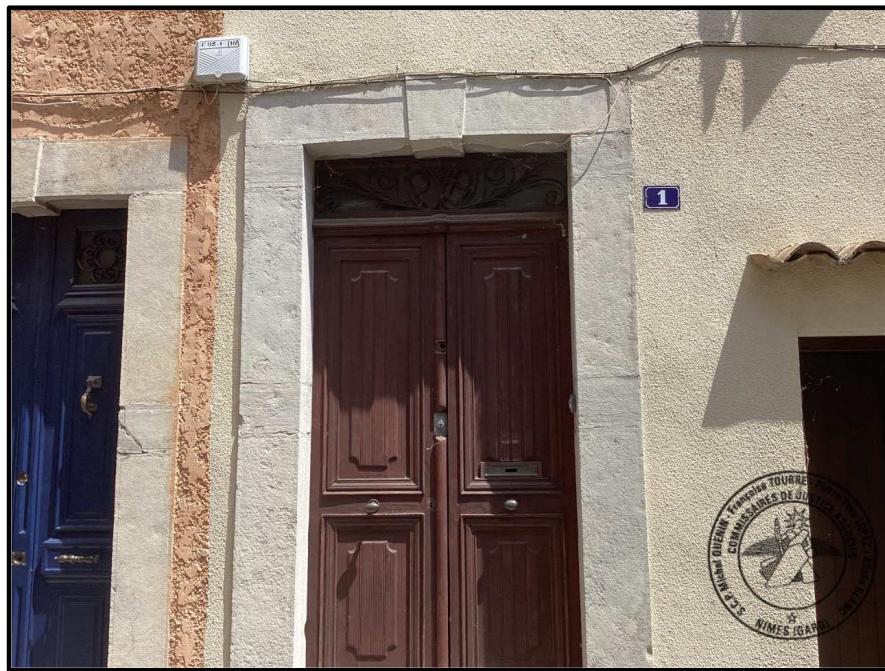
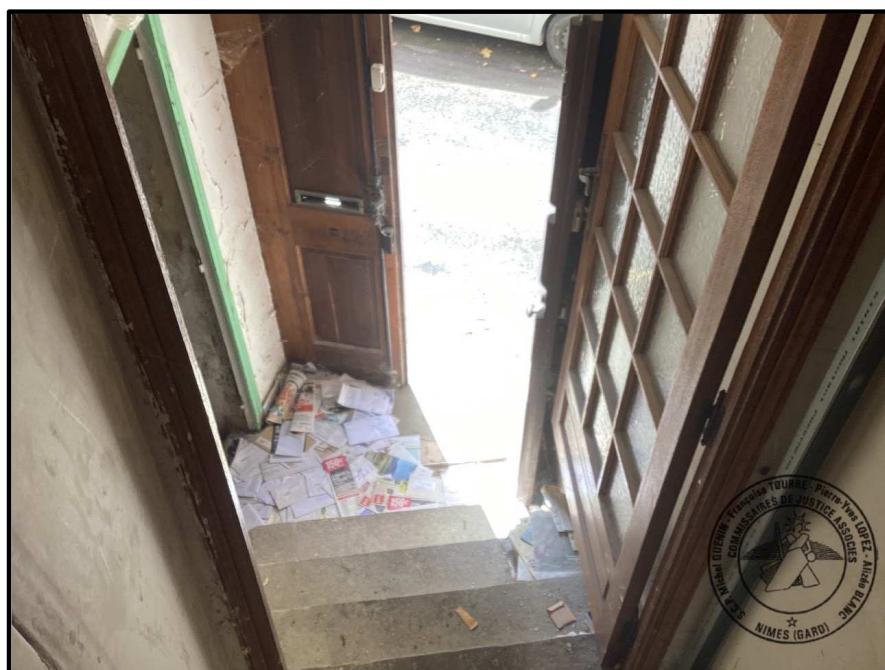
Nous parvenons sur un **minuscule palier**, d'une superficie de 0,58 m<sup>2</sup>.

Les murs sont blanchis, la peinture est complètement écaillée.

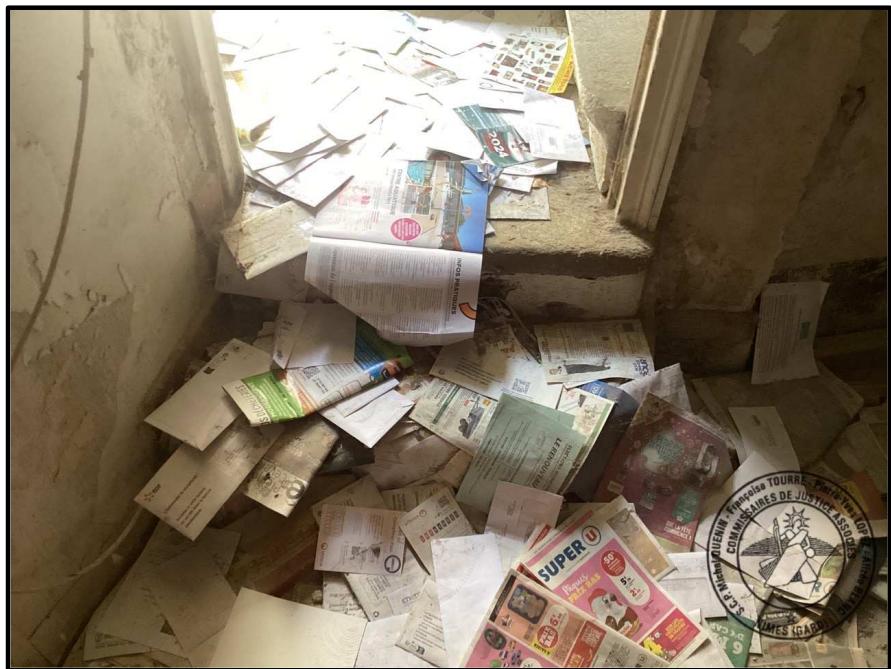
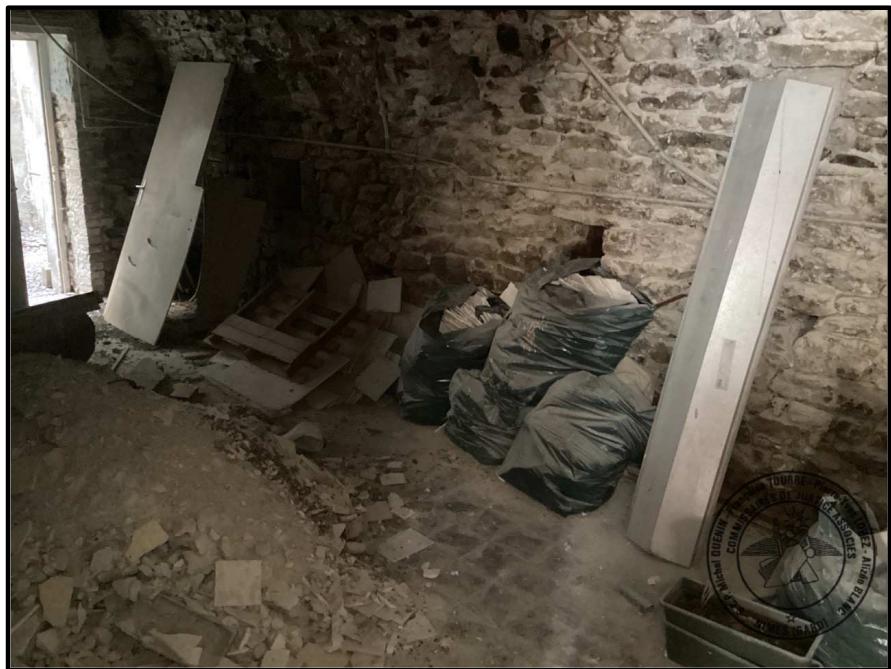
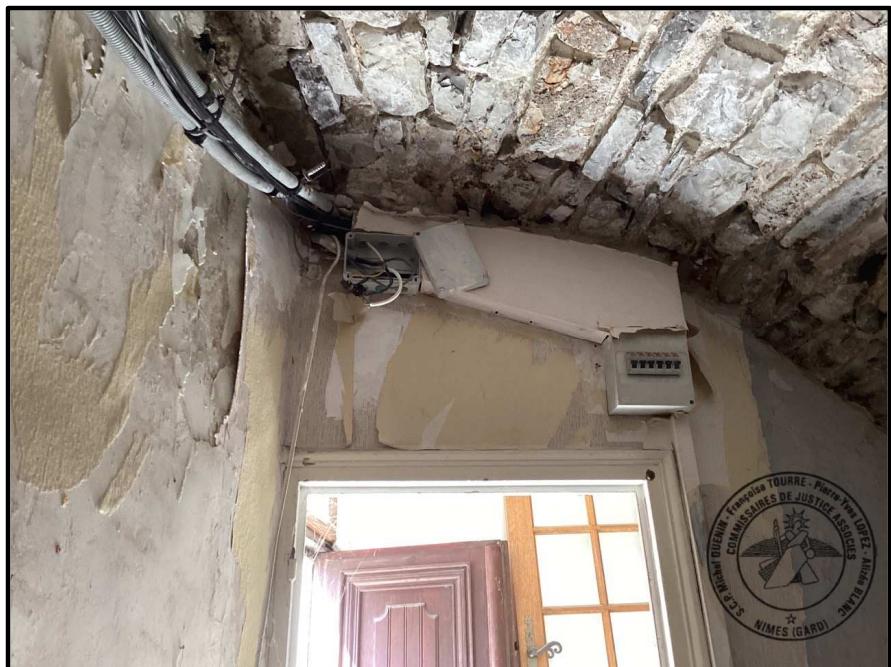
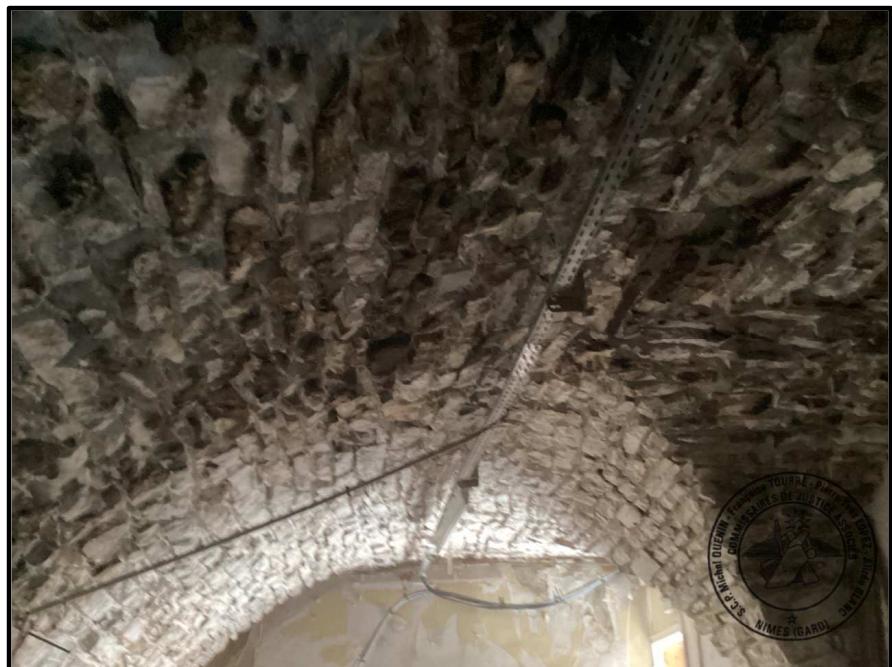
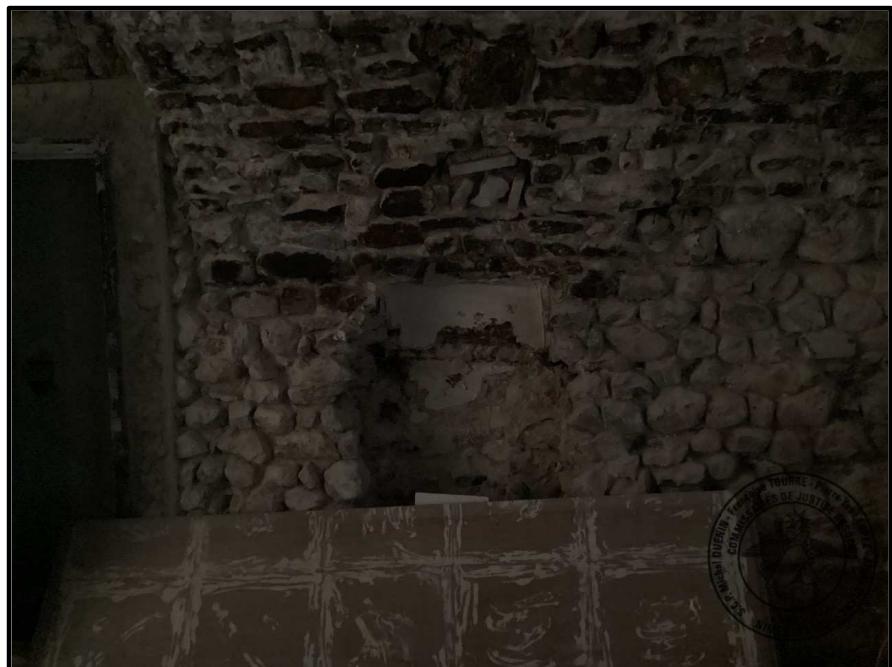
## 2. Garage

Le sol est à l'état brut, recouvert de gravats.

Les murs sont en pierres apparentes jointées ; nous notons une dégradation des joints par endroits.

Nous relevons des traces d'humidité sur les pierres composant la voûte ainsi que le mur de droite ; les pierres sont noircies.

Au-dessus de la porte côté rue André Gâches, nous constatons un trou dans le placo.

Des fils électriques cheminent à nu. Nous relevons la présence d'un tableau électrique avec disjoncteur général, et compteur d'eau dans cette pièce.

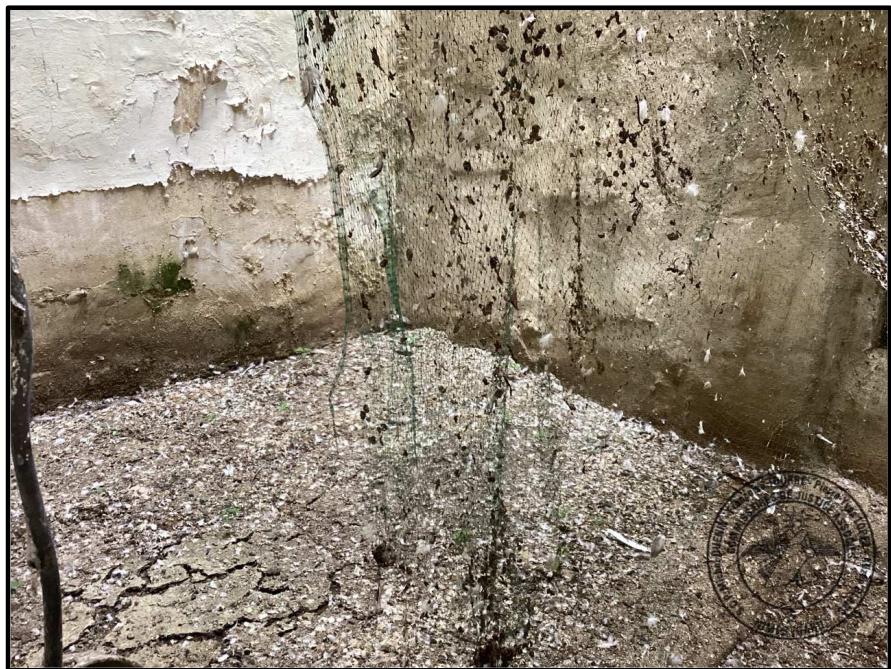
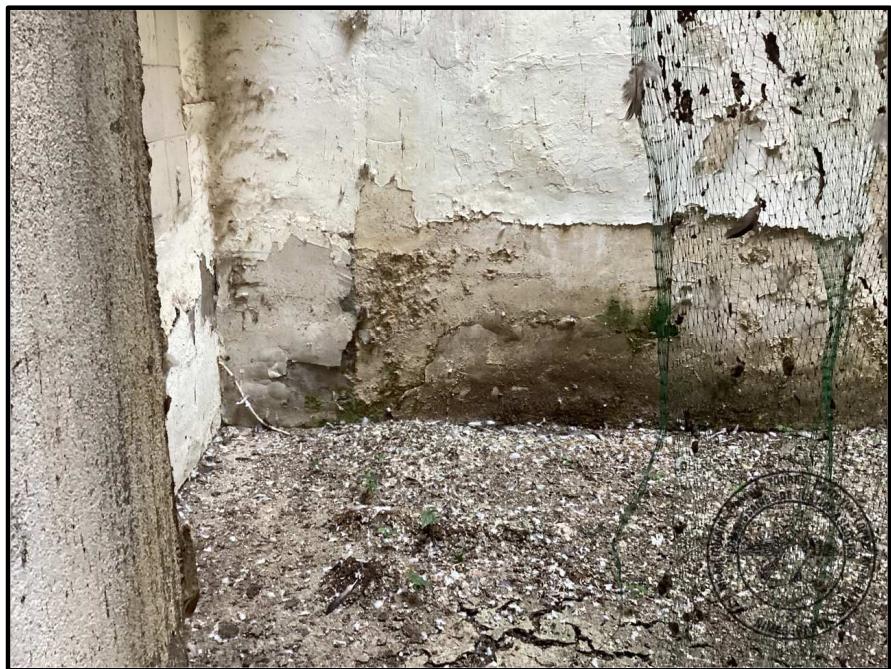
### 3. Cour

Le sol de la courvette est recouvert de fientes et déjections d'oiseaux, la rendant totalement hors d'usage.

Les murs sont crépis, à l'état brut, le crépi étant largement écrouté en soubassement.

Nous constatons que le mur de droite est recouvert de traces de moisissures verdâtres. Selon les éléments recueillis auprès d'un agent immobilier local, le propriétaire de l'immeuble situé à droite de la courrette, avec le mur de façade recouvert de moisissures verdâtres subirait des dégâts des eaux et infiltrations importants, nécessitant probablement une intervention depuis l'ensemble immobilier objet de la présente procédure.

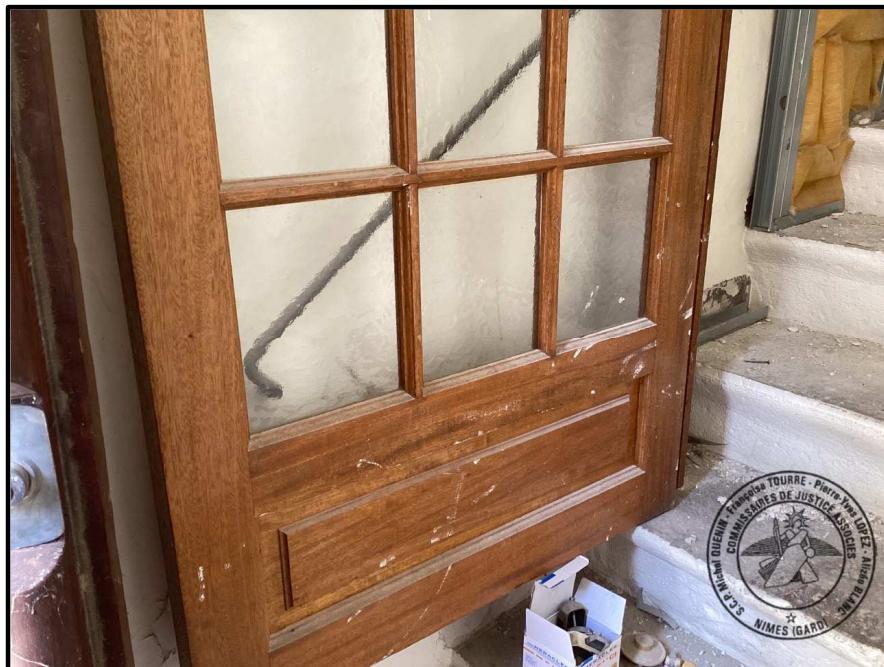
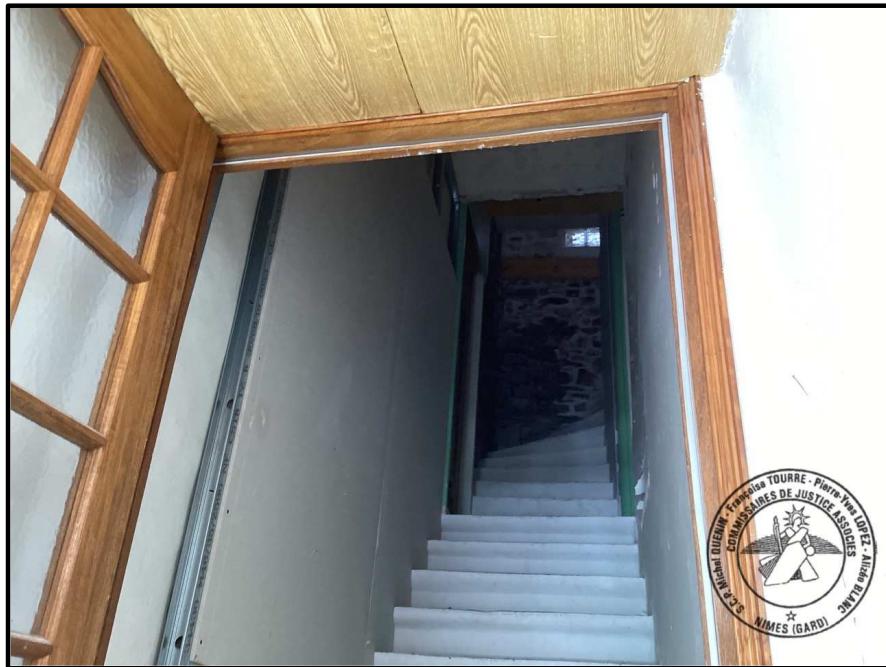
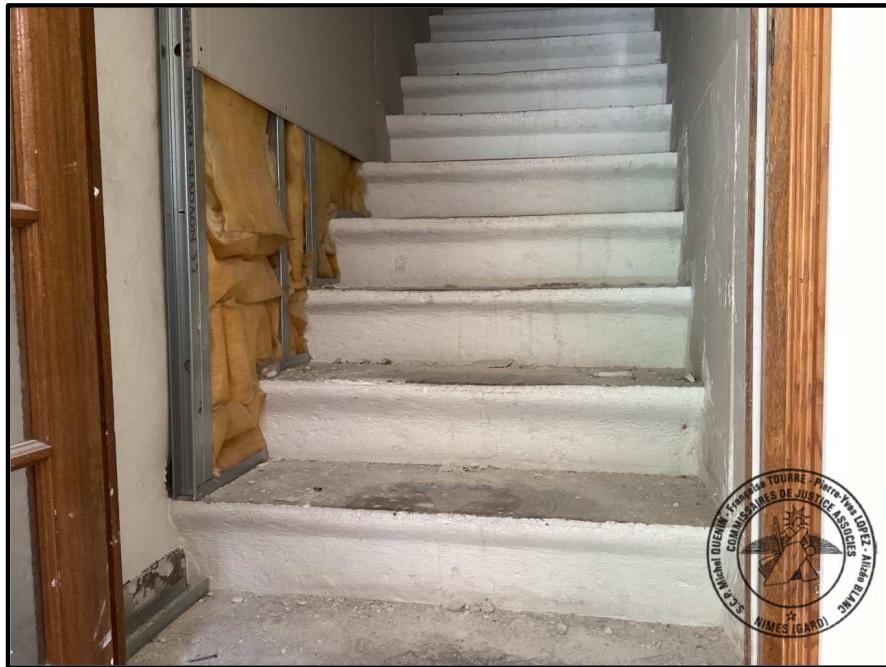
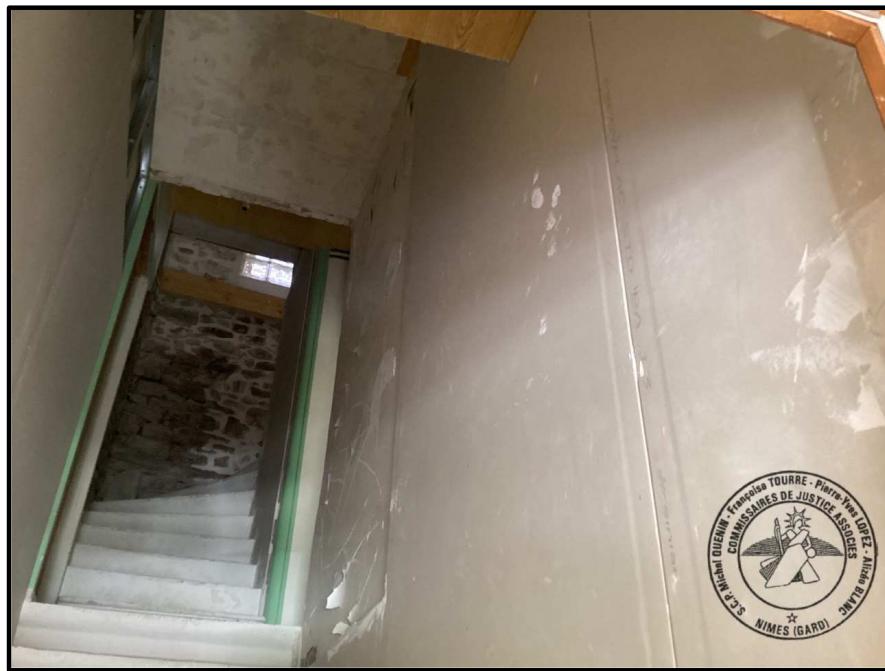
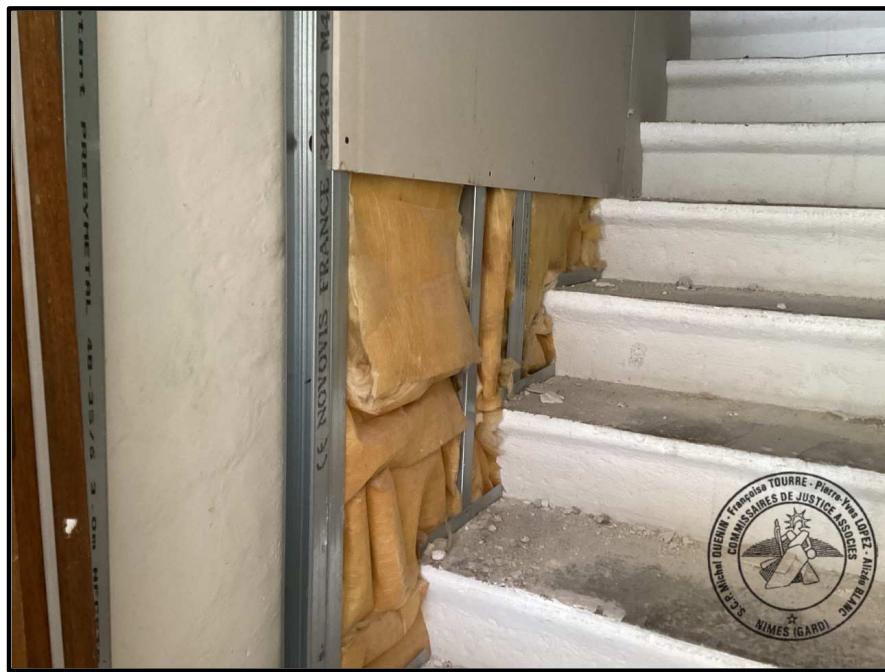
### 4. Escaliers

L'escalier est sale, recouvert de poussière et gravats.

Le plafond est plâtré, blanchi, le revêtement est totalement écaillé.

Le plafond du palier est en lambris bois, en état d'usage. Présence d'un point lumineux avec douille qui pend en plafond.

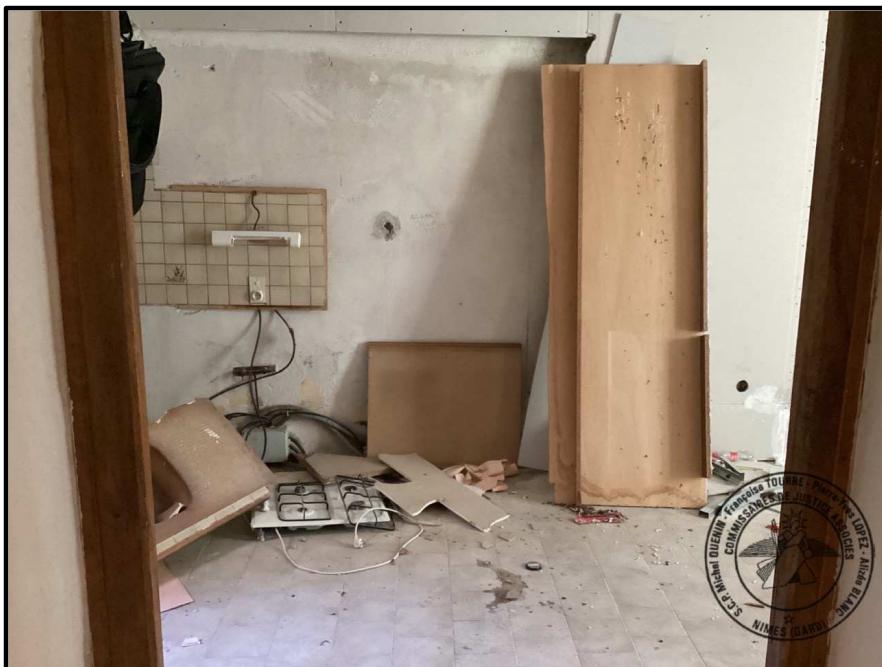
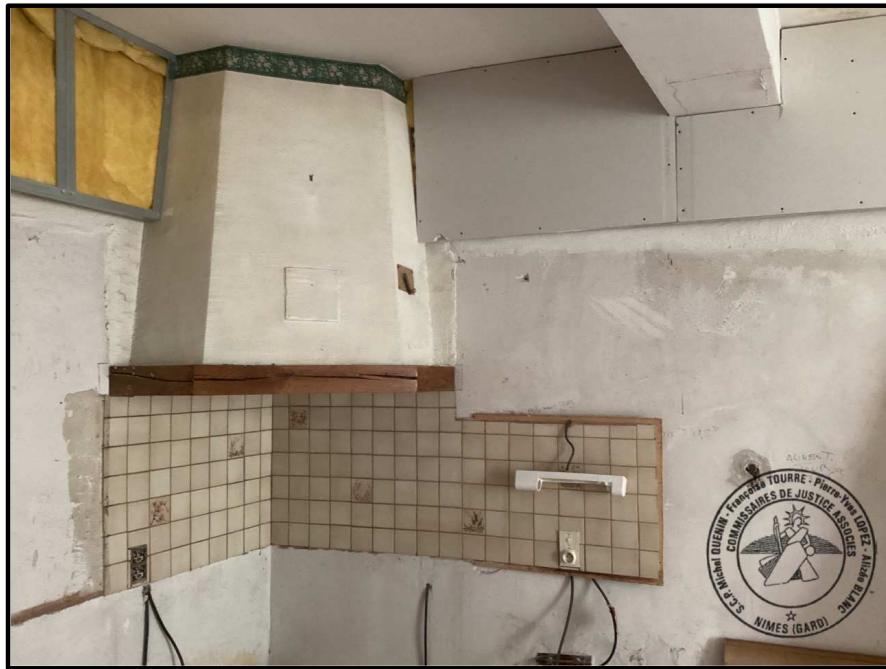
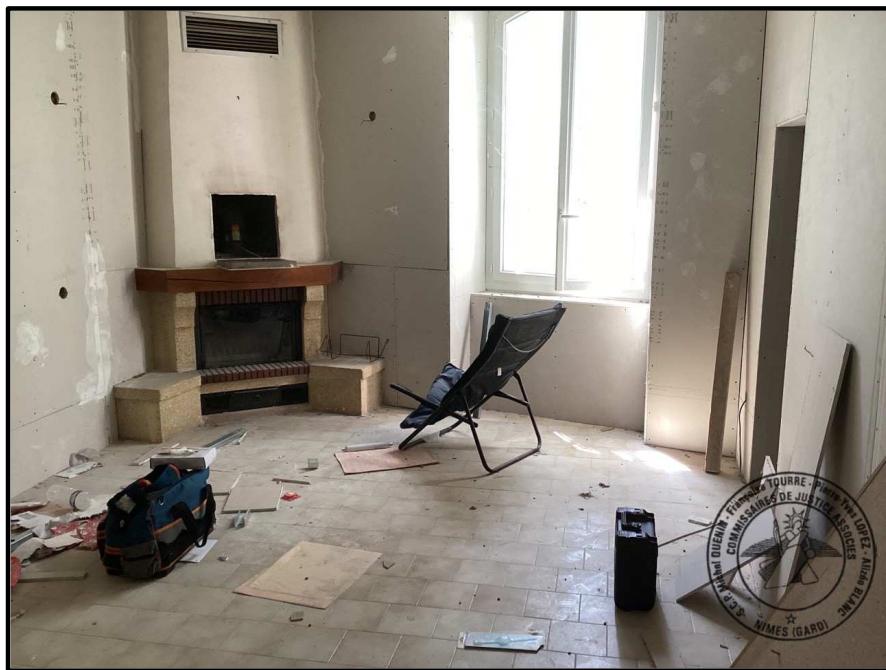
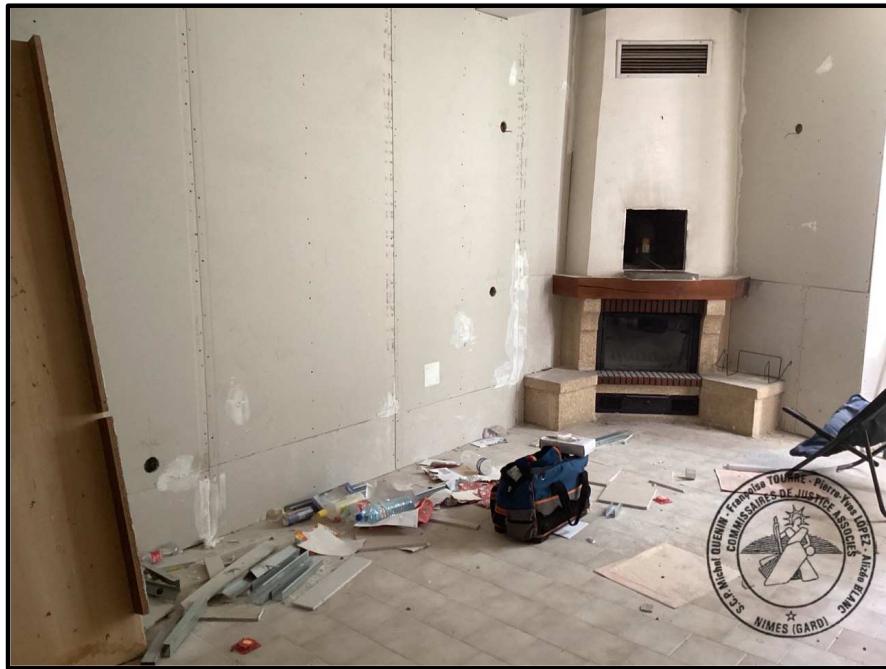
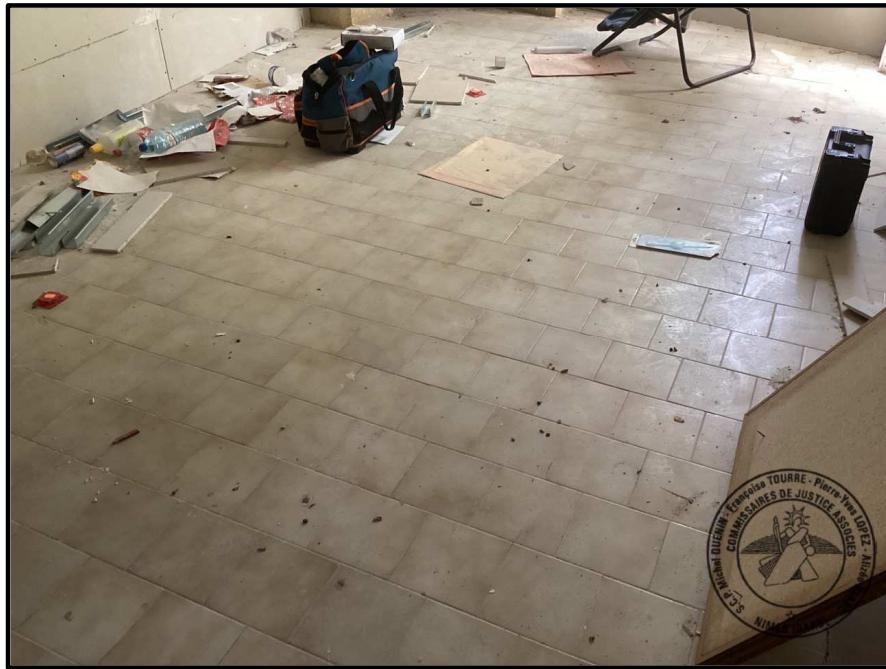
## 5. Cuisine

Le plafond est blanchi, en état d'usage. Nous relevons une trace d'infiltration, la peinture s'écaillle légèrement avec des fissures.

Une colonne de coffrage abritant des fils électriques, laissés à nu ; un tableau électrique inachevé.

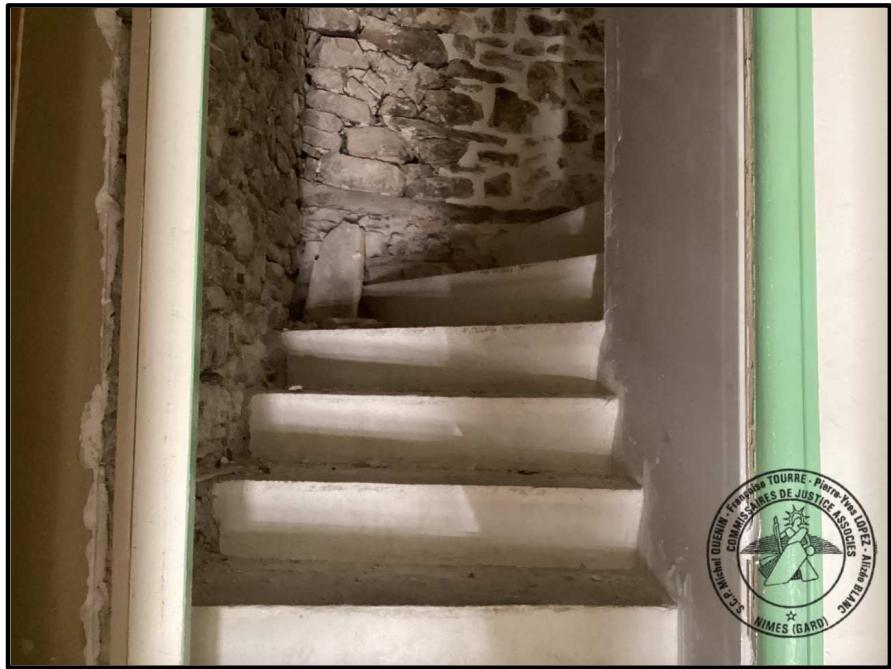
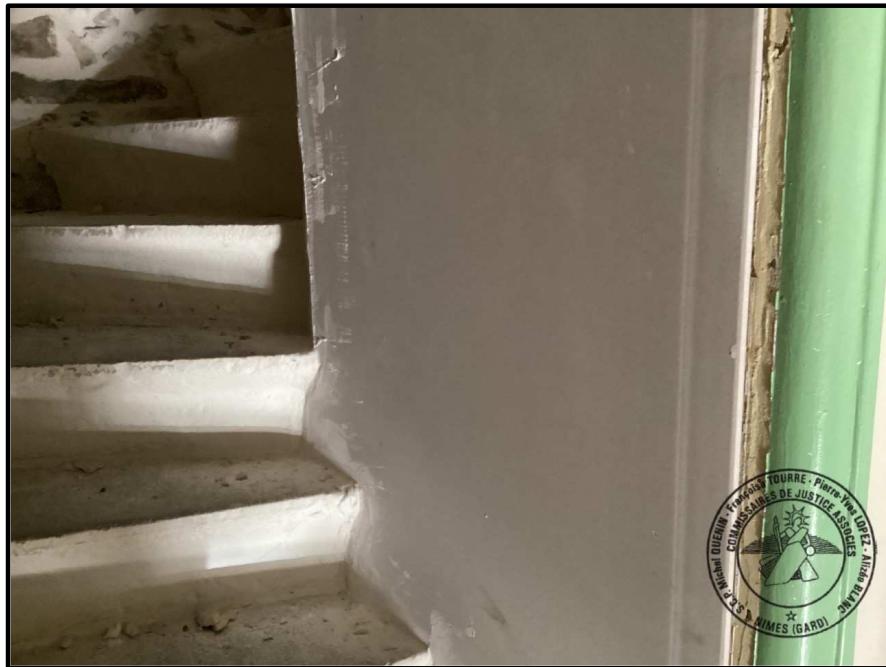
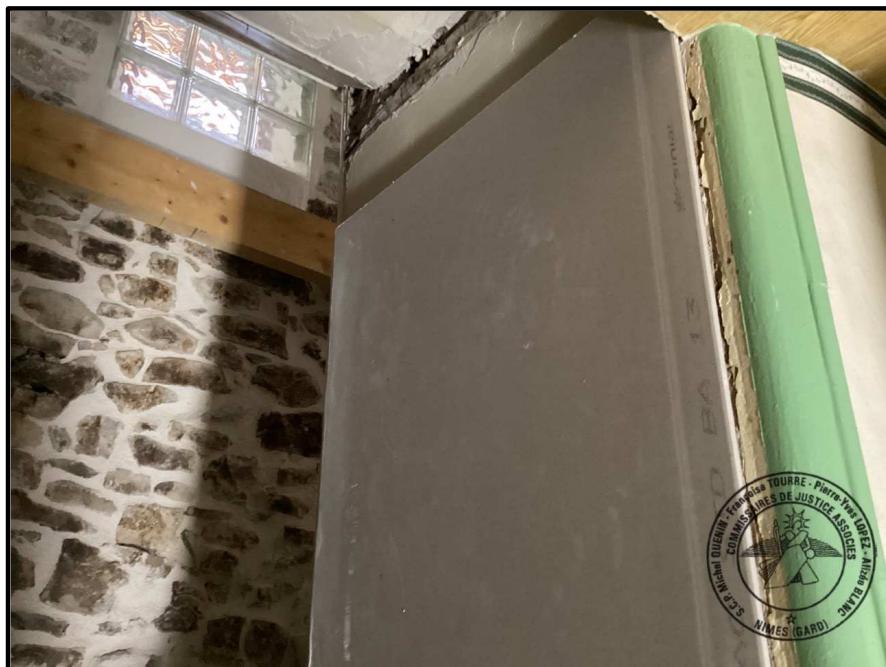
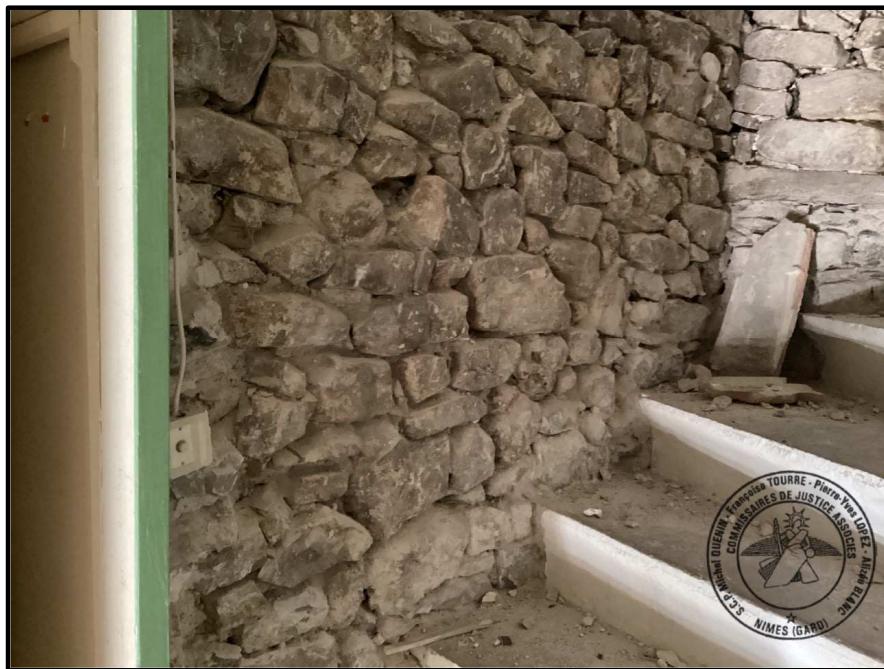
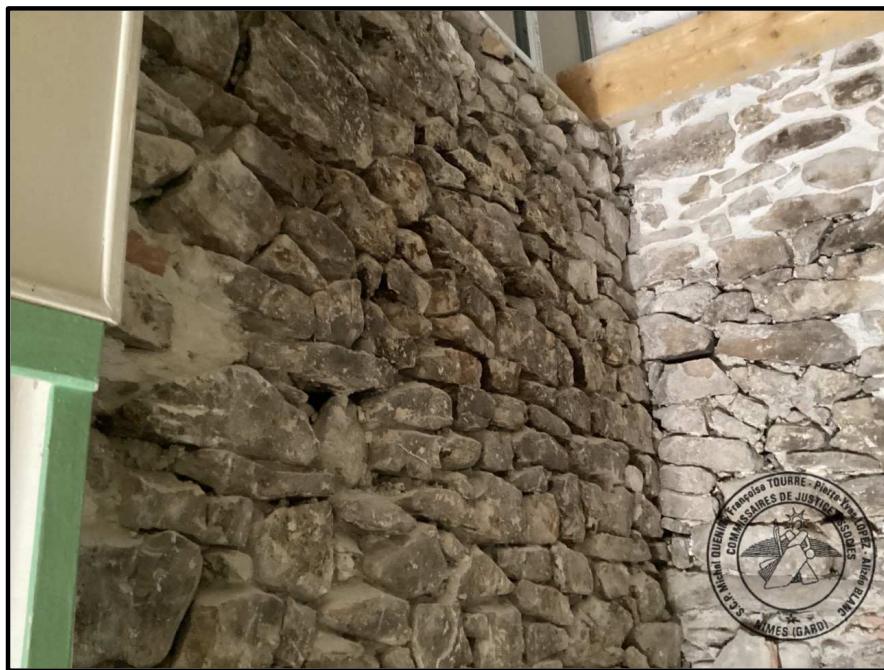
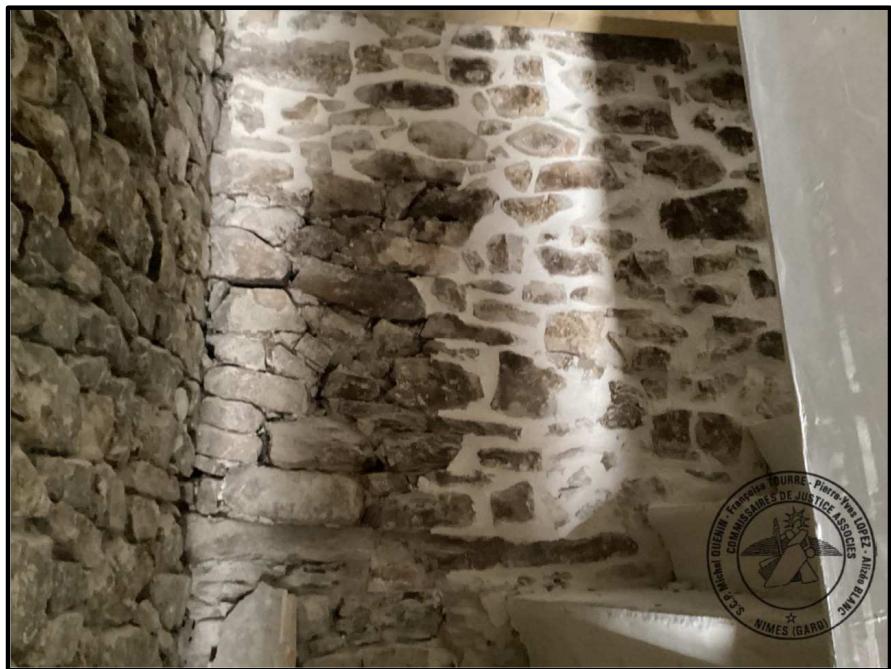
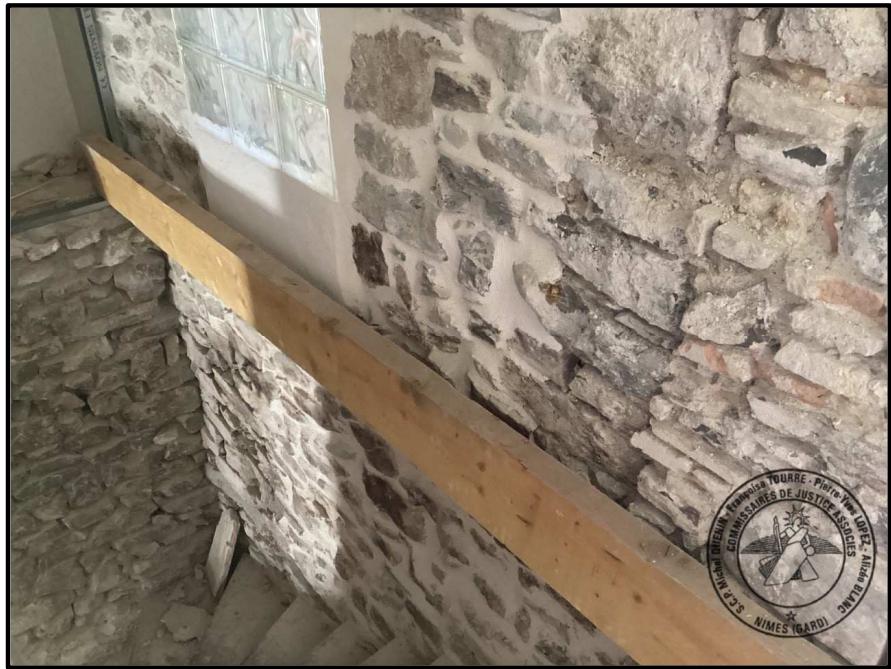
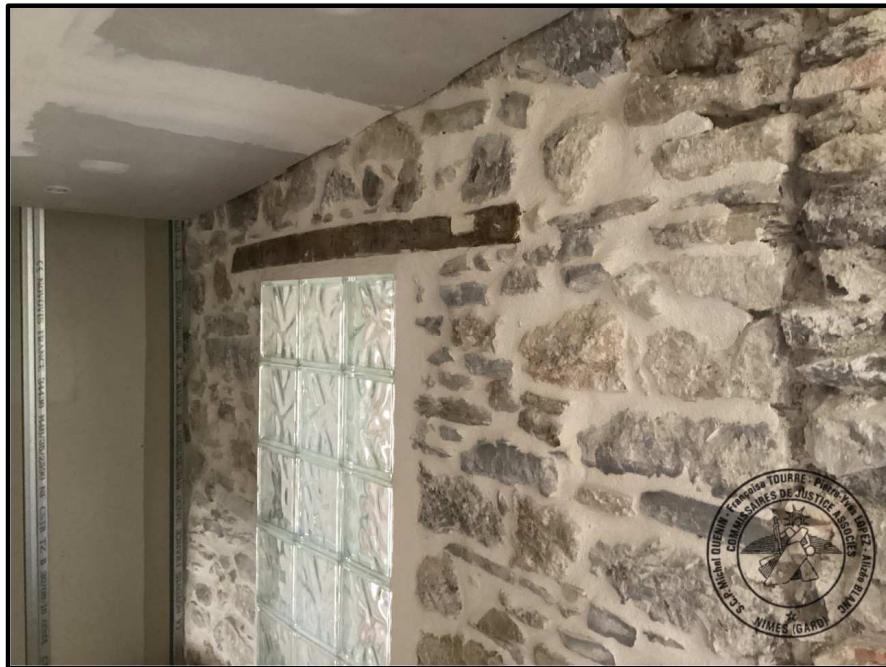
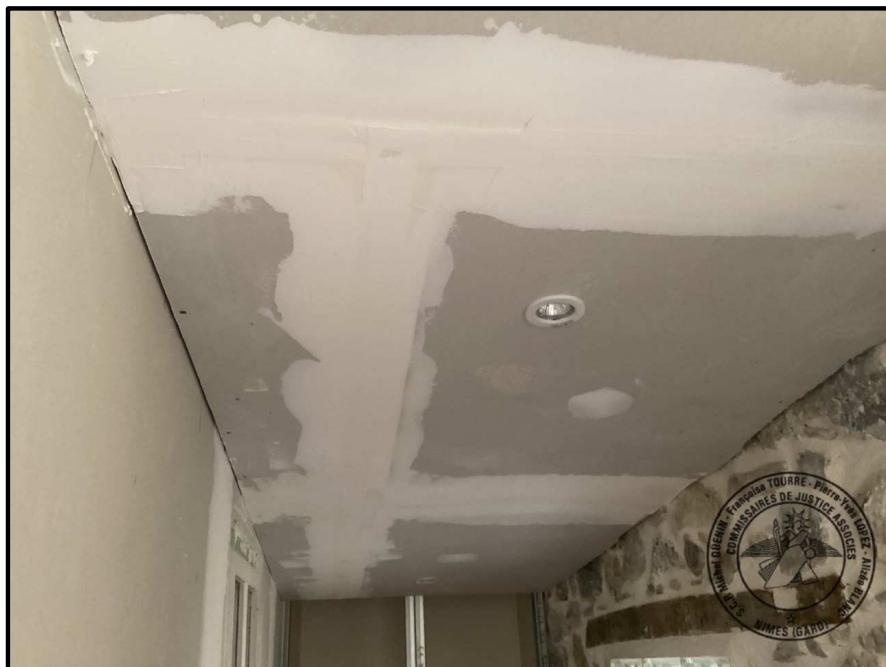
### **6. Escalier**

Un escalier en pierre mène au second étage, lequel est poussiéreux. Nous relevons l'absence de plinthes.

Le mur de droite est recouvert de plaques de placo brut alors que celui de gauche est en pierres apparentes jointées, en état d'usage.
