**PROCES VERBAL  
DE CONSTAT**

## **PROCES VERBAL DE DESCRIPTION**

1 RUE ANDRE GACHES  
30170 SAINT HIPPOLYTE DU FORT  
Parcelle cadastrée section AX-0159  
D'une contenance cadastrale de 0 HA 0 A 60 CA

Le bien immobilier consiste en une maison de village mitoyenne, R+3, située dans le centre du village.

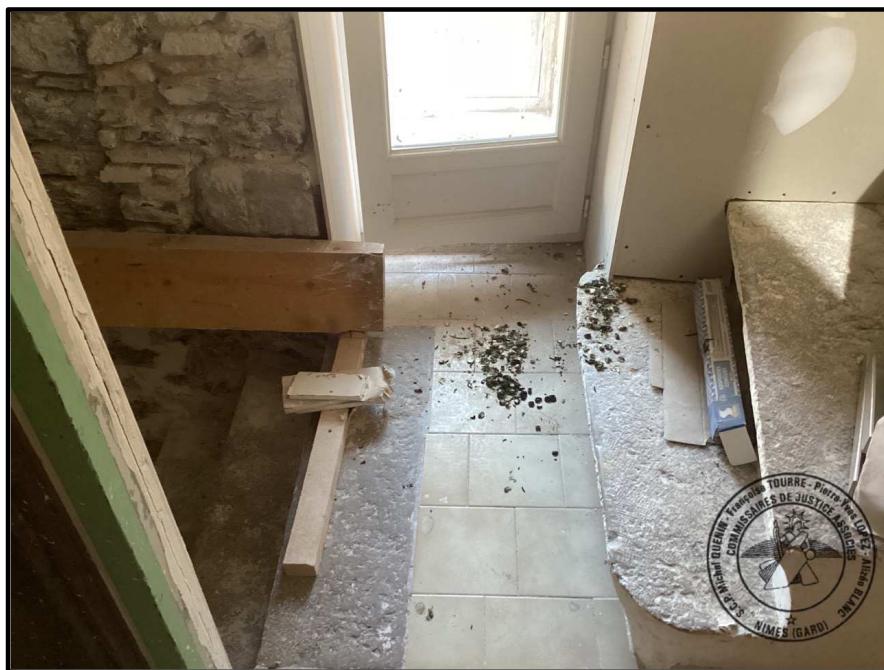
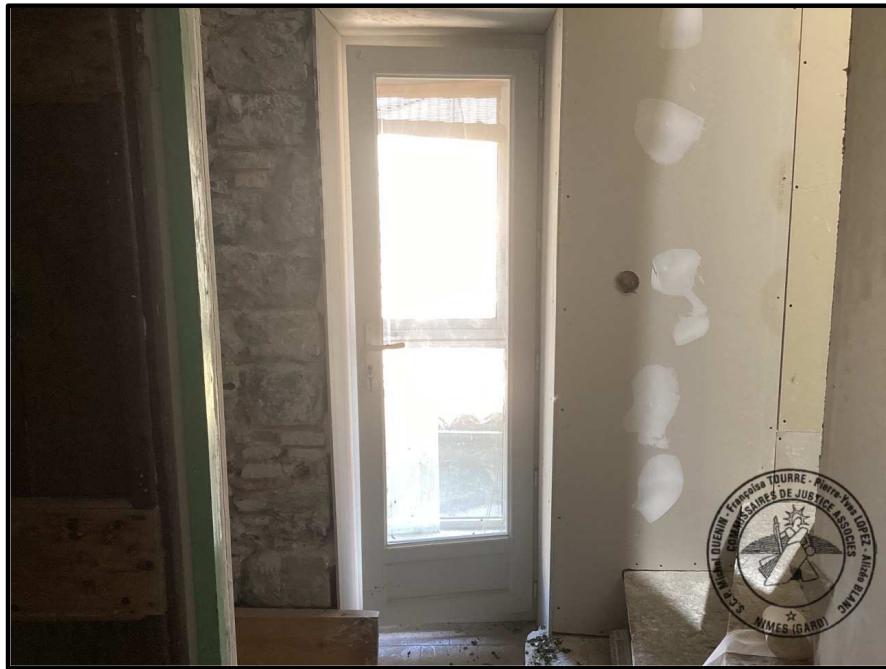
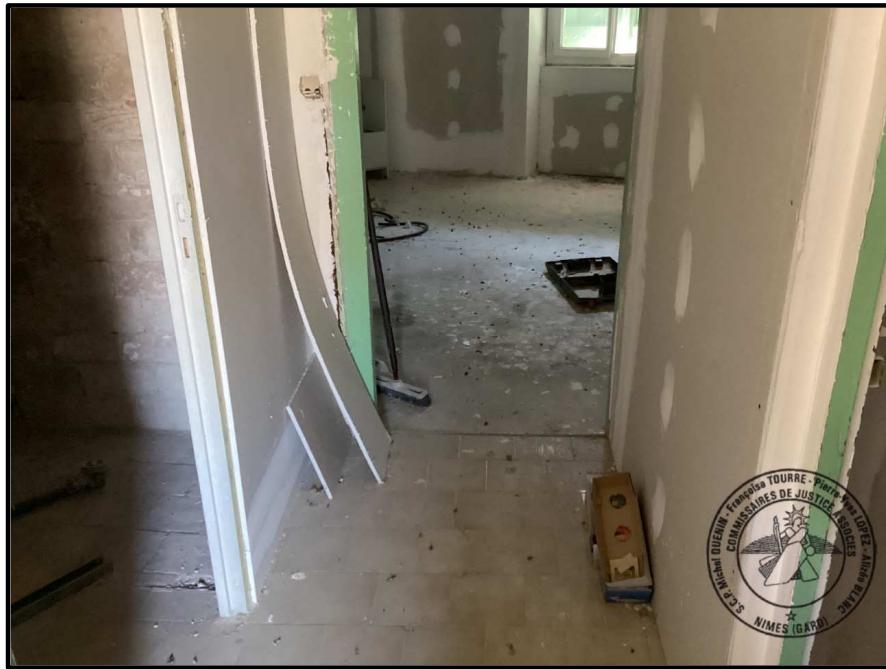
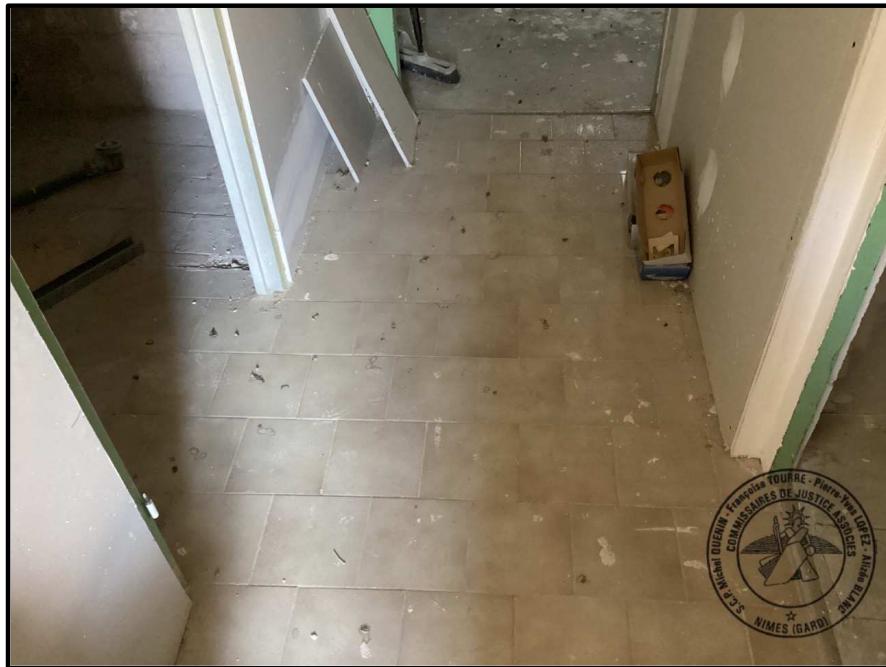
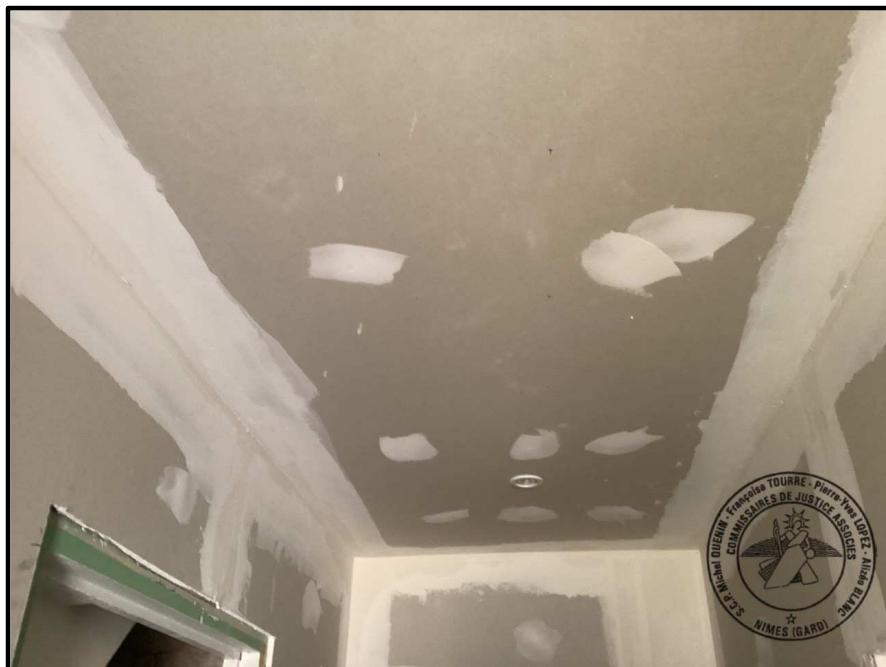
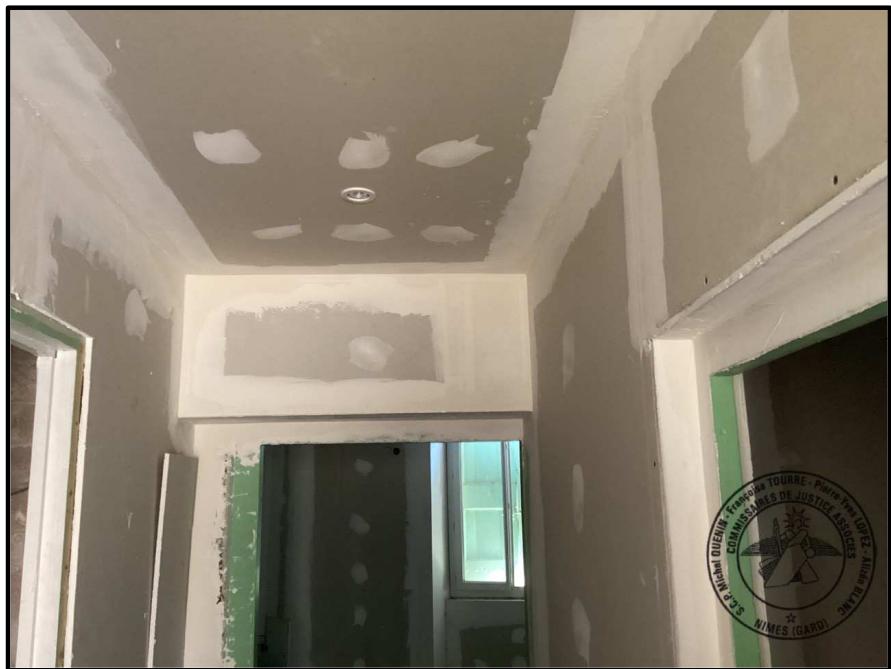
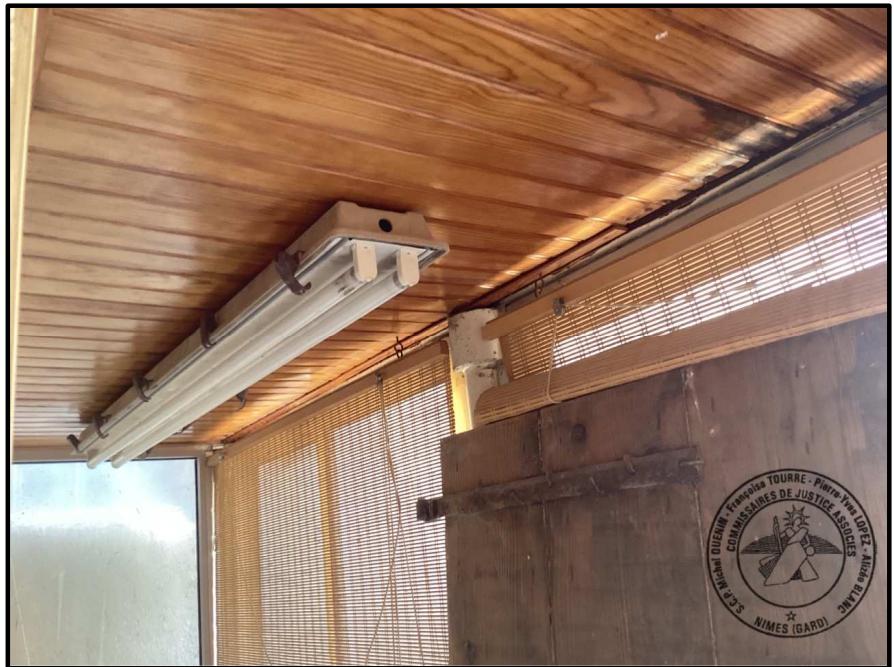
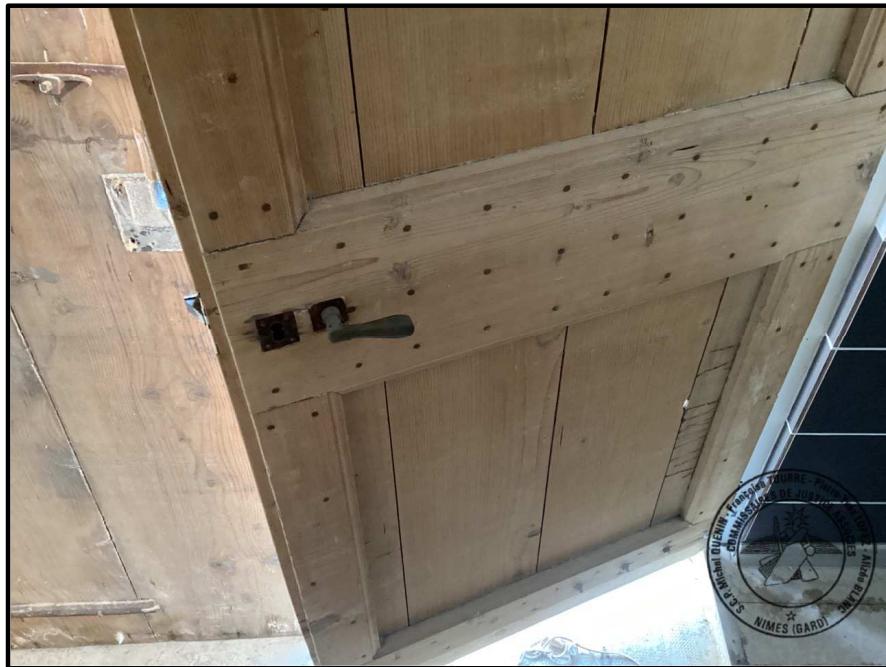
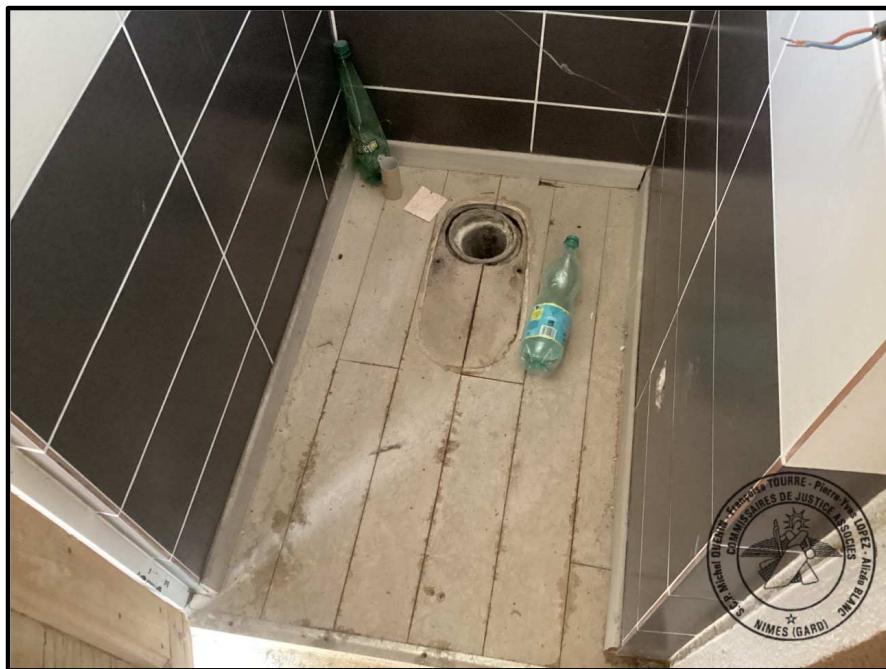
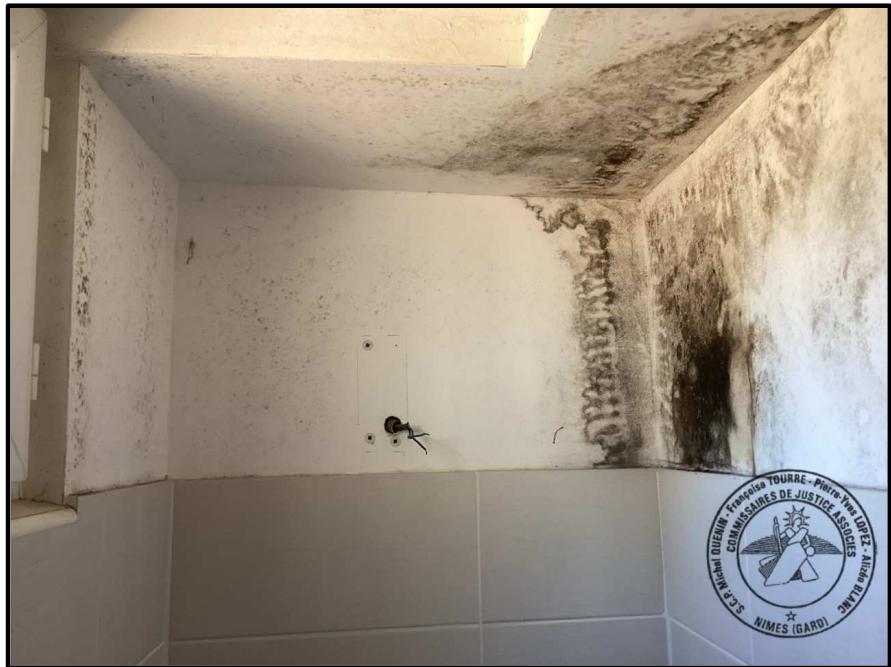
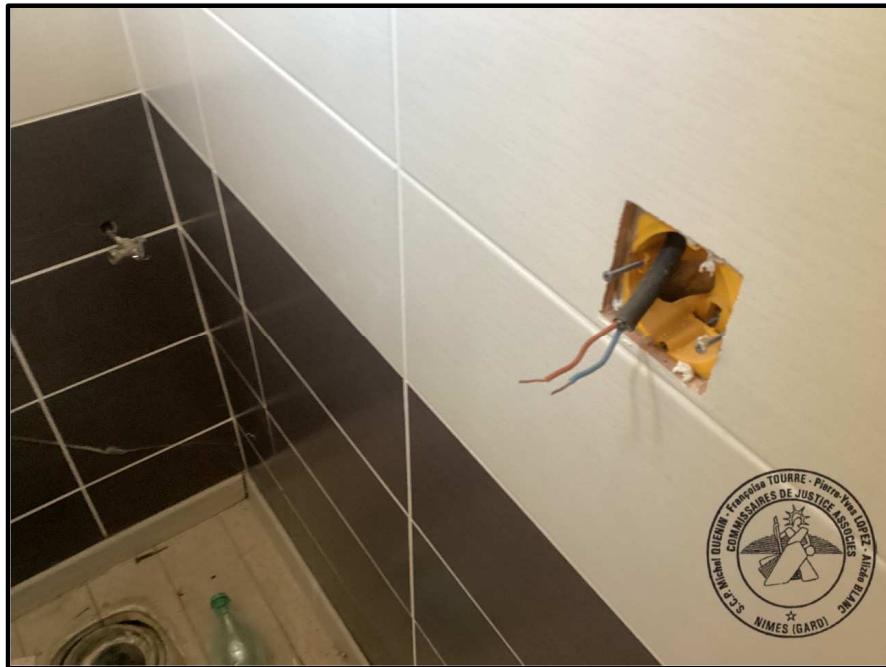
## 7. Couloir et terrasse étage 2

Le sol est carrelé, en état d'usage, poussiéreux et recouvert de divers gravats.

Plafond en lambris bois, inachevé, une portion du plafond est dépourvue de lambris, la toiture en tôle est visible. Nous notons quelques traces noirâtres sur le lambris.

Le sol est constitué de parquet bois, sale, en mauvais état.

Les murs sont faïencés aux trois quarts avec des carreaux de couleur blanche et noire, en bon état. Le reste des murs et le plafond sont blanchis, en mauvais état, givré de traces noirâtres de moisissures.

Emplacement pour interrupteur et point lumineux, dépourvus de cache.

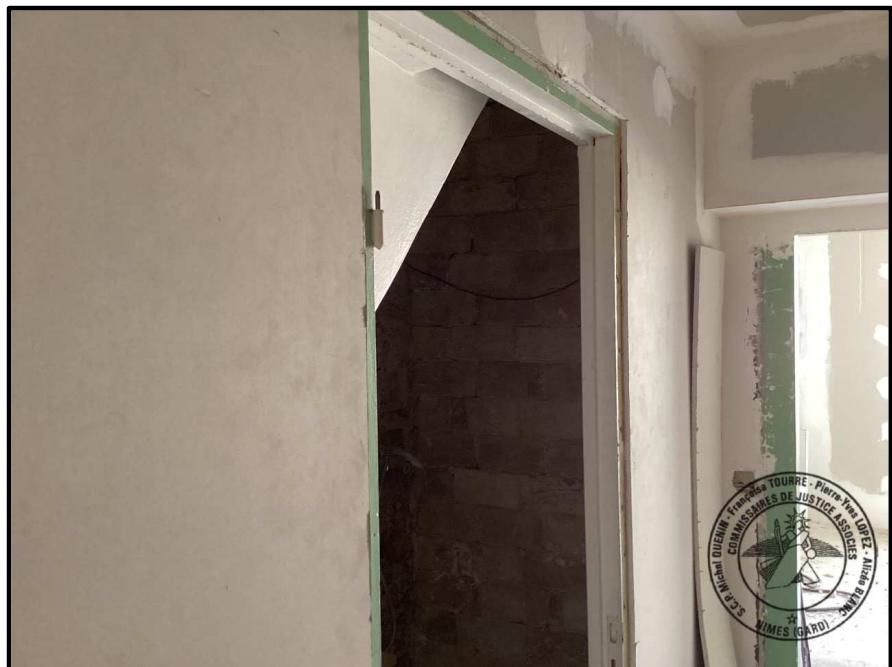
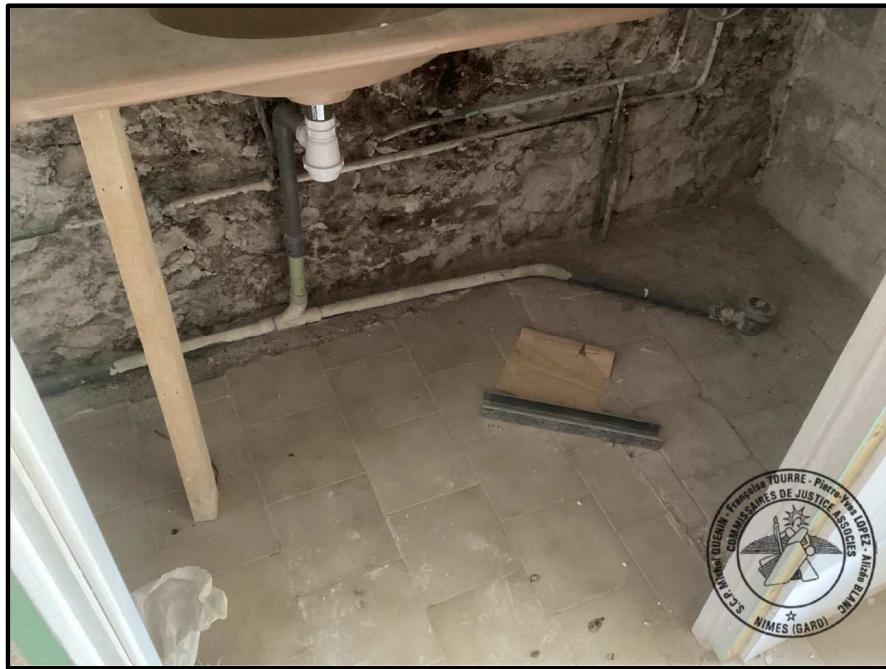
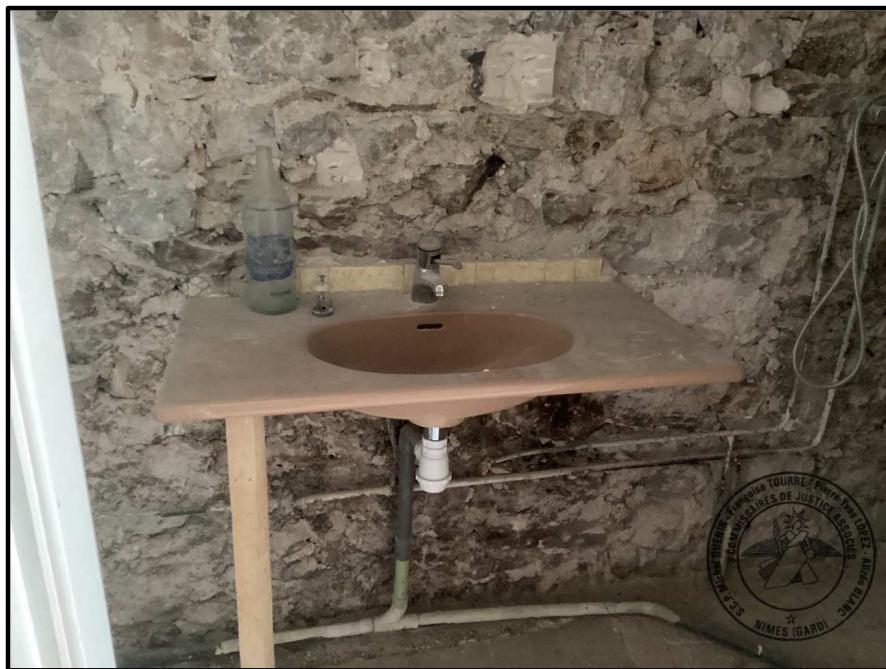
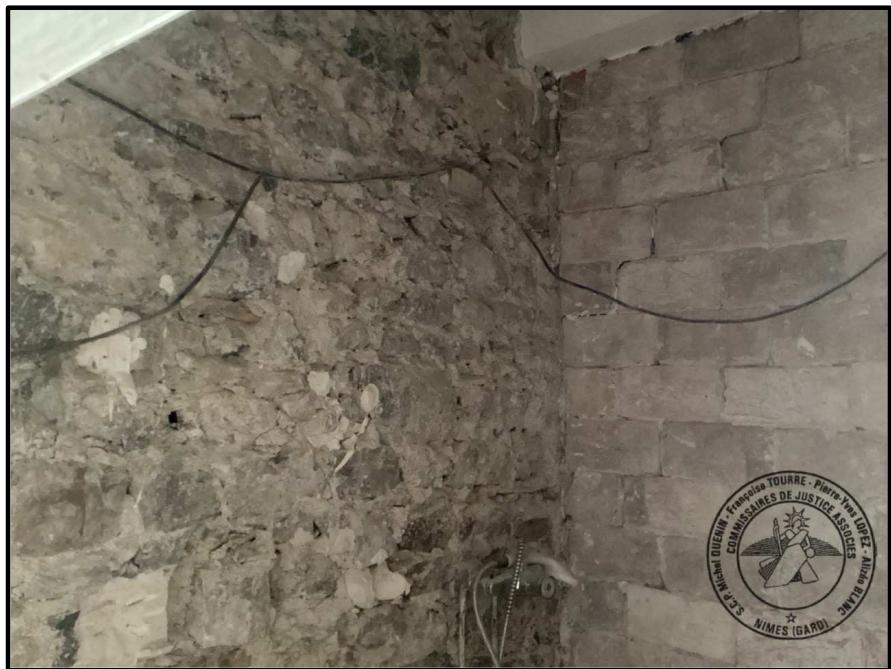
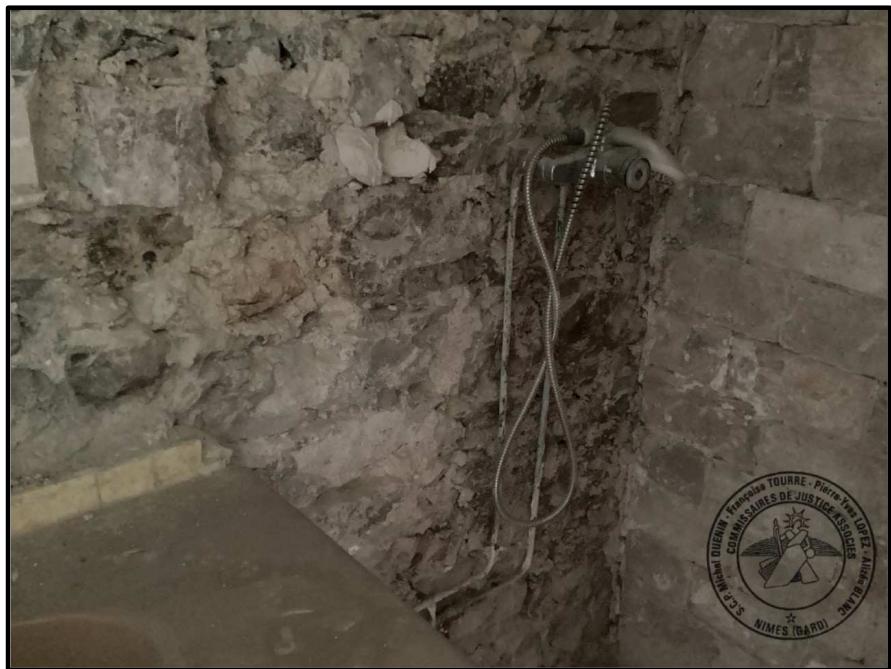
## 8. Salle d'eau sous l'escalier

Le mur du fond est en pierres apparentes jointées, en état d'usage, le reste des murs est soit plâtré, de couleur blanche, soit en pierres lisses jointées ; des pierres sont noircies.

La pièce est équipée d'une vasque avec robinetterie mitigeur encrassé ainsi qu'un robinet avec flexible et pommeau de douche, le tout fixé sur le mur du fond. Nous relevons l'absence de cabine de douche ou de receveur de douche, seule la robinetterie est fixée au mur.

Fils électriques apparents, emplacement pour prise électrique et interrupteur sans cache.

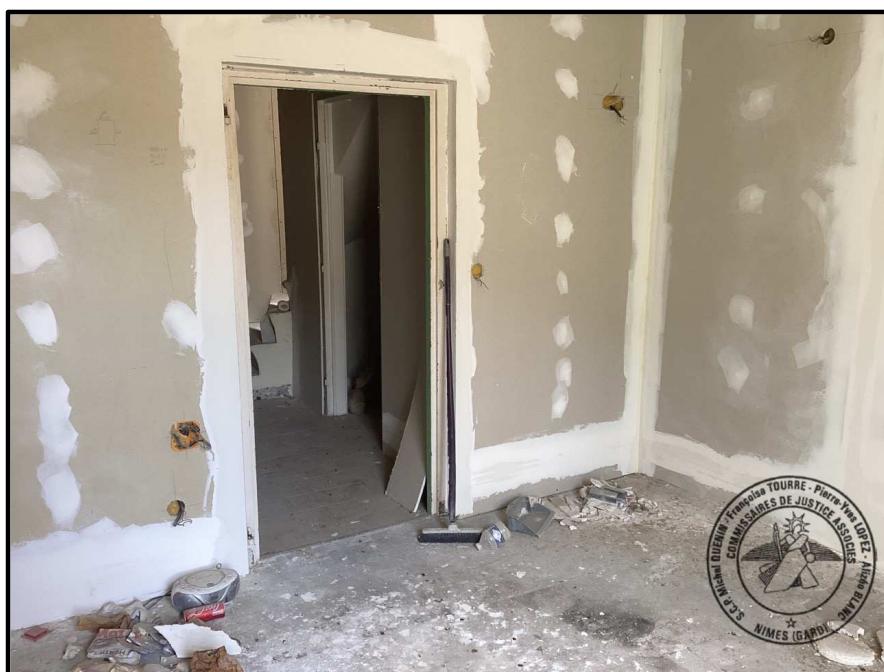
## 9. Pièce au fond - 2ème étage

Le plafond est blanchi, à l'état brut, la peinture s'écaille. Nous relevons de plots de colle blanchâtre sur toute l'étendue du plafond. Poutre bois en mauvais état, recouverte de clous rouillés ; le bois s'écaille.

Nous relevons une auréole importante en plafond, de couleur marron, signe d'infiltration d'eau.

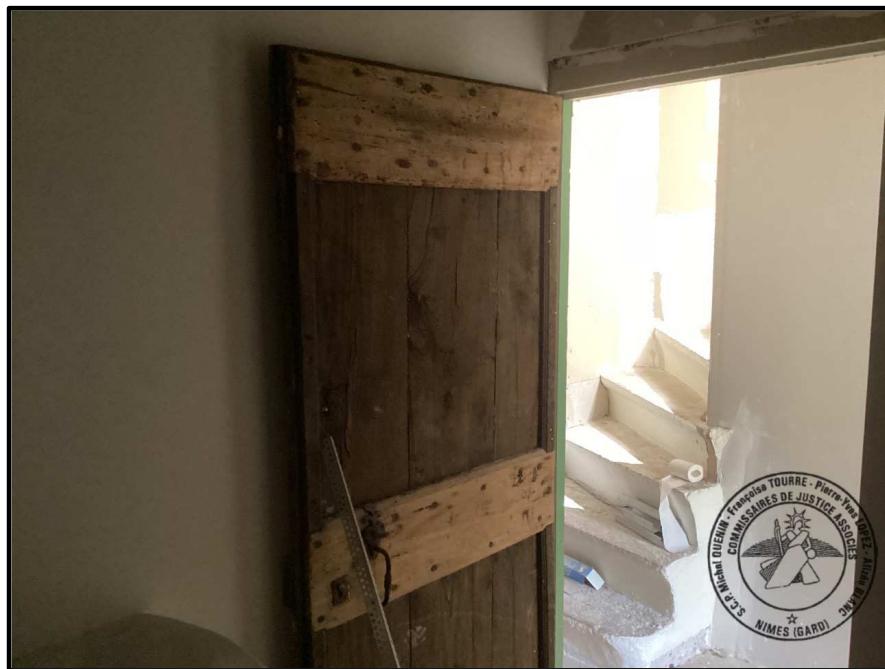
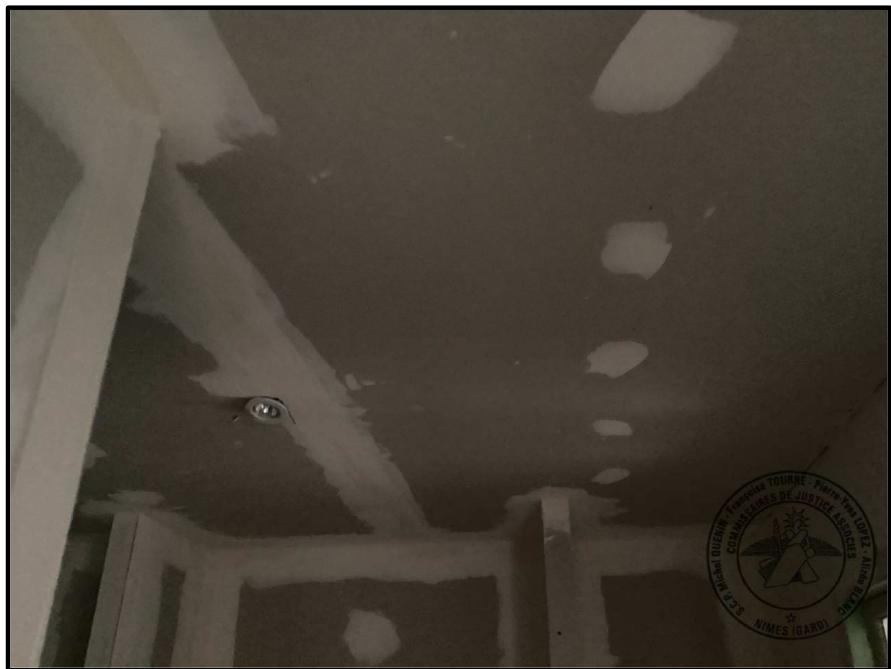
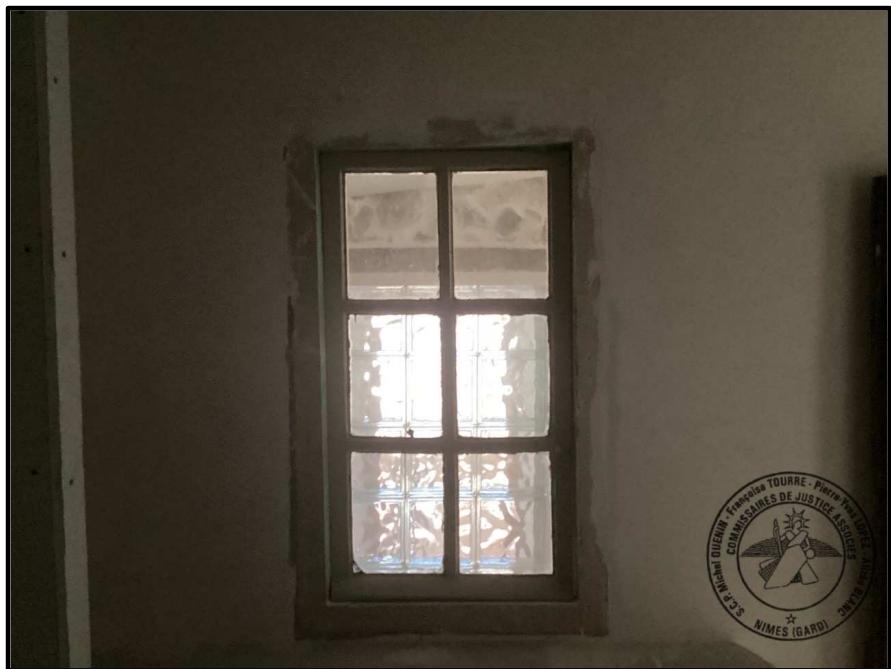
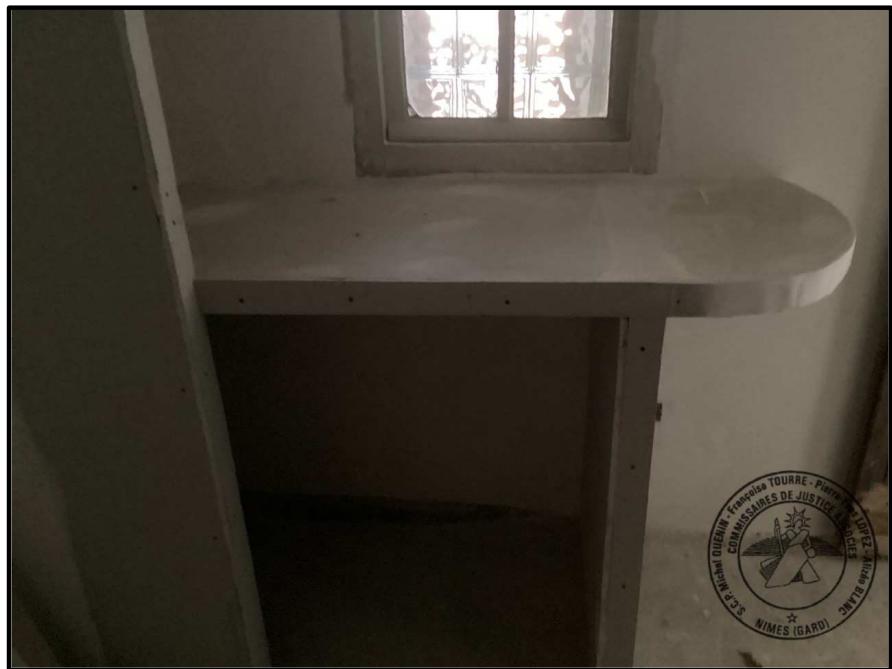
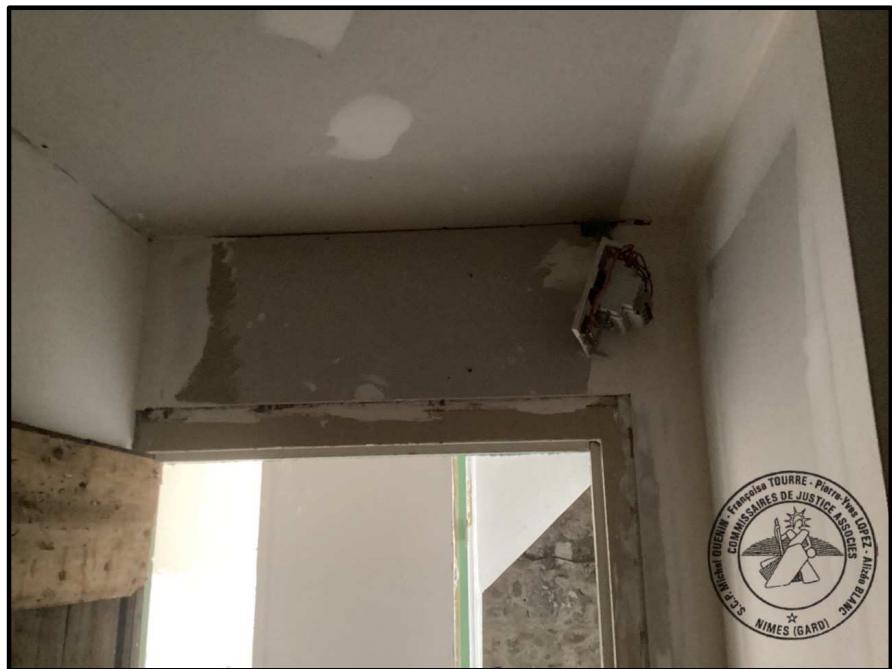
## 10. Pièce droite dressing

Le sol est constitué d'une dalle de béton brut, en état d'usage.

Les murs et le plafond sont constitués de plaque de placo brut, en état d'usage, avec emplacement pour points lumineux et prises électriques.

Un petit tableau électrique pend du plafond, au-dessus de la porte de communication.

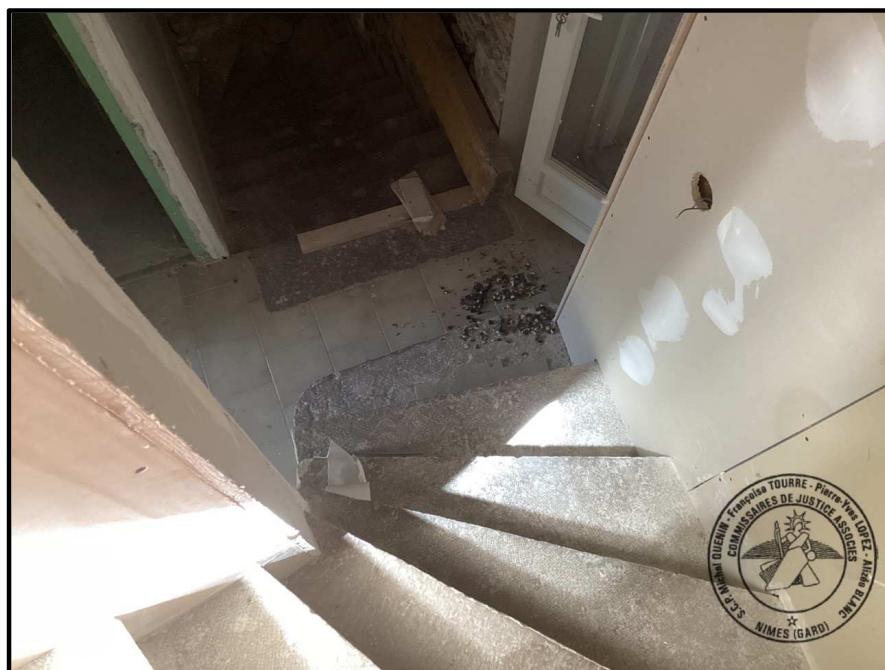
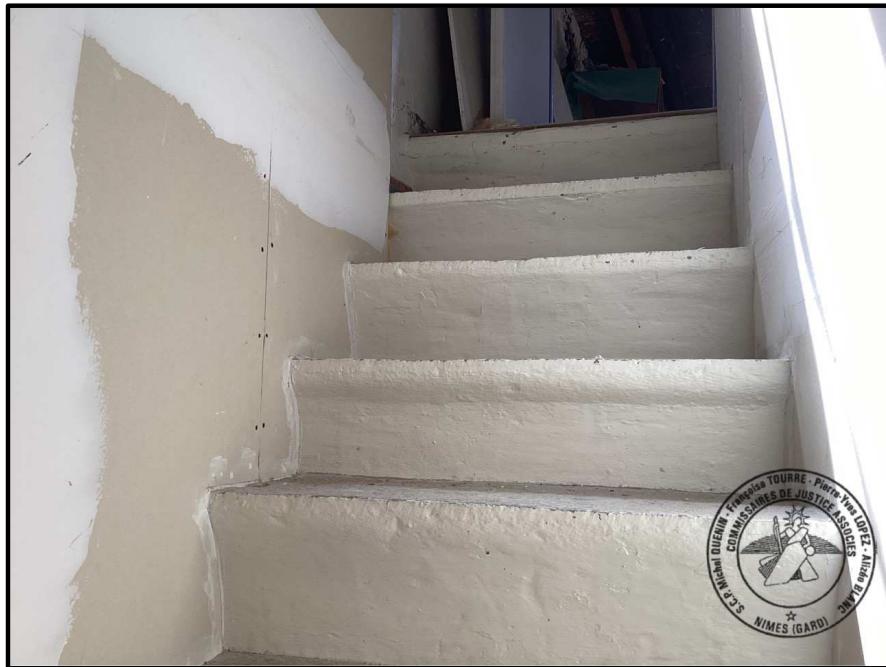
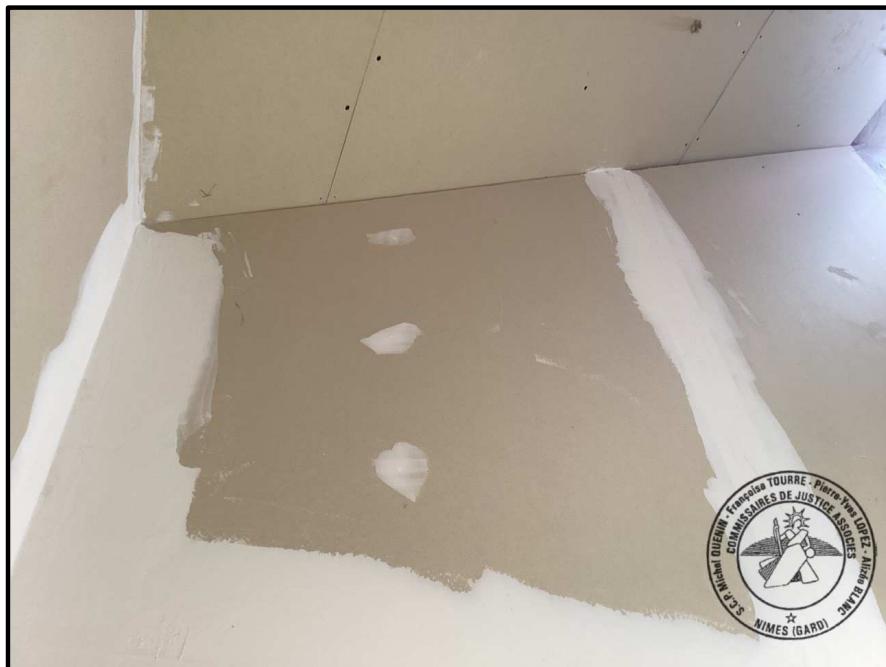
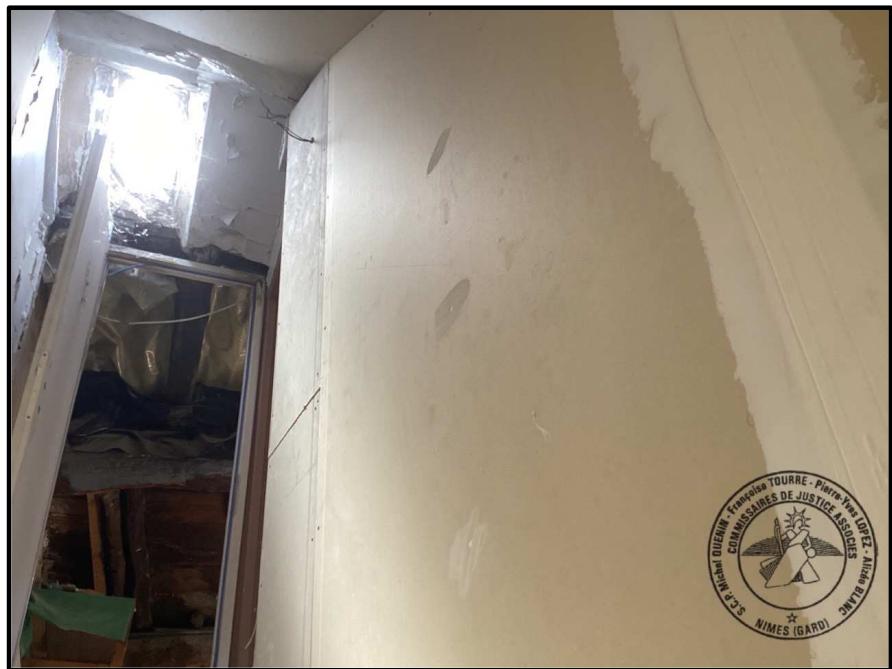
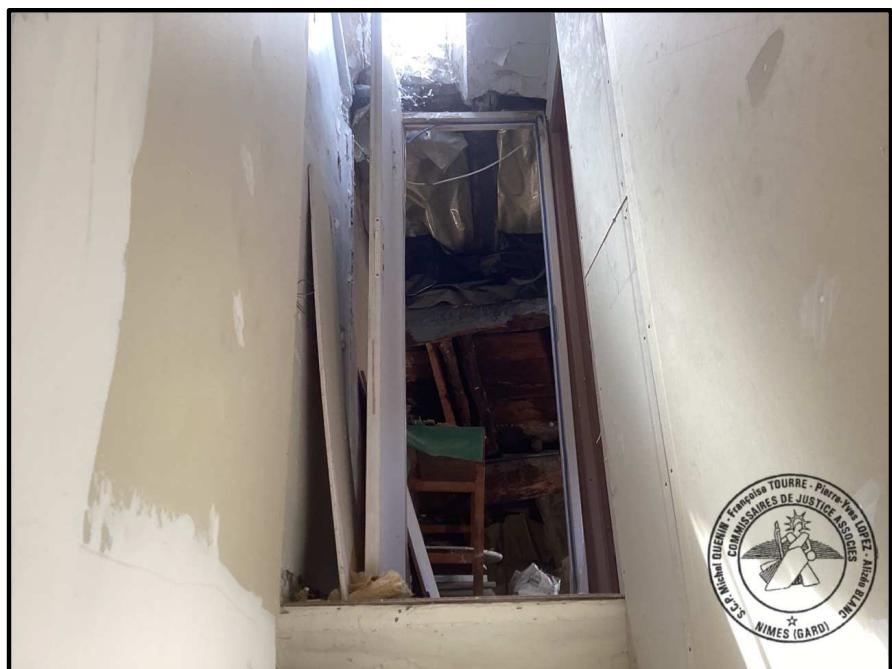
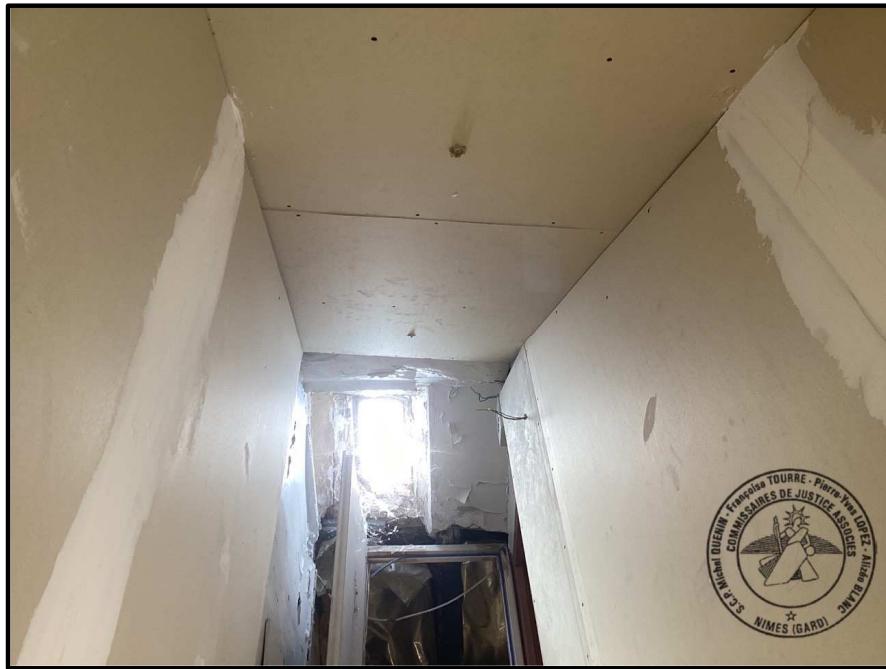
## 11. Escalier 3<sup>ème</sup> étage

Les marches d'escalier sont poussiéreuses. Nous relevons l'absence de plinthes.

Les murs sont recouverts de plaques de placo brut, en état d'usage, avec emplacement pour l'interrupteur.

Le plafond est constitué de plaques de placo brut, en état d'usage.

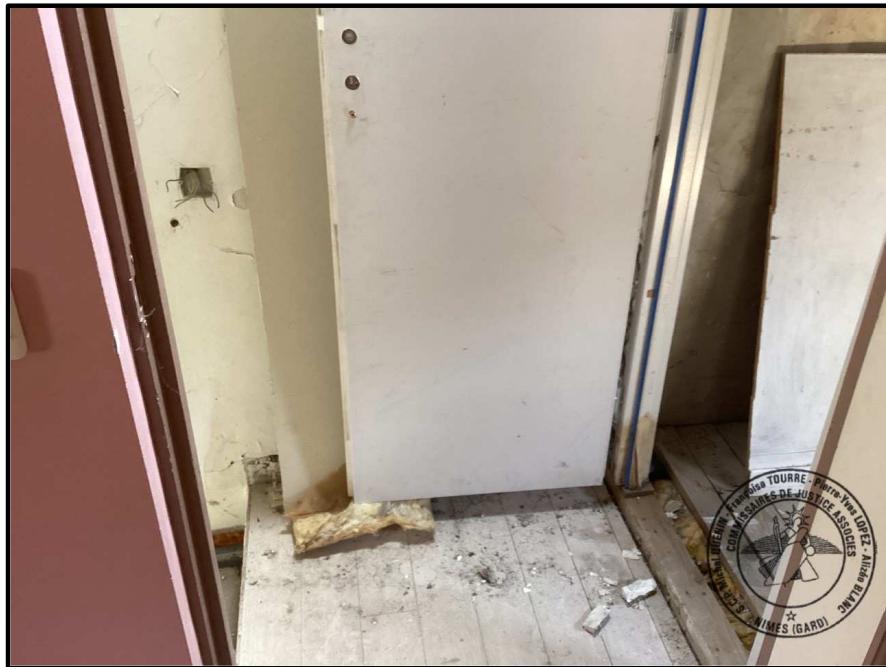
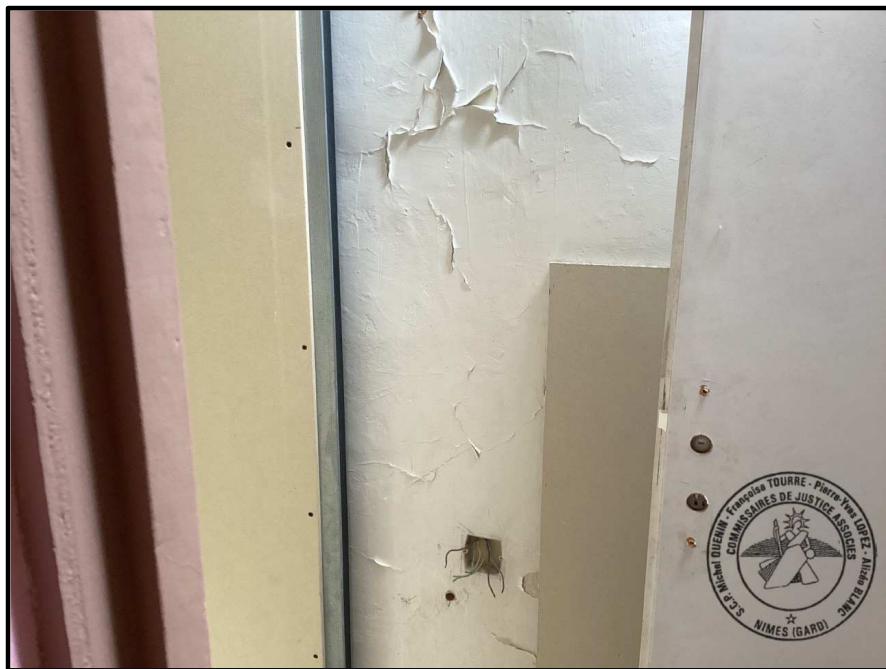
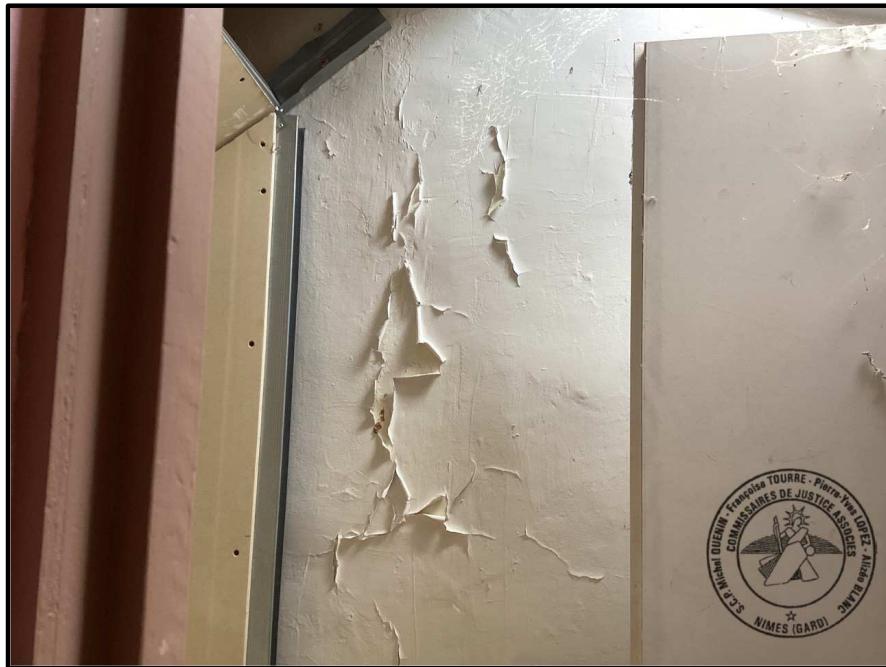
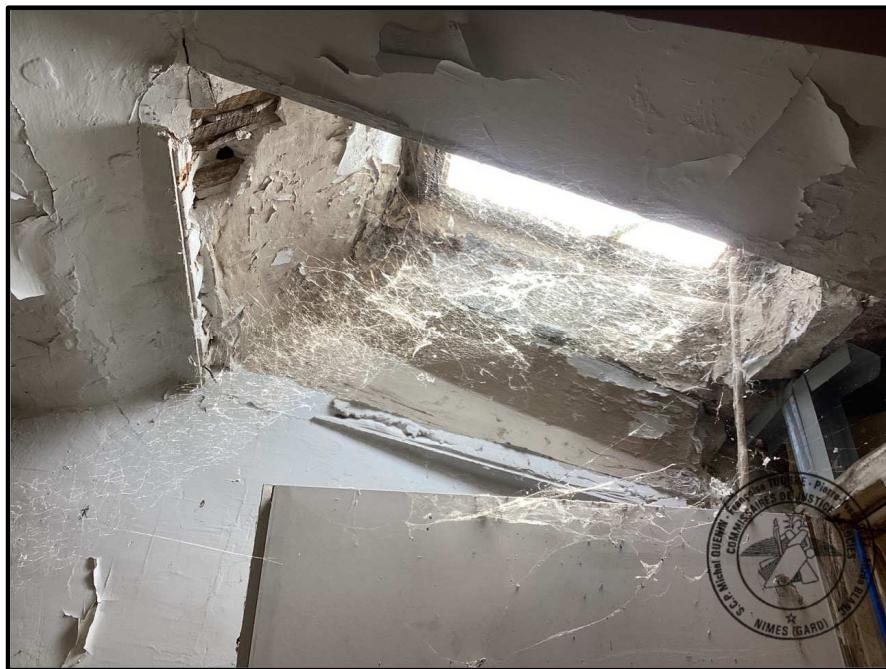
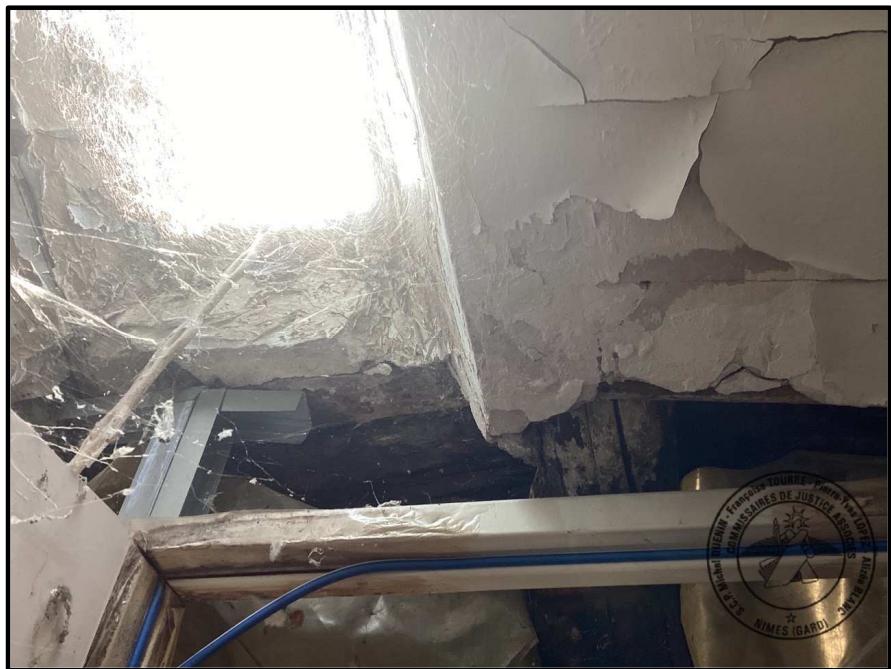
## 12. Palier 3ème étage

Le sol est constitué d'un parquet bois, très sale.

Les murs et le plafond sont plâtrés, blanchis, la peinture est largement écaillée.

Un emplacement pour interrupteur dépourvu de cache.
