**PROCES VERBAL  
DE CONSTAT**

## **PROCES VERBAL DE DESCRIPTION**

1 RUE ANDRE GACHES  
30170 SAINT HIPPOLYTE DU FORT  
Parcelle cadastrée section AX-0159  
D'une contenance cadastrale de 0 HA 0 A 60 CA

Le bien immobilier consiste en une maison de village mitoyenne, R+3, située dans le centre du village.

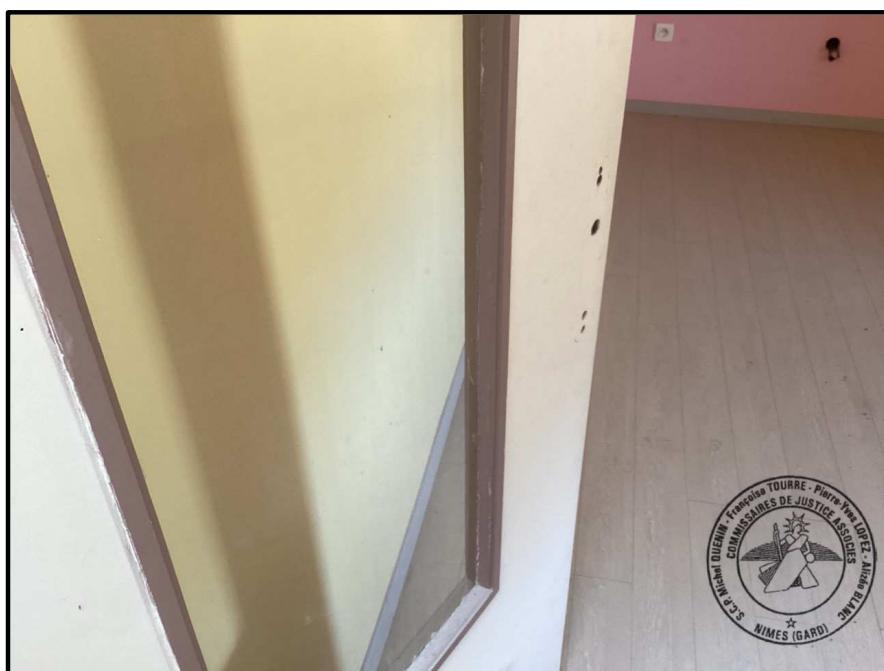
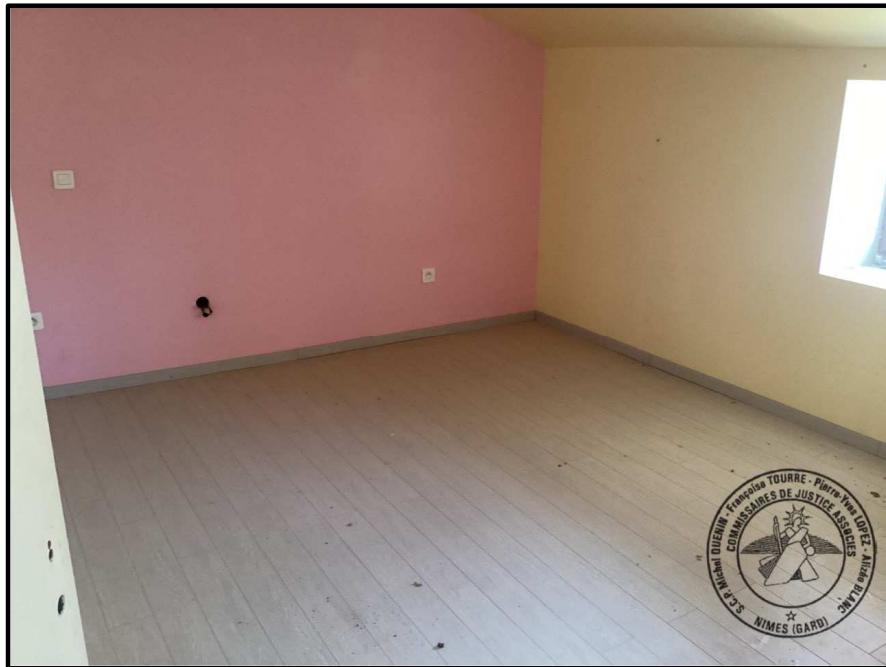
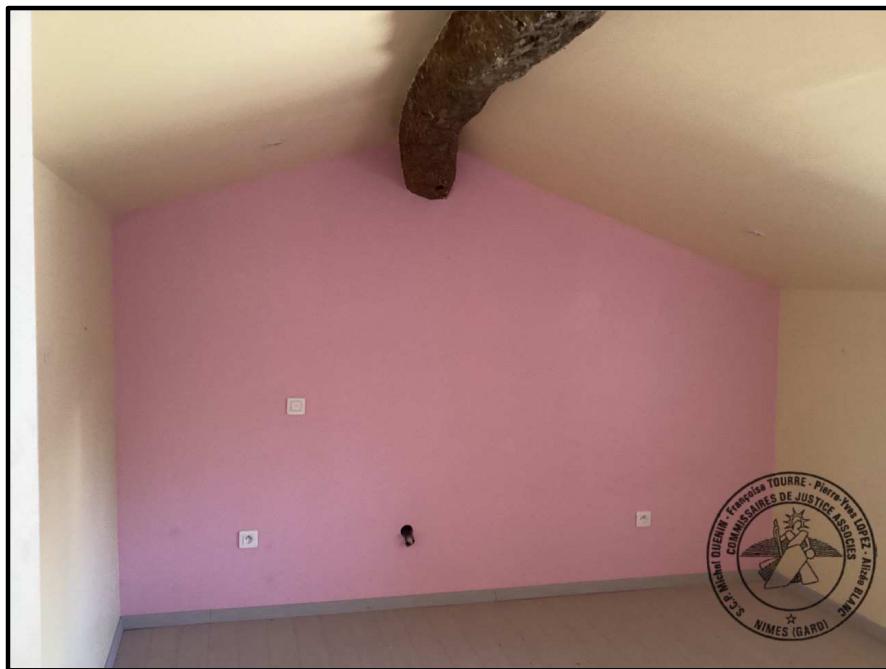
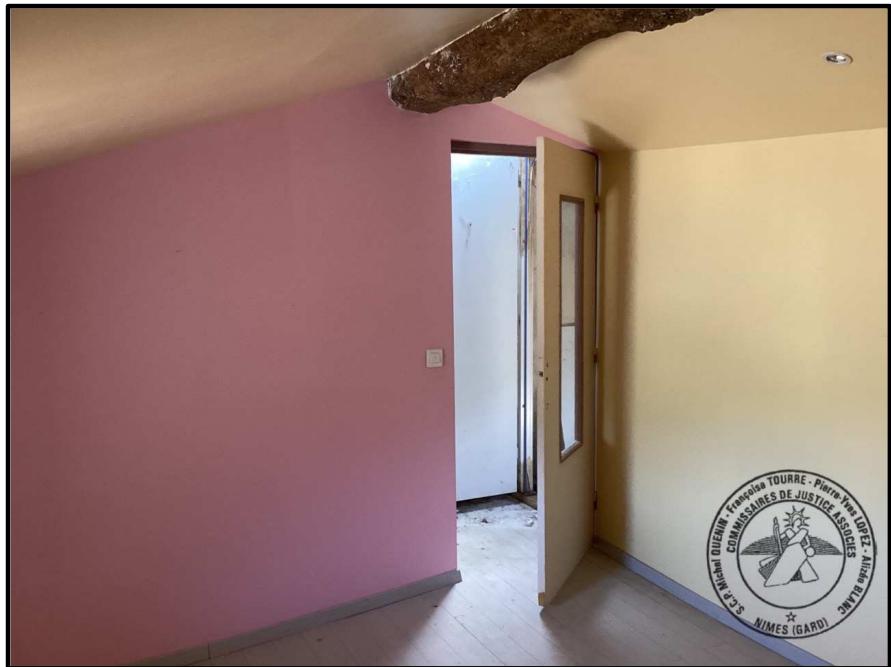
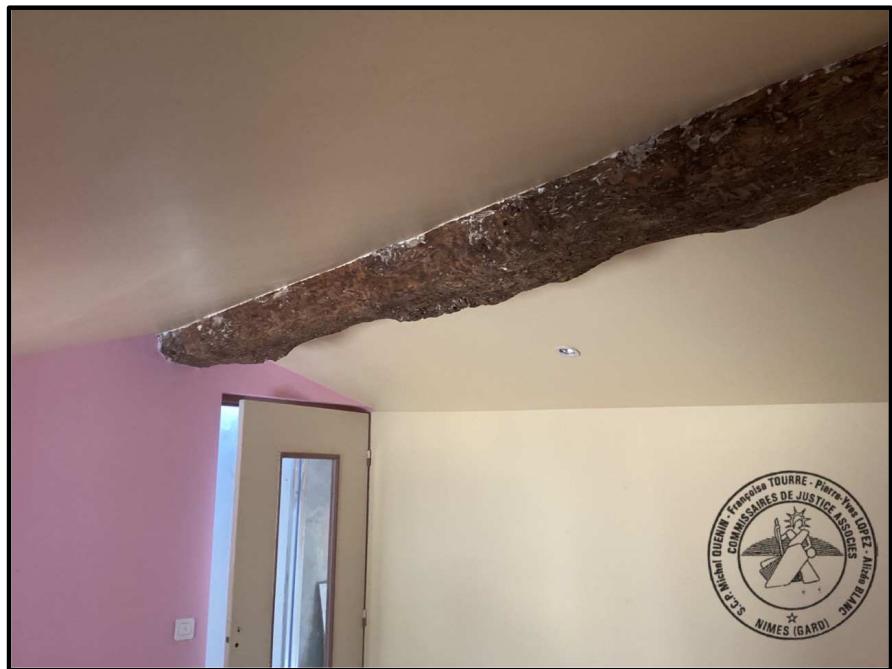
## 13. Chambre

Nous y accédons au moyen d'une porte vitrée ISO plane, de couleur claire, dépourvue de poignée.

Le plafond est peint de couleur jaune, avec poutre centrale en bois. Nous relevons des traces blanchâtres sur la poutre.

Les caches des interrupteurs et prises électriques sont en place, un cache est manquant.

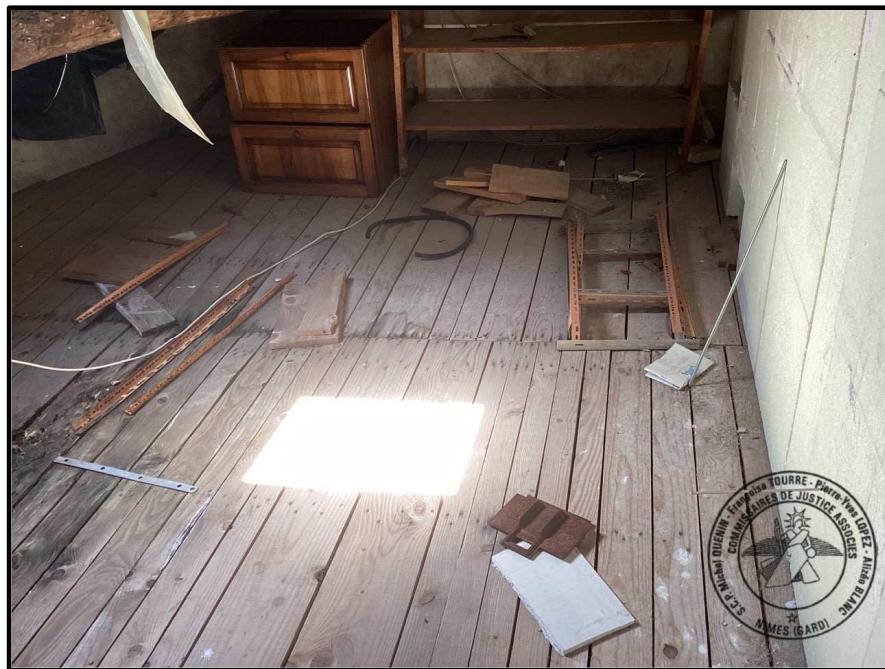
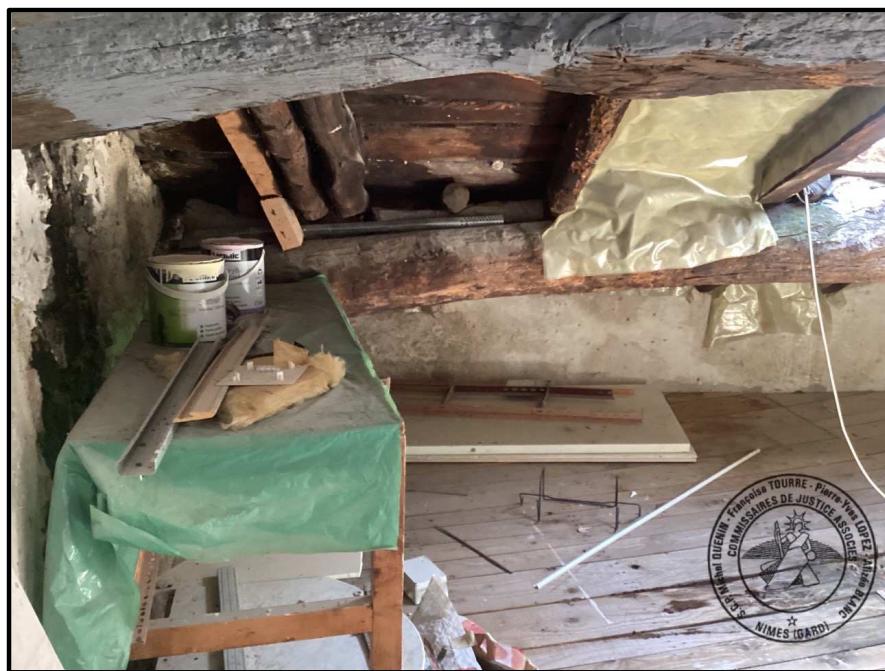
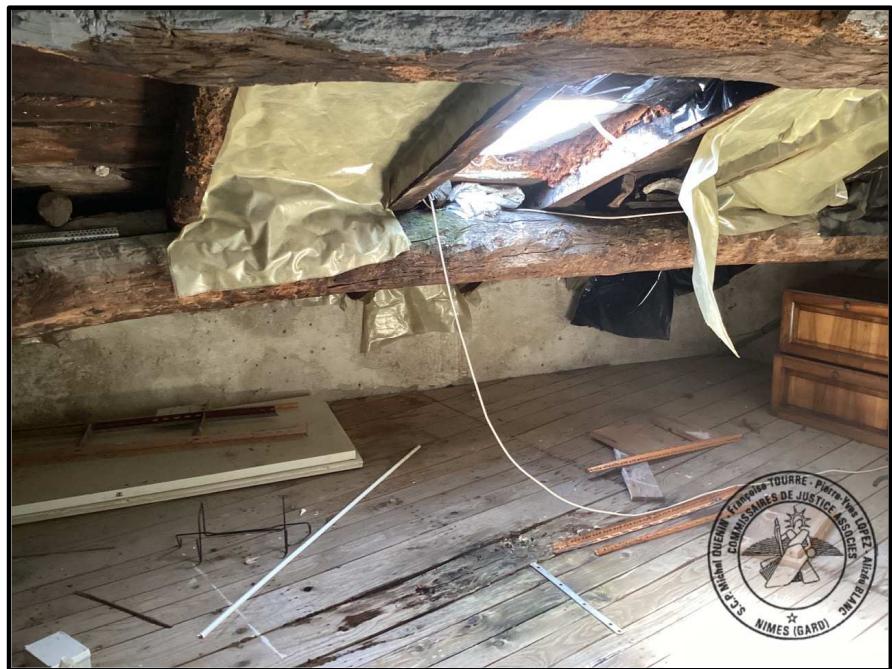
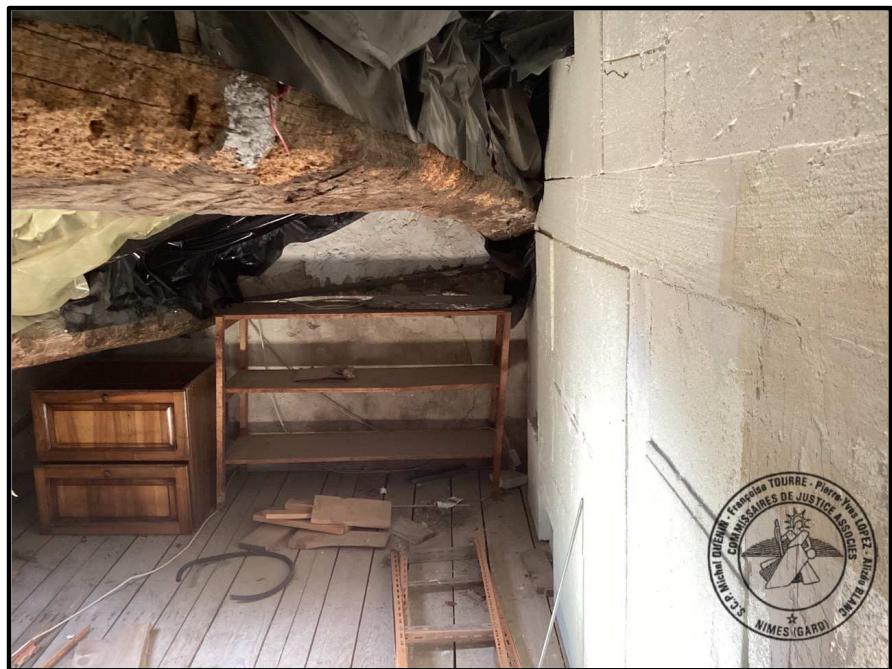
## 14. Grenier

Murs en béton brut, écroutés.

Toiture en pente, avec charpente bois et poutre bois ancienne. Les poutres et la charpente présentent des traces noirâtres d'humidité. En intérieur, la charpente est recouverte de revêtement plastique, noir et jaune.

Une ouverture de type velux, dépourvue de vitrage. Nous relevons une trace noirâtre d'humidité sur le parquet sous cette ouverture.
