DPE Diagnostic de performance énergétique (logement)

n° : 2511E3754520F

Adresse : **10 quai d'Alsace, 11100 NARBONNE**
Résidence AQUARELIA Porte 402, N° de lot: 431
Type de bien : Appartement
Année de construction : 1992
Surface de référence : **34,41 m²**

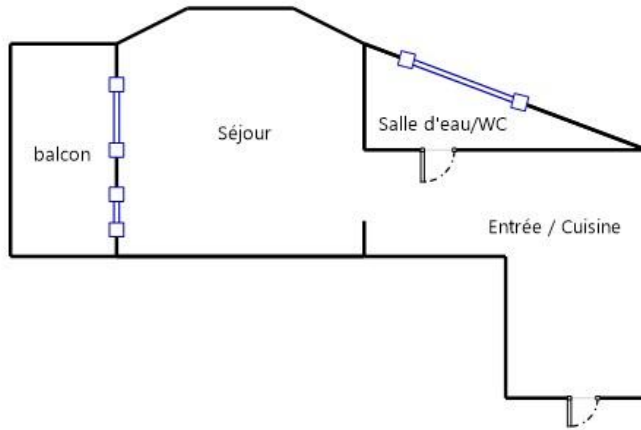
7.1 - Annexe - Schéma de repérage

Planche (croquis) de repérage technique effectué par le cabinet : CR DIAGNOSTIC IMMOBILIER, auteur : ABADIE
Valentin
Dossier n° 25/AMAC/2346 du 25/11/2025
Adresse du bien : 10 quai d'Alsace (431) 11100 NARBONNE
