Objet : Dossier de diagnostics techniques

DOSSIER DE DIAGNOSTICS TECHNIQUES

Référence : 14598 SUD FRANCE PROMOTEUR

RAPPORT N° 14598 SUD FRANCE PROMOTEUR

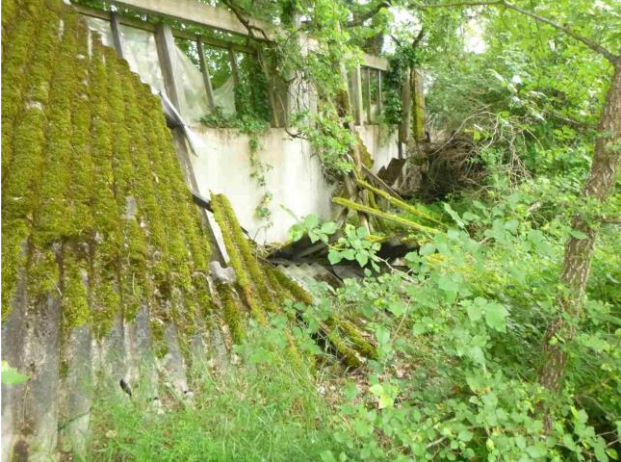
N° Local	Local	Etage	Elément	Zone	Matériau / Produit	Liste	Méthode	Etat de dégradation	Photo
1	Bâti en ruine	RDC	Plancher	Sol	Déchets plaques amiantées	B		Matériaux dégradé

ELEMENT : Plancher		
Nom du client	Numéro de dossier	Pièce ou local
SUD FRANCE PROMOTEUR	14598 SUD FRANCE PROMOTEUR	RDC - Bâti en ruine
Matériau	Date de prélèvement	Nom de l'opérateur
Déchets plaques amiantées		MONOT Sébastien
Localisation		Résultat
Plancher - Sol		Présence d'amiante
Résultat de la grille d'évaluation		
Action Corrective de 2nd niveau		
Commentaires		
Selon liste de l'INRS ED 1475		
Emplacement

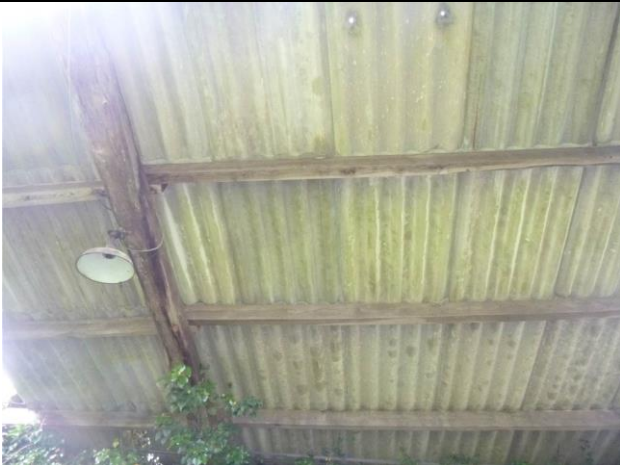
2	Hangar (en ruine pour partie)	RDC	Plancher	Sol	Déchets plaques amiantées	B	Jugement personnel	Matériaux dégradé	
			Plafond (pour partie) - Couverture	Plafond	Amiante ciment	B	Jugement personnel	Matériaux dégradé

ELEMENT : Plafond (pour partie)		
Nom du client	Numéro de dossier	Pièce ou local
SUD FRANCE PROMOTEUR	14598 SUD FRANCE PROMOTEUR	RDC - Hangar (en ruine pour partie)
Matériau	Date de prélèvement	Nom de l'opérateur
Amiante ciment		MONOT Sébastien
Localisation	Résultat	
Plafond (pour partie) - Plafond Couverture	Présence d'amiante	
Résultat de la grille d'évaluation		
Action Corrective de 2nd niveau		
Commentaires		
Selon liste de l'INRS ED 1475		
Emplacement

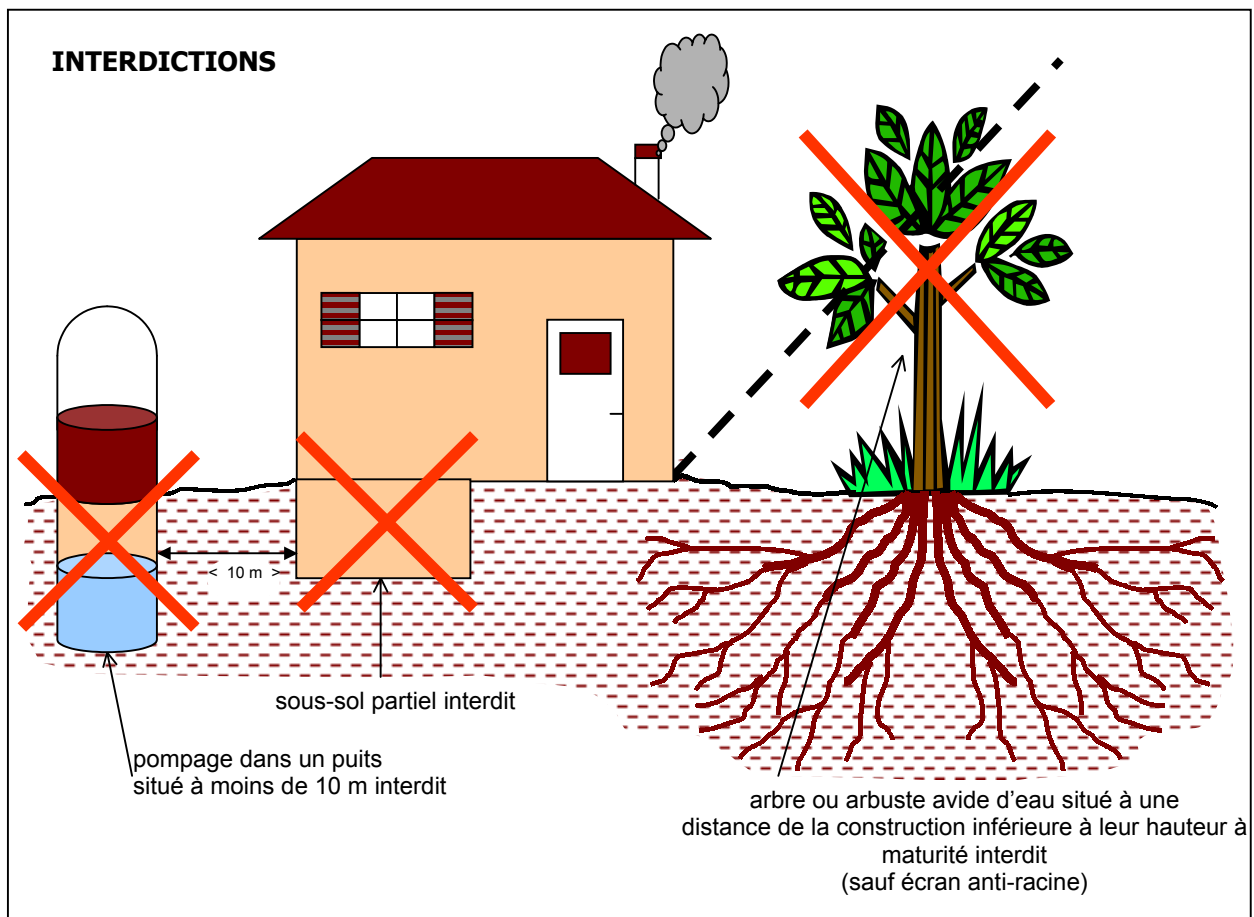
Illustration des principales dispositions réglementaires de prévention des risques de mouvements de terrain différentiels liés au phénomène de retrait-gonflement

Les illustrations qui suivent présentent une partie des prescriptions et recommandations destinées à s'appliquer dans la zone réglementée par le PPR. Suivant le type de construction (existante ou projetée) certaines de ces mesures sont obligatoires, d'autres seulement recommandées, et l'on se reportera donc au règlement pour obtenir toutes les précisions nécessaires.
